Zeitschrift: Schweizerische Bauzeitung
Herausgeber: Verlags-AG der akademischen technischen Vereine
Band: 113/114 (1939)
Heft: 6

Zerstörungen an einem Pumpenlaufrad bei Eintrittstoss

Von Ing. K. RÜTSCHI, i. Fa. Müller & Co., Brugg

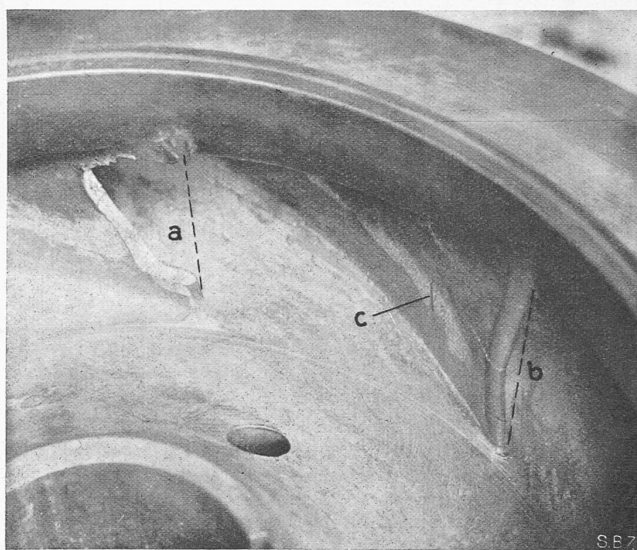
Abb. 1 zeigt das Laufrad einer einstufigen Niederdruck-Kreiselpumpe nach zweiwöchigem Betrieb unter Teillast. Infolge starker Stoss- und Schlagwirkungen verkrümmte sich die ursprünglich gerade Eintrittskante, bis es zur Rissbildung (*b*) und zum Wegschlagen einzelner Schaufelanfänge (*a*) kam. In der Mitte der Schaufelunterseite (*c*) zeigen sich matte Einhämmierungen infolge Drucksenkungen.

Bereits Hagmayer²⁾ beobachtete, dass solche Geräusche und Schläge bei Halblast besonders stark auftraten; es wurde vermutet, dass der Eintrittstoss diese Erscheinung begünstige. Schaufeldruckmessungen am umlaufenden Pumpenrad³⁾ (Abb. 2) zeigten auch tatsächlich das überraschende Ergebnis, dass nicht etwa bei Nulllast, sondern ungefähr bei Halblast die grösste Druckdifferenz zwischen Ober- und Unterseite der Schaufeleintrittskante zu finden ist. Die Lage der beiden Messpunkte *i* und *a* am Schaufeleintritt geht aus Abb. 3 hervor, in der die Strömung bei Teillast dargestellt ist. Die auf der Unterseite auftretenden Drucksenkungen bewirken die Einhämmierungen *c* in Abb. 1.

Etwas schwieriger sind die Beschädigungen der Schaufeln auf der Druckseite zu erklären, da die normale Strömung hier sonst keine Stellen kleinsten Druckes aufweist. Es könnte sein, dass Ablösungen an der Schaufelunterseite oder vor dem Rad beginnen und beim Auftreffen auf die Druckseite der Schaufeln die starken Schläge hervorrufen, die zur Rissbildung und zum Wegschlagen der Schaufelanfänge führten. Es kann aber auch

Abb. 1. Pumpenlaufrad mit Zerstörungen infolge Teillastbetrieb. *a* weggeschlagener Schaufelanfang, *b* verkrümmte und eingerissene Schaufel, *c* Anfrassungen durch Kavitation

die ziemlich hohe Umfangsgeschwindigkeit der Schaufeleintrittskante $u_1 = 17$ m/s, besonders bei stossbehafteter Teillastförderung, zu diesen Schäden beigetragen haben. Neuere eingehende Untersuchungen über das Verhalten metallischer Werkstoffe bei Beanspruchung durch Flüssigkeitsschlag⁴⁾ stellten fest, dass Anfrassungen in erster Linie von der Auftreffgeschwindigkeit der Flüssigkeit abhängen. Für Eisen und Stahlguss wurden bei einem 8 mm dicken Versuchstrahl Grenzgeschwindigkeiten, bei denen die Zerstörungen einsetzen, von 22 \rightarrow 25 m/s gefunden. Bei dünneren Versuchstrahlen sind höhere Geschwindigkeiten zulässig, wogegen bei stärkeren Strahldicken, wie z. B. bei einer Pumpenradströmung, niedrigere Werte zu erwarten sind. Ebenso dürften bei Bronze, aus welchem Material das zerstörte Rad gefertigt war, die zulässigen Geschwindigkeiten tiefer liegen.

Zur Behebung der Störungen wurde deshalb beim neuen Rad vor allem danach getrachtet, die Umfangsgeschwindigkeit u_1 und damit den Eintrittsdurchmesser gering zu halten. Das starke Hereinziehen der Schaufeleintrittskante verlangte den Uebergang von der einfach auf die doppelt gekrümmte Schaufel. Gleichzeitig wurde der Schaufeleintrittswinkel so verkleinert, dass stossfreier Eintritt bei einer mittleren Fördermenge von 140 l/s erfolgte. Das so umgeänderte Rad ergab einen absolut geräuschfreien Betrieb über den gesamten möglichen Arbeitsbereich von 50 \rightarrow 180 l/s. Das Rad ist nun während eines Jahres in ununterbrochenem 24 h-Betrieb, ohne dass irgendwelche Schäden aufgetreten wären.
