Artikel: Betriebsgeschichte eines Gebirgswasser-Tunnels: Erfahrungen mit dem Umleittunnel des Kraftwerks Amsteg der SBB beim Staubecken am Pfaffensprung
Autor: Seidel, Kurt
DOI: <https://doi.org/10.5169/seals-52434>

Betriebsgeschichte eines Gebirgswasser-Tunnels

Erfahrungen mit dem Umleittunnel des Kraftwerkes Amsteg der SBB beim Staubecken am Pfaffensprung

Von Dipl. Ing. KURT SEIDEL, I. Sekt.-Chef der Abteilung für Bahnbau und Kraftwerke der SBB, Bern

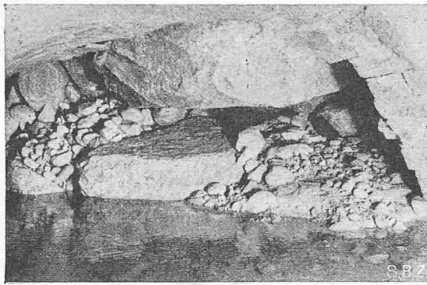
Abb. 4. Einbruchstelle von oben

Einbruchstelle vorzudringen (Abb. 4). Auf der linken Seite schimmerte von unten her zwischen verkeilten Blöcken schwache Helligkeit. Das Gewölbe oberhalb der Einbruchstelle wies einen bis zu 4 cm klaffenden Riss von 20 m Länge auf. Eine zuverlässige Ortsbestimmung der Einbruchstelle war nicht möglich: die Längenmarken in der Nähe lagen unter Wasser und mit dem schwankenden Floss konnte eine Längenmessung von oben her nicht ausgeführt werden. So musste man sich damit begnügen, die Lage mit Hilfe der Höhe des Tunnelscheitels über dem Wasserspiegel und dem Tunnelgefälle von 3‰ angenähert zu bestimmen (Längenprofil Abb. 10).

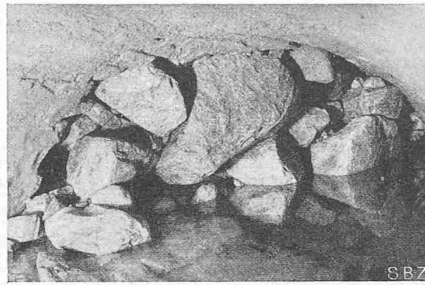
Abb. 5. Einbruchstelle von unten

reichte aber bis 1,40 m unter den Gewölbescheitel. Wie oberhalb der Einbruchstelle fand sich auch hier ein Gewölberiss im Scheitel auf die ganze Länge der Strecke. An deren Ende war die Einbruchstelle bei Tunnel-m 155 (Abb. 5). Ihre Ausdehnung konnte nach Einmessung auch vom Auslauf her angenähert bestimmt werden. Soweit sichtbar, war auf der linken Seite das Gewölbe noch vorhanden, rechts klaffte eine Lücke von 9 m. Durch gefühlsmässige Verlängerung der Abrisslinien liess sich der mutmassliche Zustand dahin festlegen, dass das linke Widerlager noch stand, das rechte aber auf etwa 11 m Länge verschwunden war (Abb. 9); in der Folge hat sich diese Vermutung bestätigt. Ob und wie weit die Sohle über die Einbruchstelle hinaus weggerissen war, lag im Ungewissen.

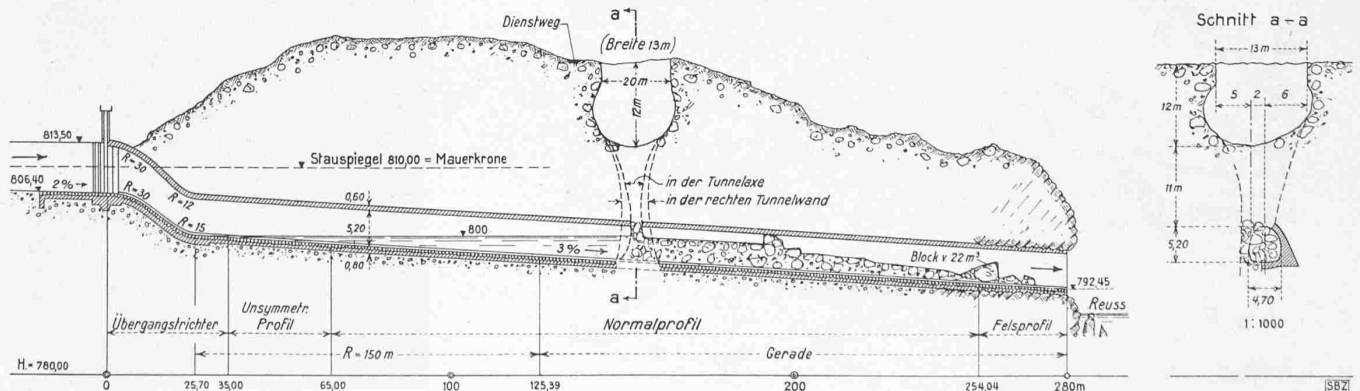
Abb. 10. Zustand des Umlauf-Tunnels nach dem Einsturz vom 6. Aug. 1939. — Längenprofil 1 : 2000/1000, Querschnitt unverzerrt 1 : 1000

Wie war nun dieser eigenartige Zustand im ganzen Tunnel entstanden? Ich habe mir den Ablauf des Vorganges nach dem Einsturz so zurecht gelegt (siehe Längenprofil Abb. 10): Einbruch und Abschwemmung von Sand und gröberem Geschiebe, Verklemmung des nachfolgenden 22 m³-Blockes 25 m vor dem Auslauf, Anstauung der nachrückenden Masse und Abschluss des Tunnels durch Verklemmung grösserer Blöcke 40 m unterhalb der Einbruchstelle, Rückhalt des folgenden Geschiebes und der die Einbruchstelle abschliessenden Blöcke. Die beiden Gewölberisse müssen bei dem durch die Tunnelabschlüsse bedingten Wasserschlag entstanden sein. Bei dem schiessenden Abfluss von 200 m³/s kann wohl angenommen werden, dass die Einsturzmasse mitsamt den grossen Blöcken so ziemlich mit der Abflussgeschwindigkeit von 13 m/s durch den Tunnel geschoben wurde. Demnach dürfte sich der ganze Vorgang in 10 bis 12 Sekunden abgespielt haben. Die aus dem Trichter eingebrochene Masse betrug 2500 m³, wovon 1300 m³ im Tunnel liegen geblieben waren. Ein Teil der übrigen 1200 m³ fand sich als Blöcke bis zu 10 m³ in dem mächtigen Kolkloch in der Reuss unterhalb des Tunnelauslaufes, während die leichteren Geschiebeteile fortgeschwemmt worden waren.
