**Artikel:** Festigkeitsbewährung stählerner Eisenbahnwagen  
**Autor:** [s.n.]  
**DOI:** <https://doi.org/10.5169/seals-53874>

### Festigkeitsbewährung stählerner Eisenbahnwagen

#### I. Die Entgleisung in Schüpfheim

## II. Erfahrungen der Städt. Strassenbahn Zürich

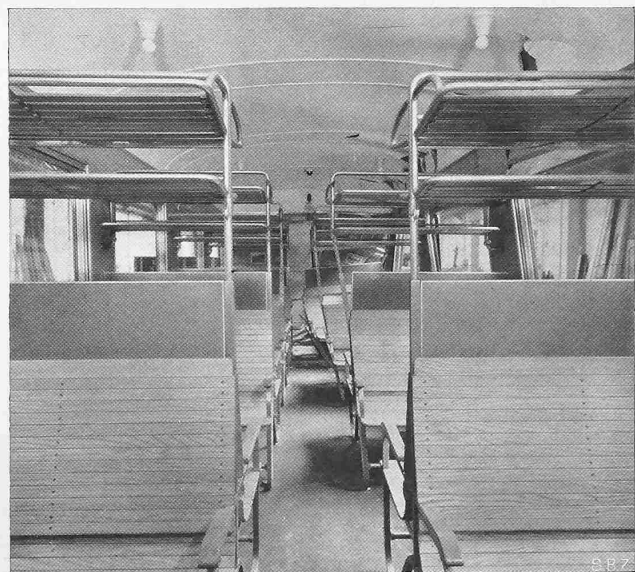
Abb. 4. Das Innere des C4-Wagens, gegen hinten gesehen

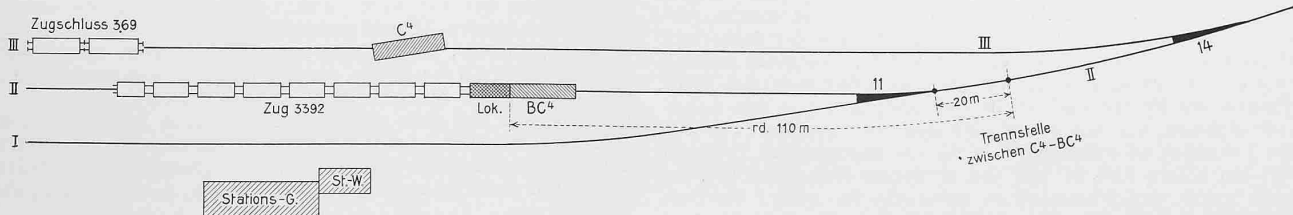
bald darauf ebenfalls entgleiste, worauf seine linken Räder auf der Innenseite des linken Schienenstranges von Gleis III geführt wurden. So fuhr der über Puffer 22,7 m lange Wagen von 17 m Drehzapfenabstand und 2,7 m Drehgestell-Achsstand mit einer Anfangsgeschwindigkeit von noch etwa 67 km/h in einem Winkel von etwa 30° schräg zur Gleisaxe über 100 m weit bis zum Aufprall auf die Lokomotive des haltenden Zuges 3392 (vgl. Abb. 1). Durch die Wucht dieses schiefen Aufpralls in noch etwa 60 km/h (16 ÷ 17 m/sec) Geschwindigkeit wurde der vollbesetzte Wagen C4 von rund 35 t Br.-Gewicht samt seinem hintern Drehgestell auf das Gleis III hinübergeworfen, wobei er sich vom Zuge 369 trennte und einige Meter hinter der Lokomotive neben dem Gleis III auf seinem wenig beschädigten Laufwerk und, dank seiner tiefen Schwerpunktlage, aufrecht stehen blieb, während Zug 369 nach kurzer Zeit ebenfalls zum Stehen kam (Abb. 2).

Abb. 2. Die Situation nach dem Zusammenstoss des BC4 mit dem Zug 3392 auf der Station Schüpfheim am 17. Oktober 1943

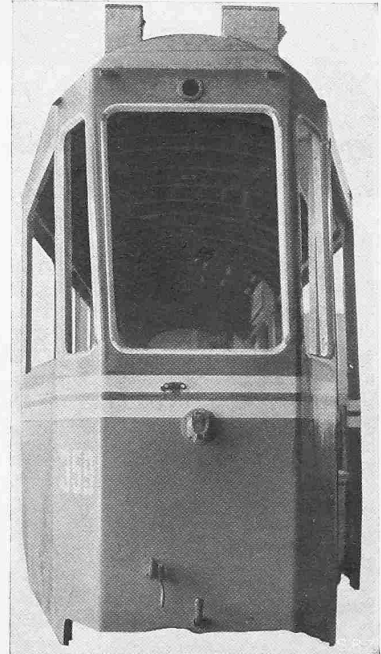
Die Abb. 5, 6 und 7 zeigen den am 27. Okt. 1943 bei der Einfahrt in die Endschleife Seebach infolge übermässiger Geschwindigkeit entgleisten und anschliessend in einen Bach gestürzten Wagen Nr. 359. Zum Unterschied von den Leichtstahlwagen der SBB besitzen diese leichten Strassenbahn-Motorwagen mit Rücksicht auf ihre mechanische Ausrüstung ein unteres, aus Stahlblech zusammengeschweisstes Traggestell mit einem aufgesetzten, mit 2 mm Stahlblech verschalteten Gerippe (Abb. 9). Die sichtbaren Schäden sind besonderen Umständen zuzuschreiben. So rührt der starke Eindruck in der rechten Seitenwand (Abbildung 6) von einem im schrägen Bachbord vorstehenden Betonsockel eines früheren Strassenbahnmastes her; der obere Wagenteil ist schräg gedrückt, weil der Wagenkasten bei den Hebearbeiten nochmals etwa 2 bis 3 m zurückfiel. Dieser an und für sich schwere Strassenbahnunfall ist aber gerade dank der Metallbauart des verunglückten Wagens sehr glimpflich abgelaufen. Beim Sturz sind wiederum die einzelnen Wagenteile nur deformiert und nirgends eigentlich zerstört worden. Dies hatte zur Folge, dass von den fünf im Wagen befindlichen Personen keine ernstlich verletzt worden ist. Der ganze Wagen besitzt, gleich wie sämtliche Metallwagen von Anfang an, nur Sekuritglasscheiben. Nur zwei davon sind beim Sturz zerbrochen, vermutlich durch direkt auffallende Gegenstände oder Personen. Als Vergleichsfall dazu könnten die in den Jahren um 1930 vorgekommenen Unfälle an der Gloriastrasse dienen. Es zeigte sich damals, dass bei den Wagen mit Holzgerippe der obere Wagenteil verhältnismässig rasch abgerissen wird, wenn er auf irgend ein Hindernis aufstösst; dass dabei leicht Todesfälle und schwere Verletzungen vorkommen, liegt auf der Hand. Das an Wagen Nr. 359 auf eine ziemlich lange Wandfläche beim Umkippen verteilte geringe Wagengewicht ergibt naturgemäss auch kleinere örtliche Schäden als bei den kurzen schweren Wagen der alten Bauart.

Abb. 7 (rechts). Rückansicht Nr. 359, oberer Wagenteil leicht nach links gedrückt
