**Zeitschrift:** Schweizerische Bauzeitung  
**Herausgeber:** Verlags-AG der akademischen technischen Vereine  
**Band:** 125/126 (1945)  
**Heft:** 24

**Die Zerstörungen am Kraftwerk Kembs<sup>1)</sup>** infolge kriegsrischer Handlungen sind gesamthaft genommen glücklicherweise weniger schlimm, als auf Grund der verschiedenen, während der letzten dem Kriegsabschluss vorangehenden Monate eingegangenen Berichte befürchtet werden musste. Die Maschinen in der Zentrale sind grösstenteils intakt, die Schaltanlage allerdings ist im Nahkampf ausgebrannt. Die Schleusen sind als solche unversehrt bis auf die Strassenbrücke, jedoch ist die Schiffdurchfahrt durch eine versenkte Peniche gesperrt. Die grössten Zerstörungen erlitten die beweglichen Abschlüsse am Wehr, die Windwerkbrücken und die Strassenbrücke aus Eisen. Bei einem Bombardement durch alliierte Flieger wurde am 7. Oktober 1944 die Schütze 1 am elsässischen Ufer zerstört, was bekanntlich eine starke, seither andauernde Senkung des Rheinwasserspiegels in Basel und die Trockenlegung des Hafenbeckens II zur Folge hatte. Die vier intakten Schützen ermöglichten jedoch noch einen gewissen Wasserzufluss zum Kraftwerkkanal, der einen redu

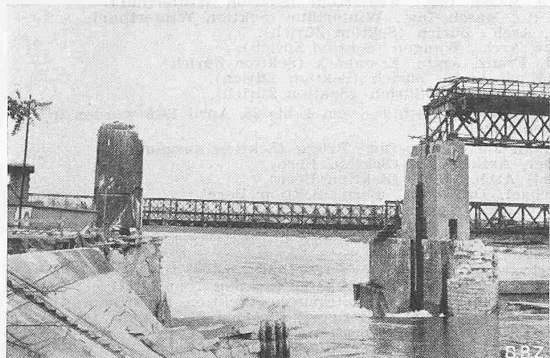
Abb. 2. Stauwehr Kembs vom Oberwasser aus, Oeffnung 1 am elsässischen Ufer. Zerstörung von Widerlager links durch Sprengung und Schütze 1 durch Bomben. Anschliessend Oeffnung 2. Im Hintergrund Notbrücke über Oeffnung 1

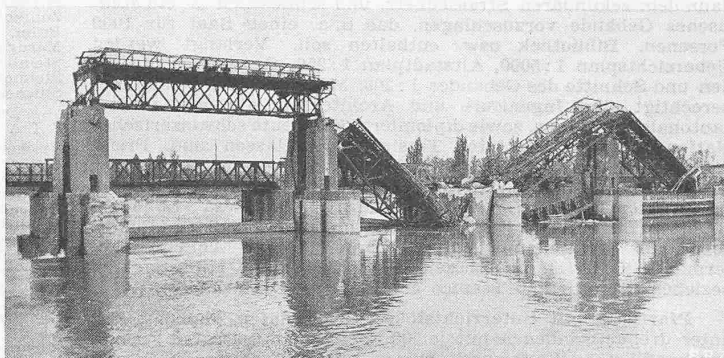
Abb. 3. Stauwehr Kembs vom Oberwasser aus, Oeffnung 2 (am wenigsten beschädigt), Oeffnung 3, 4 u. 5. Aufbau Pfeiler III und Widerlager rechts durch Sprengung zerstört. Windwerks- und Strassenbrücke eingestürzt, Oeffnung 5 oberwasserseitige Dammbalken eingesetzt. Unterwasserseitig Kriegsnotbrücke

zu Nichte. Die Sprengung vom 10./11. Febr. 1945 brachte den Pfeiler III zum Einsturz und beschädigte die Windwerkbrücken und Schützen der Oeffnungen 3 und 4. Durch eine weitere Sprengung am 31. März litten auch noch das rechtsrheinische Widerlager und die Windwerkbrücke der fünften, ans rechte Ufer anschliessenden Oeffnung (Abb. 1). Den heutigen Zustand des Wehres zeigen deutlich unsere am 29. Mai 1945 aufgenommenen Bilder 2 und 3. Die erste der fünf Wehroeffnungen von je 30 m Lichtweite am elsässischen Ufer ist vollkommen frei, die Doppelschütze ist zerstört und liegt irgendwo im Unterwasser. Bei den übrigen Oeffnungen befanden sich einzelne Schützen in teilweise gehobenem Zustande, der Einsturz der Windwerkbrücken, hervorgerufen durch die Sprengung des Aufbaues von Pfeiler III und Widerlager rechts, bewirkte natürlich ein ebenso plötzliches Einsacken der gehobenen Schützen, wodurch deren Endvertikalträger mit Rollenwagen stellenweise aus den Nuten sprangen und zudem teilweise beschädigt wurden. Immerhin scheint der untere Teil der Pfeiler und Widerlager mit Ausnahme von Widerlager links nicht gelitten zu haben. Das Fehlen von Sprengschächten verhinderte die Durchführung tiefergehender Sprengungen. Trotzdem wird es umfangreicher und angesichts der Schwierigkeiten in der Materialbeschaffung zeitraubender Reparaturarbeiten bedürfen, bis der für die Schifffahrt notwendige Aufstau und anschliessend der Normalstau erreicht sein werden. Mit diesen Arbeiten ist bereits begonnen worden.
