Zeitschrift: Schweizerische Bauzeitung
Herausgeber: Verlags-AG der akademischen technischen Vereine
Band: 127/128 (1946)
Heft: 24

Zerstörung und Wiederaufbau am Stauwehr des Kraftwerkes Kembs

Von ERWIN SCHNITTER, Oberingenieur der A.-G. Conrad Zschokke, Genf-Zürich

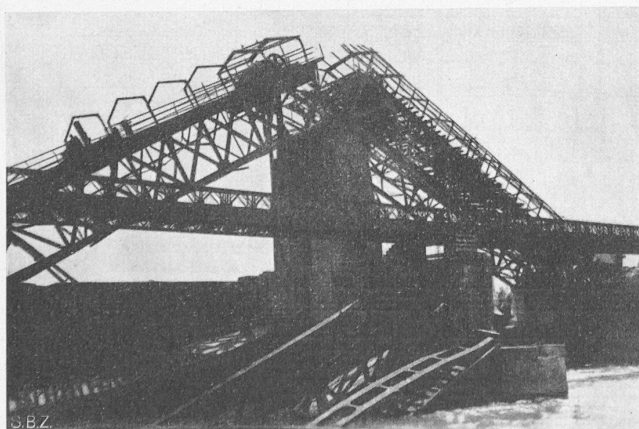
Bild 1. Oeffnung 5, am deutschen Ufer, von Unterwasser. Dammbalken, Strassenbrücke, Schützen, Windwerksbrücke sind zerstört. Bailey-Brücke an Stelle der gesprengten Strassenbrücke

Oeffnung 5 war im Zeitpunkt der Sprengung oberwasserseitig durch fünf 31 m weitgespannte, je 60 t schwere Dammbalken abgeschlossen; auf den unterwasserseitigen Pfeilervorköpfen lagen zwei Dammbalken in Bereitschaft. Die schwere Sprengung des rechten Widerlagers warf 300 m³ Granit- und Betonmauerwerk und 950 t Eisenkonstruktionen aus Strassenbrücke, Schützen, Windwerksbrücke, Aufzugsorganen, Dammbalken und Kränen auf die Wehrschwelle 5 (Bild 1).

In O e f f n u n g 5 konnten die Hauptträger der Windwerkbrücke nach Freilegung als ganze, 30 m lange, 4,5 m hohe Fachwerke von 18 t herausgehoben und in die Werkstatt abtransportiert werden (Bild 15). Zwei Unterwasserdambalken wurden aus dem Flussbett gehoben (Bild 13), ein dritter fand sich demontiert und zerschossen am linken Ufer; nach Instandstellung wurden die drei Elemente in Oeffnung 5 eingesetzt, wobei der erforderliche Raum mit dem Unterwasserschneidbrenner freigelegt wurde. Die durch die Dammbalken abgeschlossene Oeffnung 5 konnte mit zwei Pumpen, \varnothing 200 mm, trocken gelegt werden, worauf die Räumung in raschem Gange vonstatten ging. Aus dem gewonnenen Material wurde in der Werkstatt unter Ergänzung des Fehlenden aus der Schweiz eine neue Windwerkbrücke angefertigt. Nach Wiederaufbau des rechten Widerlagers wurden die neuerstandenen 32 m langen Brückenträger in Freimontage, d. h. ohne jegliches Hilfsgerüst, versetzt. Die Schützen wurden nach Abheben der Trümmernmassen an Ort durchrepariert und neue, aus der Schweiz gelieferte Endquerträger eingebaut. Die Windwerke und elektrischen Antriebe wurden zurückgewonnen, sorgfältig überholt und konnten wieder eingebaut werden. Im Oktober 1945 hatten diese Arbeiten begonnen; Ende Februar 1946 floss der Rhein durch diese mit elektrisch regulierbaren Schützen ausgerüstete Oeffnung (Bild 14, 17, 18). Diese kurze Bauzeit wurde nur dadurch erreicht, dass man auf keine Neulieferungen warten musste, sondern im Wesentlichen mit abgestürztem Material arbeiten konnte.

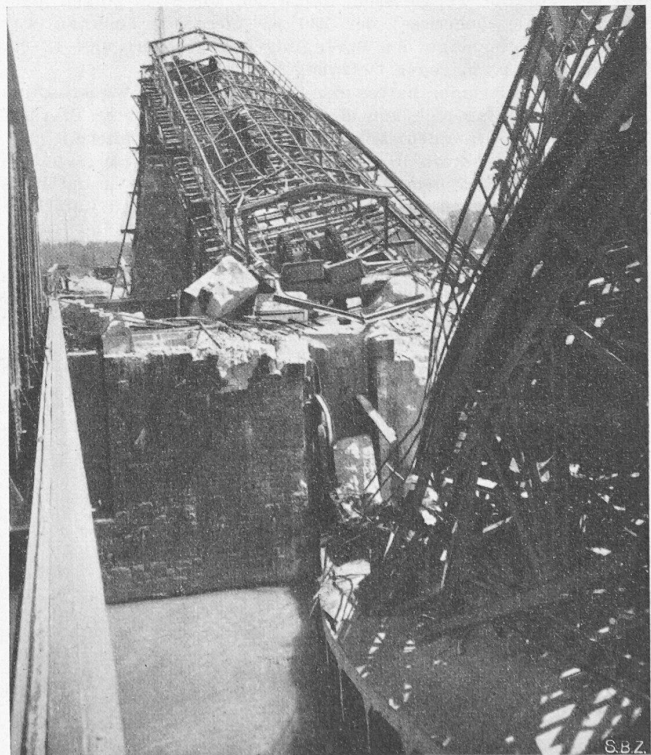
Bild 2. Pfeiler III von der Strassenbrücke aus gesehen: links (hinten) Oeffnung 4, rechts (vorn) Oeffnung 3

dichter Bewehrung folgten. Die Windwerkbrücke 4 stürzte mit aufgehängten Schützen ab; Brücke 3 schlug abstürzend auf die geschlossenen Schützen (Bild 2). Von der Strassenbrücke blieb eine Ecke auf der unteren Schwellenkante, während der Rest im Kolk verschwand, Pfeilerbrocken und deformierte Eisenkonstruktionen, pro Oeffnung 450 t, bedeckten die Wehrschwellen 4 und 3.

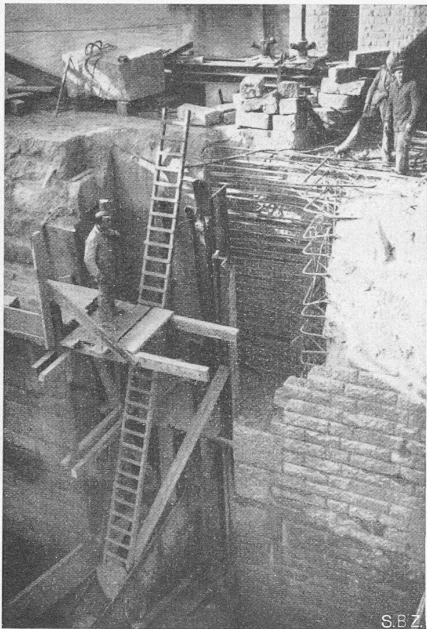
Bild 10. Freilegen des Unterbaues von Pfeiler III, Seite Öffnung 4

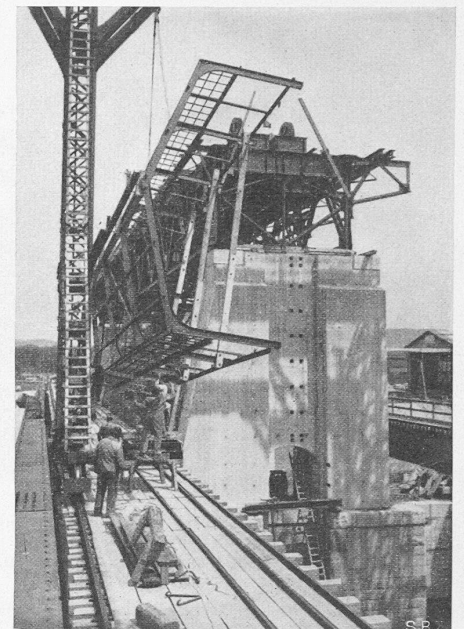
Bild 12. Beschleunigte Montage des Windenhauses über Öffnung 4. Windenhaus aus Alt-Material

Schütze freigelegt war, wurden durch deren Gurtungen zwei eiserne Gittermaste bis zur Schwelle abgelassen. Auf diese Säulen wurden hydraulische Pressen abgestützt und damit die 220 t schwere, verklemmte, durch Trümmer belastete Schütze gehoben. Diese anfangs Februar 1946 erzielte Freilegung spülte die Schwelle im Dammbalkenaufleger frei; das gewonnene Abflussprofil erlaubte die Inangriffnahme der Arbeiten an Öffnung 1. Nachdem Öffnung 5 für den Abfluss zur Verfügung stand, wurden die oberwasserseitigen Dammbalken in Öffnung 3 eingesetzt und die Schützenreparatur begonnen. Nach Abschluss der Arbeiten in Öffnung 4 wurden die Unterwasser-Dammbalken auf die dritte Schwelle herübergenommen und diese trocken gelegt. Die Reparatur dieser Schützen erforderte einen besonders grossen Arbeitsaufwand. Die tordierte obere Schütze musste zerlegt und neu gerichtet werden. Die Windwerkbrücke 3 wurde auf der Baustelle aus Trümmern der Brücken 3 und 4 angefertigt (Bild 16). Windwerke und den grössten Teil der elektrischen Ausrüstung entnahm man dem alten Bestand. Sämtliche Windenhäuser 3, 4 und 5 wurden aus den alten, arg zerkrümmten Materialien angefertigt (Bild 12).

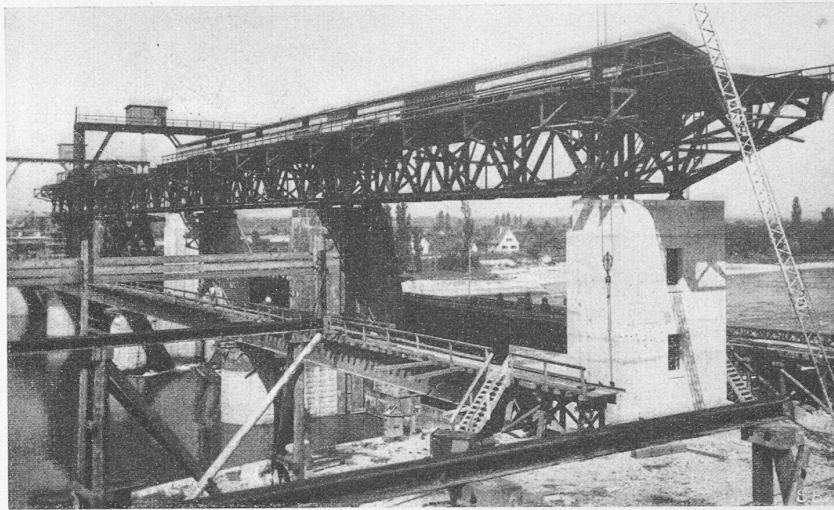
Bild 16. Freimontage der Windwerkbrücke 3. Aufnahme vom selben Standpunkt wie Bild 15, neun Monate später

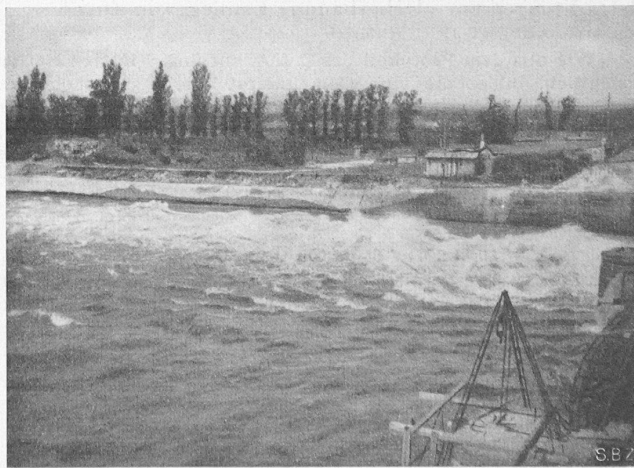
Bild 18. Abflussbild bei 500 m³/s durch Oeffnung 5; rasche Beruhigung des Abflusses; Entwicklung starker Querdüngung. 16. Mai 1946
