Artikel: Zerstörung und Wiederaufbau am Stauwehr des Kraftwerkes Kembs
Autor: Schnitter, Erwin
DOI: <https://doi.org/10.5169/seals-83962>

Zerstörung und Wiederaufbau am Stauwehr des Kraftwerkes Kembs

Von ERWIN SCHNITTER, Oberingenieur der A.-G. Conrad Zschokke, Genf-Zürich

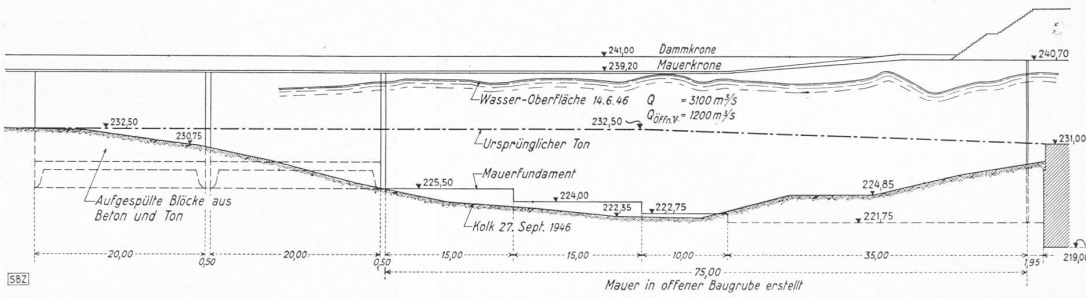
Bild 32. Ausbildung des Kolkes längs der rechten Ufermauer. — Masstab 1 : 800,

flussabwärts reicht sie bis 5 m (bleibt also 8 m über Fundamentkote); der eigentliche Kolk stellt sich bei der vorliegenden Form des Abfallbodens und den aufgetretenen Abflussverhältnissen (1200 bis 2000 m³/s pro Oeffnung) in 25 bis 90 m Entfernung ein mit einer maximalen Tiefe von 8 bis 9 m im Ton, entsprechend 16 m Tiefe unter dem kolkenden Hochwasser; diese Verhältnisse lagen bei den drei Aufnahmen ähnlich und scheinen einem Gleichgewichtszustand zu entsprechen. Die Reichweite des Kolkes beträgt 160 m. In den geschlossenen Nachbaröffnungen zeigten sich keine Kolkerscheinungen. In Kembs erscheint das Wehr durch den Kolk nicht gefährdet, wohl aber die Ufer bis 160 m unterhalb. Der Angriff auf die Ufermauern verstärkt sich infolge des unsymmetrischen Einströmens in eine Uferöffnung mit dadurch hervorgerufener Reflexions-Wirkung (Bild 32; siehe auch Bild 14).
