Zerstörung und Wiederaufbau am Stauwehr des Kraftwerkes Kembs

Von ERWIN SCHNITTER, Oberingenieur der A.-G. Conrad Zschokke, Genf-Zürich

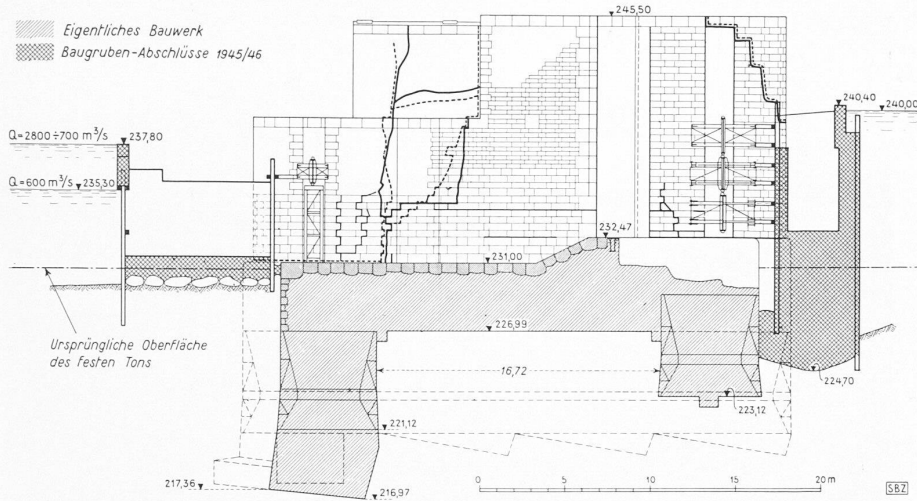
Bild 19. Querschnitt 1 : 400 durch die Oeffnung 1 gegen Pfeiler I mit den ausgeführten Baugrubenabschlüssen; Zustand von Schwelle und Pfeiler

Stück um Stück entfernte man Eisenteile durch Sprengung und Brennen, hob Kies in den drei Kasten mit Mammutpumpe aus, sprengte Betonblöcke; der im festen Ton gebildete Kolk betrug hier 6 m und endigte 1,5 m über der Schneide des oberen Schwellencaissons (siehe Bild 19). Endlich konnten die Kasten mit Unterwasserbeton bis auf Schwellenhöhe ausgegossen werden; auf dieses Fundament wurden hölzerne Schalkasten abgesetzt und Längs- und Zwischenwände von 1,0 und 0,6 m Stärke unter Wasser betoniert. So entstand in 13 m Wassertiefe eine 16 m hohe, im Mittel 4 m breite, aufgelöste Staumauer; sie leitete den Wasserdruck auf die Dammbalken. Acht Wochen harter Arbeit waren hierzu erforderlich gewesen, wobei die Hauptlast auf den drei Tauchern lag, die tags, nachts und sonntags tätig waren. Sofort nach dem Einbringen des letzten Betons wurde auf Kote 240,00 gestaut (Bild 25) und damit, am 29. April, das Kraftwerk Kembs mit einer vorläufigen Leistung von etwa 65 000 kW in Betrieb genommen und die Schifffahrt nach Basel eröffnet.

Wasser eine Platte gegossen und auf diese Querrippen betoniert; die wasserseitige Spundwand wurde durch einen schweren Betonholm zu einem steifen Körper vereinigt (Bild 19). Dieser Abschluss konnte einem Hochwasser von 2800 m³/s widerstehen; bei grösserem, normalerweise selten vorkommendem Hochwasser rechnete man mit Ueberflutung. Einen Monat nach Fertigstellung traten zwei Hochwasser von über 3000 m³/s und eines von 2800 m³/s auf. Zweimal, am 14. und am 22. Juni, füllte das Hochwasser die Baugrube, ohne weiteren Schaden zu stiften; das dritte Mal erreichte der Wasserspiegel die Kante des Abschlusses, ohne zu überströmen. Diese Baugrubenabschlüsse erlaubten eine sorgfältige und klare Durchführung der Arbeiten in Oeffnung 1.
