Eine Baugruben-Rutschung in Zürich DK 624.131.542

Im Winter 1947/48 sind auf der Bergseite einer Baugrube im Stampfenbachquartier in Zürich Rutschungen aufgetreten, über die nachstehend kurz berichtet werden soll.

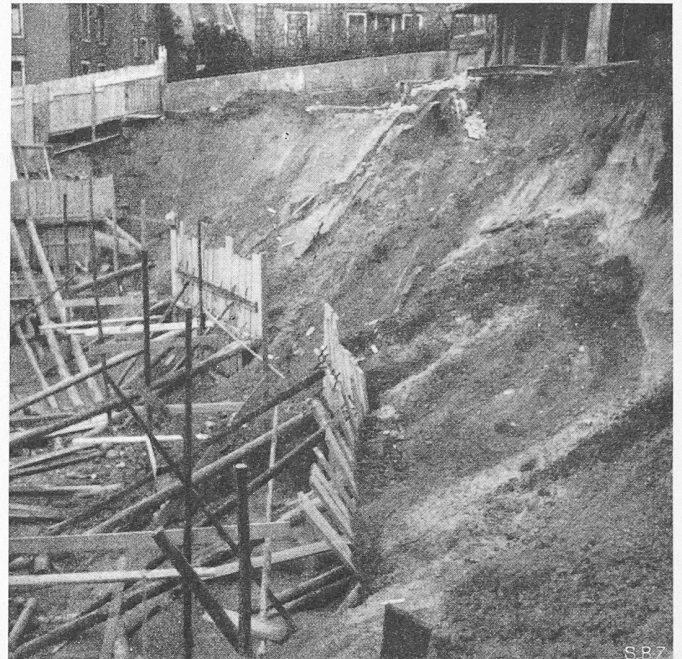
Bild 2. Zustand der Baugrube am 10. Januar 1948

Mit Eintreten einer Niederschlagsperiode anfangs November 1947 begann der Böschungsteil unter der Berme nach und nach in die Baugrube abzurutschen, offenbar wegen Durchnässung durch das auf der Berme stagnierende Wasser. Im Schutze leichter Spriessungen wurde trotzdem versucht, die Aussenmauer-Fundamente auszuheben und zu betonieren. Bei andauerndem nassem Wetter kam aber anfangs Januar 1948 auch der obere Böschungsteil ins Rutschen, zwang zum Abbruch des nahen, unterhöhten Werkstattgebäudes und gefährdete ein obenliegendes, mehrstöckiges Wohnhaus (Bild 2). Das in trockenem Zustand recht standfeste Grundmoränenmaterial wies, einmal durchfeuchtet, eine äusserst geringe Scherfestigkeit auf.

Um jede weitere Durchnässung des bergseitigen Geländes zu verhindern, wurde der flache Teil desselben mit Notdächern vollständig überdeckt, die rutschenden Böschungen mit einer Blachen-Abdeckung versehen und ausserdem das anfallende bergseitige Niederschlagswasser durch einen Sickerrohr-Strang seitlich abgeleitet. Den Böschungsfuss selbst spriessete man in durchgehender Tag- und Nacharbeit kräftig ab. Sofort anschliessend wurde in zahlreichen, kurzen Etappen das aus Bild 1 ersichtliche, armierte Beton-Massiv in Kellermauerhöhe ausgeführt.

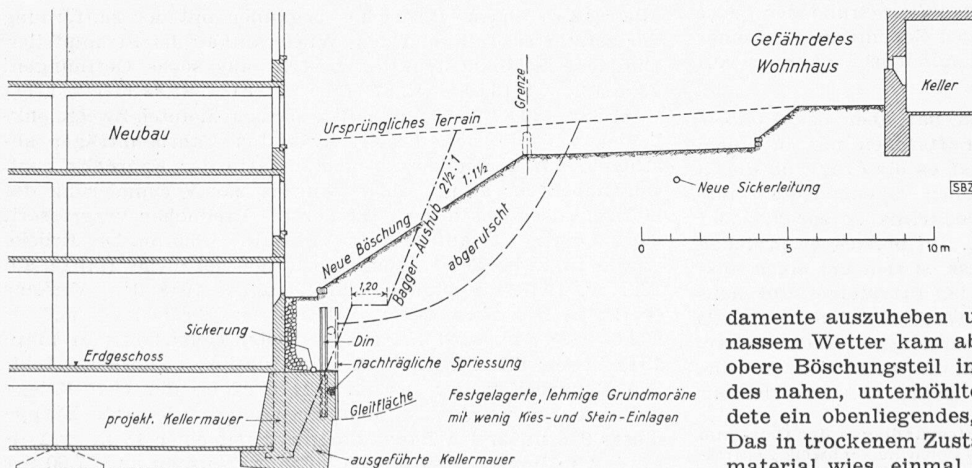
Die Baugrube mit 600 m² Grundriss wurde im trockenen Herbst 1947 durch eine Spezialfirma auf Kellerboden-Tiefe mit dem Bagger ausgehoben, und zwar durchgehend in festgelagerter, lehmig-sandiger Grundmoräne, mit verschiedenen leicht steinigen Horizonten und einigen wenigen grösseren Blöcken. Die 11 m hohe, unverkleidet gelassene bergseitige Böschung 2,5:1 erhielt in mittlerer Höhe eine 1,2 m breite Berme (Bild 1). Die Baugrube war trocken und in der bergseitigen Böschung konnten weder Quellen noch wasserführende Horizonte beobachtet werden.

Bild 1. Schnitt durch die Baugrube, 1:250

Die feste Lagerung der tieferen, noch trockenen Grundmoräne verhinderte einen Grundbruch, sodass das bergseitige Beton-Massiv bis Ende Januar 1948 fertig betoniert werden konnte. Spriess-Wände und -Hölzer waren dabei starkem Druck und grossen Deformationen ausgesetzt und zeigten

ständig die Tendenz, sich zu heben, weshalb sie bestmöglich nach unten verankert werden mussten. Durch sofort anschliessendes Betonieren von Fundament-Querriegeln und Keller-Querwänden sowie der massiven Kellerdecke wurde die bergseitige Mauer raschmöglichst gesichert. Nachher konnte der Neubau normal hochgeführt werden, in der aus Bild 1 ersichtlichen Ausbildung der Bergseite. Die ständig durchgeführten Präzisionsnivelements des oberliegenden Wohnhauses haben innert zehn Monaten eine maximale Setzung von 1 mm ergeben.
