**Artikel:** Eine Baugruben-Rutschung in Zürich  
**Autor:** Zuppinger, Ad.  
**DOI:** <https://doi.org/10.5169/seals-84003>

### Eine Baugruben-Rutschung in Zürich DK 624.131.542

Im Winter 1947/48 sind auf der Bergseite einer Baugrube im Stampfenbachquartier in Zürich Rutschungen aufgetreten, über die nachstehend kurz berichtet werden soll.

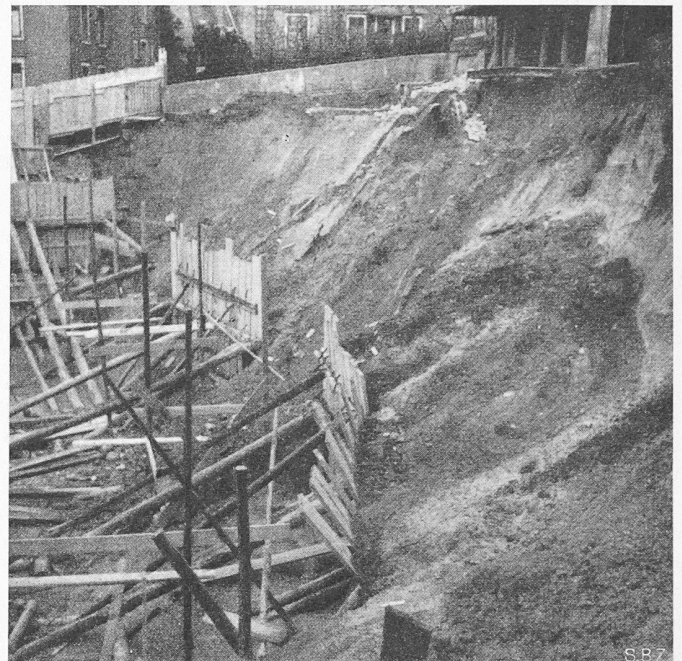
Bild 2. Zustand der Baugrube am 10. Januar 1948

Mit Eintreten einer Niederschlagsperiode anfangs November 1947 begann der Böschungsteil unter der Berme nach und nach in die Baugrube abzurutschen, offenbar wegen Durchnässung durch das auf der Berme stagnierende Wasser. Im Schutze leichter Spriessungen wurde trotzdem versucht, die Aussenmauer-Fundamente auszuheben und zu betonieren. Bei andauerndem nassem Wetter kam aber anfangs Januar 1948 auch der obere Böschungsteil ins Rutschen, zwang zum Abbruch des nahen, unterhöhten Werkstattgebäudes und gefährdete ein obenliegendes, mehrstöckiges Wohnhaus (Bild 2). Das in trockenem Zustand recht standfeste Grundmoränenmaterial wies, einmal durchfeuchtet, eine äusserst geringe Scherfestigkeit auf.

Um jede weitere Durchnässung des bergseitigen Geländes zu verhindern, wurde der flache Teil desselben mit Notdächern vollständig überdeckt, die rutschenden Böschungen mit einer Blachen-Abdeckung versehen und ausserdem das anfallende bergseitige Niederschlagswasser durch einen Sickerrohr-Strang seitlich abgeleitet. Den Böschungsfuss selbst spriessete man in durchgehender Tag- und Nacharbeit kräftig ab. Sofort anschliessend wurde in zahlreichen, kurzen Etappen das aus Bild 1 ersichtliche, armierte Beton-Massiv in Kellermauerhöhe ausgeführt.
