Zeitschrift: Schweizerische Bauzeitung
Herausgeber: Verlags-AG der akademischen technischen Vereine
Band: 68 (1950)
Heft: 29

Verhalten der Stahlkonstruktion beim Brand eines Industriebaues

Von Ing. R. GUYER, Pratteln

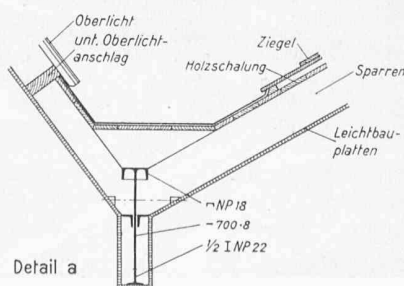
Die Sheddächer bestanden aus Holzsparren mit Schalung, Dachpappe, Contrelatten, Lattung und Ziegeln; die Unterseite der Sparren war mit einer leichten Bauplatte verkleidet (Bild 4). Der Hohlraum zwischen Verkleidung und Holzschalung war nicht unterteilt, was wohl eine ordentliche Lüftung dieses Hohlraumes erlaubte, sich aber beim Brand verhängnisvoll auswirkte, indem eine richtige Kaminwirkung entstand. Auch konnte sich das Feuer in diesem Hohlraum unbemerkt fortpflanzen, so dass noch am 25. Dezember, als der Brand schon lange vorbei war und man das Feuer gelöscht glaubte, da und dort plötzlich wieder Flammen hervorbrachen.

Bild 4. Einzelheit der Shedausbildung Masstab 1 : 50

in diesem Brandfall verhältnismässig gut gehalten. Wohl waren einzelne Teile, vor allem die Shedunterzüge, teilweise stark verbogen, doch sind abgesehen vom erwähnten Zwischenmagazin mit Holzwänden weder Stützen noch Unterzüge eingestürzt. Die starken Deformationen der Shedunterzüge sind auf den Umstand zurückzuführen, dass sie in unmittelbarer Nähe der Holzshedkonstruktionen lagen, die vom Feuer vollständig zerstört worden sind. Die Ummantelung dieser Unterzüge dürfte sich eher ungünstig ausgewirkt haben. Wohl haben die Platten die Träger zuerst vor der Hitze geschützt. Dann aber dürfte durch die Verkleidung die oben erwähnte Kaminwirkung entstanden sein, wobei zudem die Ableitung der durch das Feuer im Hohlraum entstandenen Wärme durch die Isolierung gehindert wurde.

4. Soweit Verkleidungen wegen Feuerschutz oder zur Wärmeisolierung notwendig sind, sind sie nach Möglichkeit so anzuordnen, dass kein Hohlraum zwischen Stahl und Verkleidung entsteht. Lässt sich dies nicht vermeiden, so ist das unter 3. Gesagte zu beachten.

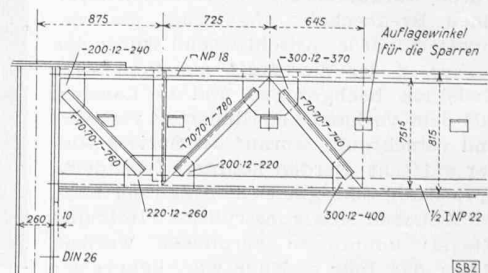
Bild 5. Verstärkung bei Bindern mit ausgebeulten Stehblechen, 1 : 50

konstruktion soweit fortgeschritten, dass die durch den Brand zerstörten Teile des Daches wieder eingedeckt werden konnten. Anschliessend sind dann noch die Stege einiger Binder, die durch das Feuer stark ausgebeult waren, durch einen Strebenzug, wie auf Bild 5 dargestellt, verstärkt worden. Die aufgeschweissten Bleche dienen dabei gleichzeitig als Knotenbleche und als Distanzstücke, so dass die Streben an den Beulen des Stehbleches vorbeigehen. Da die Fabrikation im geschädigten Trakt von Bau II schon nach wenigen Tagen wieder aufgenommen werden konnte, musste ein Teil der Reparaturarbeiten in Abendschicht ausgeführt werden, wodurch eine gegenseitige Störung vermieden wurde.

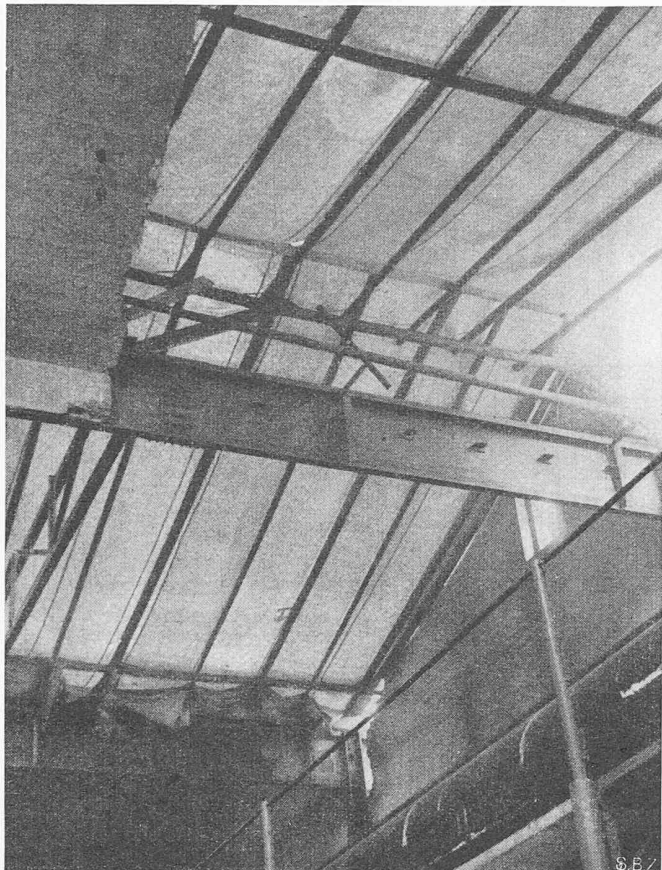
Bild 6. Angelaschtes neues Trägerstück und Notdach

Im Bau II musste ein Stück Kranbahn heruntergenommen und gerichtet werden. Ferner war bei zwei Bindern das nördliche Ende so stark verbogen, dass dessen Ersatz ratsam schien. Dies konnte sehr einfach bewerkstelligt werden, indem ein Spriess unter den Binder gestellt wurde, worauf das schadhafte Stück durch einen Brennschnitt abgetrennt und demontiert wurde. Anschliessend wurde das vorher in der Werkstatt neu fabrizierte Endstück hochgezogen und die Laschen mit dem vorhandenen Binderteil verbolzt und verschraubt, worauf der Spriess wieder entfernt werden konnte. Irgendeine Spriessung oder gar Demontage der noch verbliebenen Shedkonstruktion (Holz und Ziegel) konnte so vermieden werden. Bevor das Jahr zu Ende war, konnte der Kran bereits wieder fahren, und anfangs 1949 waren die Arbeiten an der Stahl-

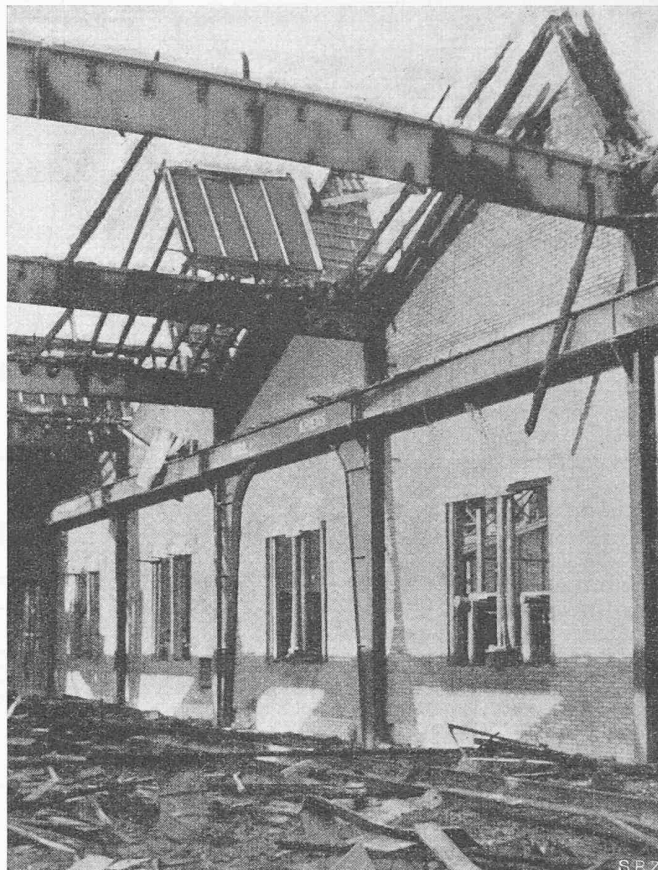
Bild 7. Partie mit schwach beschädigter Stahlkonstruktion

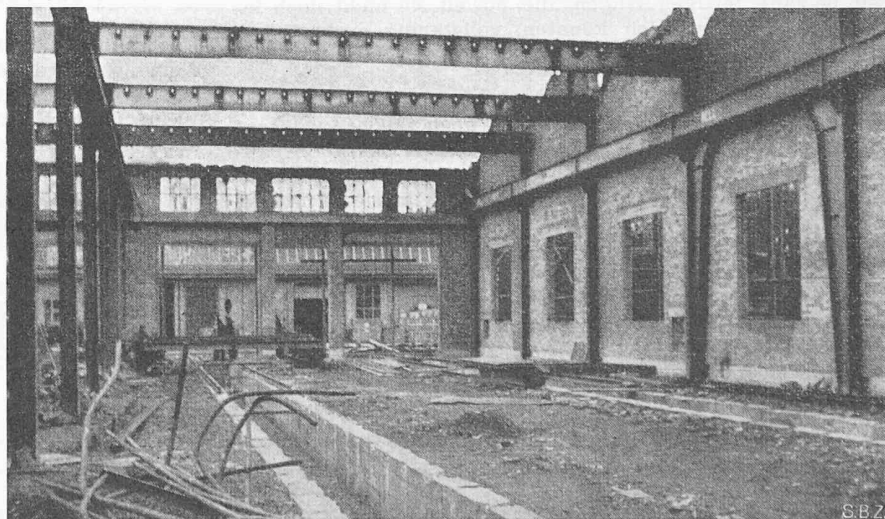
Bild 8. Ausgebrannter Gebäudeteil (2. Erweiterung 1948). Die Shedunterzüge wiesen eine Verkleidung nach Bild 4 auf, Stützen und Kranbahnen waren ohne Verkleidung

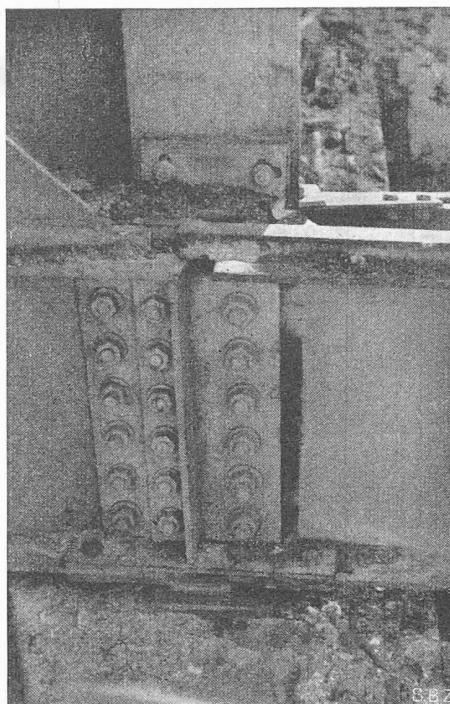
Ueberhaupt sind verschiedene Schäden infolge Temperaturdehnung entstanden, die sich sogar bis auf den in Mauerwerk mit Holzgebälk erstellten Randbau, der vom Feuer in keiner Weise berührt wurde, ausdehnten, so dass dort Risse entstanden und einzelne Türen nicht mehr geöffnet oder geschlossen werden konnten.

Bild 9. Dilatationsstoss einer Kranbahn. Der dunkle Streifen (abgeschuerte Farbe) gibt das Mass der Bewegung während des Brandes an

5. Der Spielraum der Dilatationsfugen ist nach Möglichkeit reichlich zu bemessen, so dass sich die Gebäudeteile frei ausdehnen können und keine sekundären Schäden infolge Wärmeausdehnung entstehen.

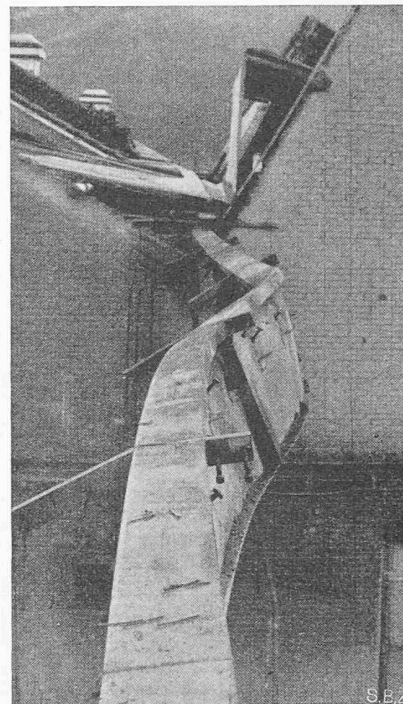
Bild 10. Stark beschädigter, nicht wieder verwendbarer Trägerteil

notwendig, wobei eine Demontage jedoch umgangen werden konnte; da die Ständer unten einbetoniert waren, wäre dies sehr umständlich gewesen. Von den Bindern konnten etwa acht Stück wieder verwendet werden, während der Rest neu fabriziert wurde. Die Instandstellung der wieder verwendbaren Binder geschah in der Weise, dass sie demontiert, gerichtet und die Stegbleche soweit notwendig durch Strebenzug verstärkt wurden. Vereinzelt wurde aus noch verwendbaren Abschnitten von zwei bis drei alten Trägern ein neuer erstellt.
