**Zeitschrift:** Schweizerische Bauzeitung  
**Herausgeber:** Verlags-AG der akademischen technischen Vereine  
**Band:** 69 (1951)  
**Heft:** 19

**Artikel:** Konstruktives zur Restauration der Kapelle Maria Wil  
**Autor:** Killer, J.  
**DOI:** <https://doi.org/10.5169/seals-58855>

### Konstruktives zur Restauration der Kapelle Maria Wil Von Ing. Dr. J. KILLER, Baden

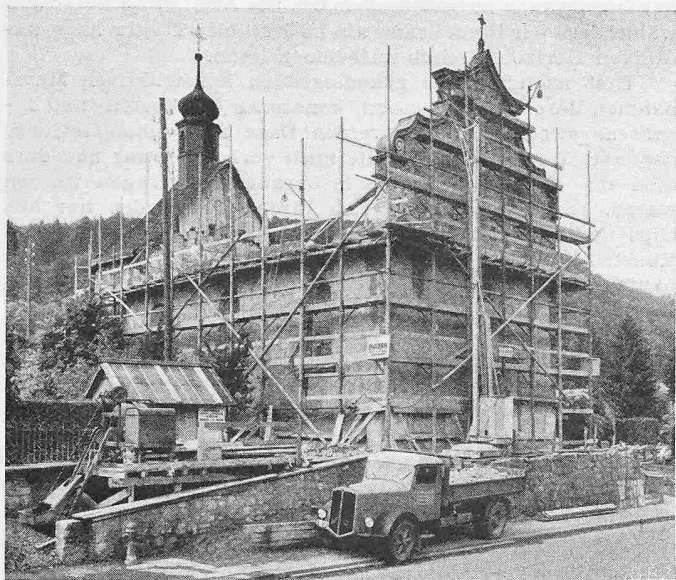
Bauzustand Mitte Juni 1950 mit abgebrochenem Dachstuhl, Gewölbe und Mauerkrone

Bei der Kapelle Maria Wil war das Mauergefüge so zerstört, dass eine durchgreifende Restauration nicht zu umgehen war. Die Strasse folgte früher dem heutigen Bahntrasse und wurde erst vor hundert Jahren zwischen Kapelle und Gasthaus verlegt. Dabei kam sie um ein beträchtliches Mass unter das Niveau der Fundamente zu liegen. Auch der Dachstuhl war zerstört. Eine erste Untersuchung ergab, dass das Gipsgewölbe im Scheitel bis 30 cm tief eingesackt war, was am First deutlich feststellbar war. Die hölzernen Verbindungsnägel waren an den Knotenpunkten abgeschert und die Konstruktion auseinandergefallen, zudem war der obere Teil der Längsmauern nach aussen gedrückt. Man vermutete den Fehler darin, dass der Schnittpunkt der Diagonalhölzer mit den Streben zu hoch über dem Schwellenholz lag, so dass der Horizontalschub direkt auf die Mauern übertragen wurde, die hierfür nicht berechnet waren.

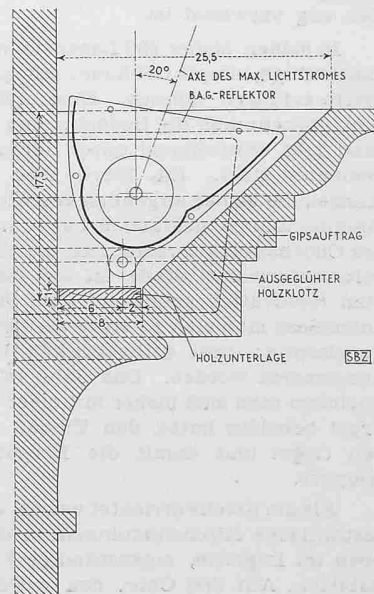
Einbau eines Reflektors in ein bestehendes Kapitell, 1 : 7

Erst nachdem alle grundlegenden konstruktiven Massnahmen durchgeführt waren, konnte an die Aussen- und Innenrenovation geschritten werden. Dabei stellte man fest, dass der erste Verputz der Kapelle noch vorhanden war und dass 1764 die Putzlisenen einfach darauf aufgetragen worden waren. Die Kapitelle über den Lisenen bestanden nur aus Gips und waren an zwei eisernen Haken aufgehängt, eine Konstruktion, die heute höchstens noch bei Ausstellungs-bauten angewandt wird, aber nicht mehr bei permanenten Bauten. Und doch haben diese Kapitelle allen Witterungs-einflüssen zum Trotz fast zweihundert Jahre lang gehalten.
