Artikel: Konstruktives zur Restauration der Kapelle Maria Wil
Autor: Killer, J.
DOI: <https://doi.org/10.5169/seals-58855>

Konstruktives zur Restauration der Kapelle Maria Wil Von Ing. Dr. J. KILLER, Baden

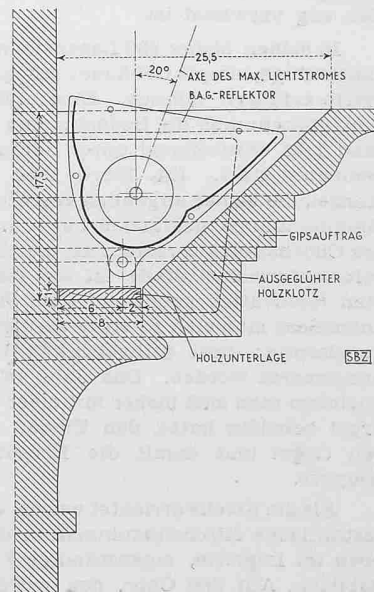
Einbau eines Reflektors in ein bestehendes Kapitell, 1 : 7
