Zeitschrift: Schweizerische Bauzeitung
Herausgeber: Verlags-AG der akademischen technischen Vereine
Band: 73 (1955)
Heft: 12

Über die Zerstörungskraft von Lawinen

Von Dr. A. Voellmy, Sektionschef der EMPA, Zürich

Unmittelbar nach der Lawinenkatastrophe, die im Januar 1954 das Vorarlberg heimgesucht hatte, beauftragte die Firma Vobag AG., Adliswil, die EMPA, bestimmte Schadenfälle aufzunehmen, mit dem Ziel, Rückschlüsse auf die Grösse und Richtung der bei den vorliegenden Verhältnissen und beim Aufprall der Lawinen auf die Hindernisse wirkenden Kräfte zu ziehen. Die Untersuchungen bezogen sich vorwiegend auf Gebäudeschäden, bei deren Auswertung die bautechnischen Erfahrungen der EMPA herangezogen werden konnten. Auf Wunsch von R. Tschudi, Direktor der Vobag AG., wird nachstehend über die gewonnenen Erfahrungen und die vom Berichtersteller daraus gezogenen Schlussfolgerungen berichtet. An den Besichtigungen und Aufnahmen, die am 19. und 20. Februar und 2. März 1954 stattfanden und an ihrer Auswertung war seitens der EMPA im besonderen W. Rimathé, techn. Experte, beteiligt.

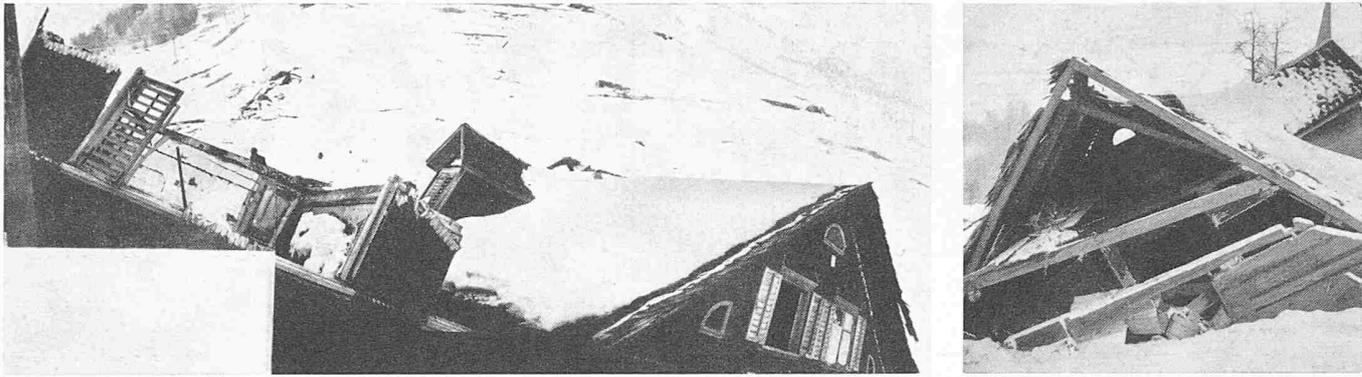
a) Mesmerhaus in Blons (Bild 4)

Das in Blockbauweise erstellte Haus wurde durch eine Lawine von seinem Fundament abgehoben, als Ganzes etwa 50 m fortgeschoben und blieb an einem seitlichen Hang schräg stehen. Als Sekundärwirkung ist durch die Schräglage der Dachstock mit dem Dach horizontal vom übrigen Gebäude abgeglitten. Die hintere Gebäudewand ist bis auf 2,5 m Höhe eingedrückt, während die höher gelegene Giebelwand, obschon durch Fensteröffnungen stark geschwächt, auseinandergefallen ist, ohne dass dabei Balken gebrochen wären. Ueber die ursprüngliche Konstruktion des eingedrückten Wandteils bestehen keine exakten Anhaltspunkte mehr. Die Breite der Wand betrug etwa 6 m und die Dicke der Balken war 17 bis 18 cm. Es ist zu erwarten, dass auch dieser Wandteil durch Fenster und Türöffnungen geschwächt war. Unter der Annahme einer geschlossenen Wand bei einer Biegefestigkeit von etwa 400 kg/cm² für die vorliegende Holzqualität

ergibt sich für das Brechen der Holzbalken ein rechnerischer statischer Druck von maximal etwa 4500 kg/m². Durch das Vorhandensein von Oeffnungen in der Wand wird ihre Festigkeit stark vermindert, indem nicht mehr die Biegefestigkeit der Balken massgebend ist, sondern die Kräfte durch die Zapfen der senkrechten Hölzer übernommen werden müssen. Der angegebene Druck ist daher als obere Grenze zu beurteilen, der wahrscheinlich in Wirklichkeit höchstens zur Hälfte erreicht wird. Aus den festgestellten Zerstörungen, wie auch aus dem Vorhandensein intakter Fensterscheiben auf der Seiten- und Vorderwand ist zu schliessen, dass beim Auftreffen der Lawine keine schlagartige Beanspruchung eintrat. Vielmehr mussten die Vorgänge so langsam abgelaufen sein, dass mit einer statischen Druckbeanspruchung gerechnet werden darf. Die Zerstörungen an der rückseitigen Giebelwand und an der Dachhaut deuten auf eine nach aufwärts wirkende Kraftkomponente hin. Mit dem Mobiliar und der Schneelast, jedoch ohne Fundament, dürfte das Gewicht des Hauses schätzungsweise zwischen 40 und 50 t liegen. Zum Kippen um die vordere Kante ist daher eine Vertikalkraft von etwa 20 bis 25 t nötig, was einem Druck auf die hintere Fassadenfläche von etwa 650 bis 750 kg/m² entsprechen würde.

Bild 4. Mesmerhaus Blons. Das in Blockbauweise erstellte Haus wurde als Ganzes vom Fundament abgehoben, an eine seitliche Böschung transportiert, wo infolge der Schräglage der Dachstock vom übrigen Haus abglitt. Rechts die der Lawine zugekehrte Gebäudewand

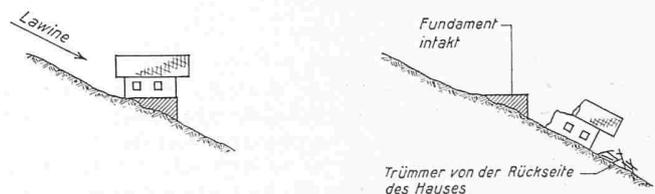
Bild 6. Schematische Darstellung der Zerstörungsart der Häuser in Blons (Bild 4) und Sonntag (Bild 5) vor und nach der Katastrophe

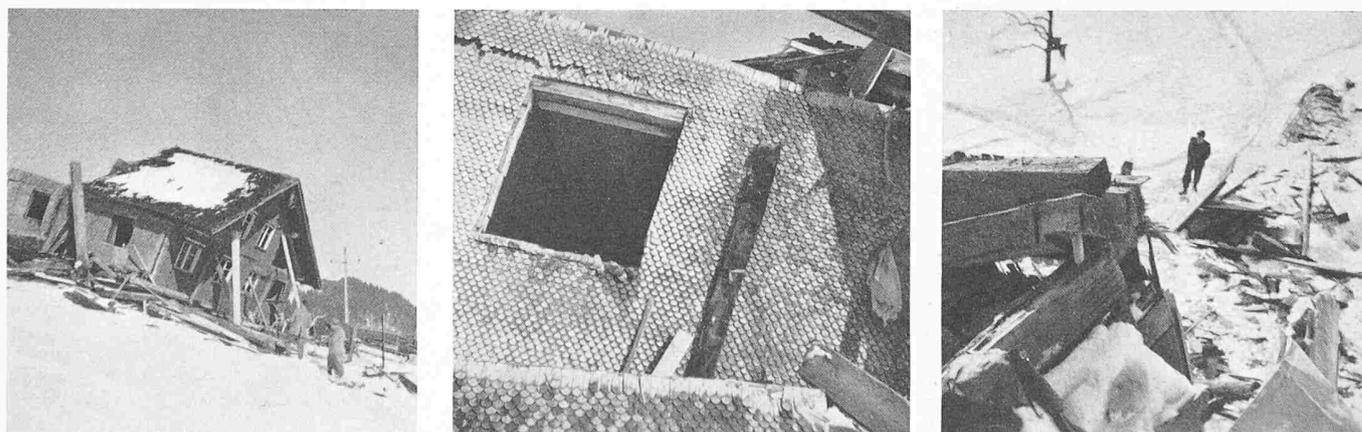
b) Wohnhaus in Sonntag (Bild 5)

Die Bauart des Hauses war praktisch die selbe wie beim Mesmerhaus in Blons; die Geländeneigung des Lawinnenzuges dürfte etwas geringer gewesen sein. In Abweichung zum Haus in Blons war hier der untere Teil der Rückwand wesentlich

weniger zerstört als die Giebelwand und die hintere Hälfte des Daches. Die Ursache liegt in einem hinter dem Hause befindlichen grossen Scheiterhaufen, der den mittleren Teil der unteren Rückwand schützte und als Auflaufkeil wirkte. Obschon das ganze Haus etwa 7 m nach vorne geschoben wurde, ist der Holzhaufen nur im oberen Teil etwa 1 m nach vorne gestossen, was für eine relativ geringe, horizontale Schubwirkung an dieser Stelle spricht. Die Länge des auf den Holzhaufen aufgelaufenen Schneekeils betrug im Zeitpunkt der Besichtigung, als schon erhebliche Setzungen eingetreten waren, noch etwa 7 m.

Die Zerstörungen der Giebelwand sind nicht auf Biegebrüche der Balken zurückzuführen. Wie Bild 5 (rechts) zeigt, wurden die Balken durch eine vertikal nach oben wirkende Kraft auseinandergerissen. Eine gleichgerichtete Kraft hat das Dachgebälk zerstört. Die Trümmer liegen noch in unmittelbarer Nähe des Gebäudes und lassen weder auf eine schlagartige Wirkung noch auf eine grosse Geschwindigkeit des stossenden Schnees schliessen. In der Zone, wo das Dach zerstört ist, wurde der 5 m breite und 4 m tiefe Estrichboden, bestehend aus 40 mm dicken Tannenbrettern, muldenartig bis zur Bruchgrenze durchgebogen, da sich offenbar bis zur Zerstörung des Daches die Schneemasse aufstaut. Die rechnerische statische Last zum Eindringen des Estrichbodens beträgt 300 bis 350 kg/m². Aus diesen Beobachtungen ergibt sich, dass in einem zeitlich gestaffelten Verlauf zuerst durch eine vertikal nach oben wirkende Kraftkomponente die Giebelwand und ein Teil des Daches zerstört und das ganze Gebäude hinten vom Fundament gehoben wurde, und erst in einer spätern Phase, durch die aufgestaute Schneemasse, das ganze Haus nach vorn geglitten war. Zum Heben des Hauses auf einer Seite ist eine Vertikalkraft von etwa 30 bis 35 t (rd. 0,7 t/m² Fassadenfläche) erforderlich, welche grössenordnungsweise auch der Kraft entspricht, die nötig ist, um das Dachgebälk von unten zu brechen, während zum Schieben des Hauses (bei einem Reibungskoeffizienten von $\mu \sim 0,2$ auf Schnee) nach Abheben nur etwa 15 t genügen, was etwa

800 kg/m² hinterer Gebäudefläche entspricht. Die überschlägliche Nachrechnung der beiden Fälle Blons und Sonntag ergibt erstens befriedigende Uebereinstimmung in der Grösse der wirksamen Kräfte und zweitens relative kleine Kräfte. Die trotzdem grossen Zerstörungswirkungen sind in erster Linie darauf zurückzuführen, dass nach oben gerichtete Kraftkomponenten auf die Häuser wirkten, für deren Aufnahme bei gewöhnlichen Wohnbauten normalerweise keine konstruktiven Massnahmen getroffen werden.

Bild 5. Haus in Sonntag. Links: nach vorn gekippter und verschobener vorderer Gebäudeteil; in der Mitte: Teil der Seitenwand des hinteren Gebäudeteils mit gehobenen und heruntergeworfenen Balken. Der Balken über dem Fenster ist ebenfalls gehoben; rechts: Einzelheit der hinteren Ecke mit abgehobenen Zapfen

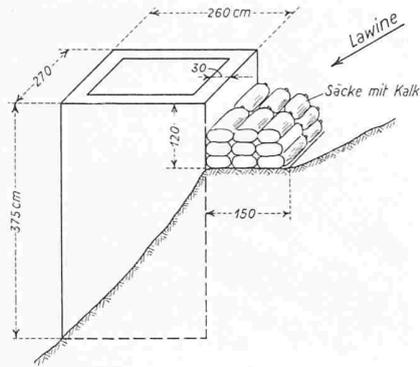
Bild 7. Seilbahnfundament in Blons

Betonfundamente von Seilbahnstationen. Die Fundamente waren entsprechend Bild 7 als Betonschacht erstellt. Je nach Hangneigung variierte die Gründungstiefe auf der Bergseite. Obschon der Holzaufbau jeweils zerstört war, ist keines der besichtigten Fundamente durch die Lawinen verschoben worden. Die nachgerechneten Kippkräfte mussten kleiner als 4000 bis 5000 kg/m^2 gewesen sein.

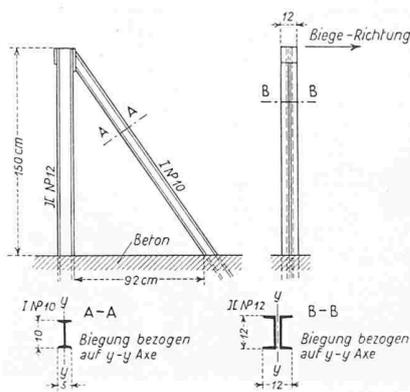
Bild 8. Eisenständer der Seilbahn in Blons

Eine Profileisen-Stütze entsprechend Bild 8, die für eine projektierte Seilbahn erstellt war, deren Seile jedoch noch nicht eingezogen waren, wurde seitlich umgebogen. Zum Umbiegen in der vorliegenden Richtung ist eine statische Kraft von etwa 3500 kg/m^2 notwendig, s. Bild 8a.

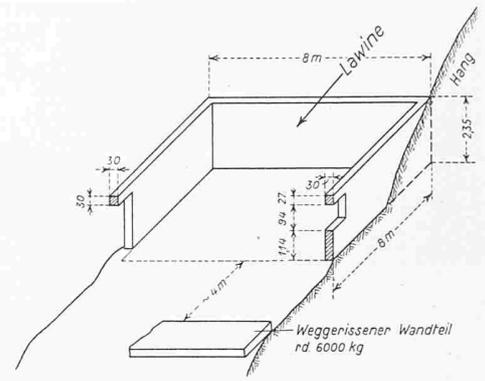
Bild 9. Sockelmauer eines Neubaus in Blons

Sockelmauer eines im Bau befindlichen Hauses in Blons (Bild 9). Bei diesem Objekt wurden die Bauarbeiten eingestellt, nachdem die Baugrube ausgehoben und die vier Sockelmauern betoniert waren. Das Objekt befand sich somit als oben offener Kasten derart horizontal in den Hang gestellt, daß die Rückwand ganz, und die beiden Seitenwände teilweise vom Erdreich umgeben waren und nur die talseitige Front-

wand aussen frei stand. Der Hang erstreckte sich mit ziemlich gleichmässiger Neigung (etwa 30°) ohne wesentliche Hindernisse über 700 bis 1000 m aufwärts bis zur Waldgrenze. Durch die Lawine wurde die talseitige Betonwand von den Seitenwänden abgerissen, umgelegt und trotz der Hangneigung nur etwa 4 m geschoben. Die rechnerische Zugkraft, um diese Mauer abzureissen, beträgt bei einer angenommenen Zugfestigkeit des Betons von 15 bis 20 kg/cm^2 total etwa 100 bis 150 t, bzw. 3000 bis 5000 kg/m^2 Mauerfläche.

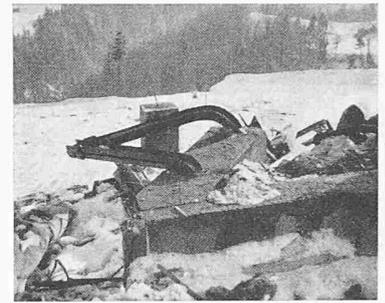
Bild 8a. Durch Lawine abgeogener Eisenständer

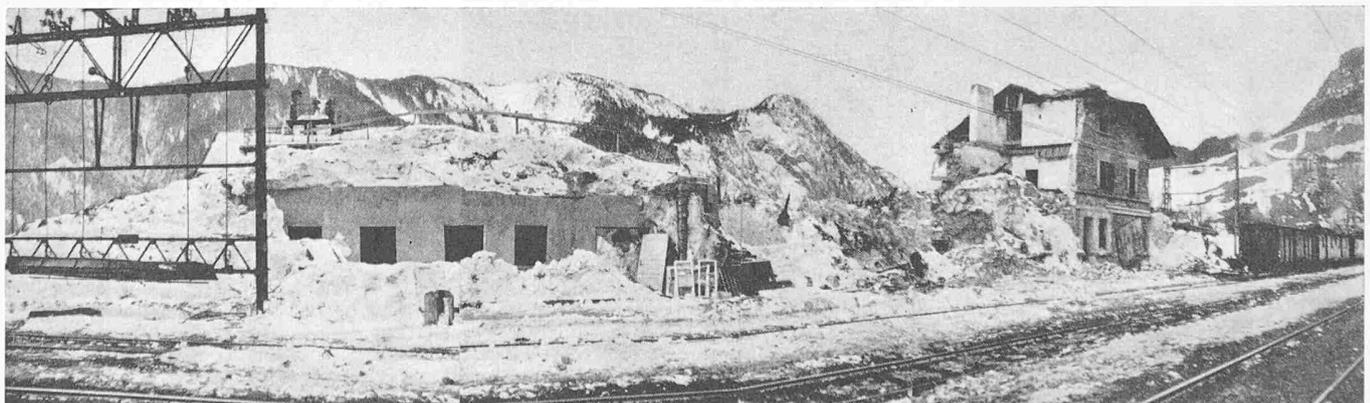
Bild 10. Gesamtbild der Zerstörungen am Gebäudekomplex des Bahnhofs Dalaas

Die allgemeine Situation bei der Katastrophe vom Januar 1954 geht aus Bild 3 hervor. Die Lawine traf frontal auf das Bahnhofgebäude auf. Der westliche, noch stehende Teil des Gebäudes befand sich ziemlich in der Mitte der Lawine. Aus den Entfernungen der noch intakten Objekte kann die wirksame Breite der Lawine abgeschätzt werden, sie beträgt etwa 120 m. In Anbetracht der Ebenheit und Breite des Hanges ist diese geringe Breite nur verständlich, wenn man annimmt, dass eine im höher gelegenen und steilen Anrissgebiet ausgelöste Lawine den ganzen Hang durchstossen hat, ohne sich sichtlich auszubreiten. Infolge der Stauwirkung beim nicht zerstörten Gebäudeteil erreichte die Schneehöhe etwa 7 m (Bild 11). Das Ausmass der Gebäudezerstörung im gesamten ist aus Bild 10 ersichtlich. Auf der östlichen Seite (links in Bild 10) wurde das Dach abgetragen, bzw. nach hinten umgelegt. Die Dachtrümmer lagen unmittelbar hinter dem Gebäude. Der untere, in 40 cm dicken Backsteinmauern erstellte etwa 12 m breite und 3,3 m hohe Gebäudeteil ist stehen geblieben. Fenster und Türen waren samt den Rahmen nach innen gedrückt. Gestützt auf die Erfahrungen bei Sprengversuchen genügen für diese Zerstörungen bereits Drücke der Grössenordnung etwa 100 bis 200 kg/m^2 . Die ins Innere gepresste Schneemasse erzeugte einen Querdruck, so dass seitliche Verbindungstüren eingedrückt und Decken gehoben wurden (Bild 12). Beim vorliegenden, einstöckigen Gebäude ist wegen der geringen Mauerpressung zum Eindringen der Frontwand offenbar die Ueberwindung der Schubfestigkeit massgebend. Unter der Annahme einer Schubfestigkeit von 5 bis 10 kg/cm^2 des Mauerwerkes ergibt sich ein Druck auf die Mauerfläche von 1200 bis 2400 kg/m^2 . Hinter diesem Teil des Bahnhofgebäudes befand sich in etwa 15 m Entfernung ein Haus mit überdeckter Veranda. Das Verandadach wurde von oben her zusammengedrückt, indem die vom davorstehenden Gebäude gestauten Schneemassen wie bei einem Ueberfallwehr auf das dahinterliegende Verandadach stürzten. Für diese vorwiegend von oben nach unten wirkende Kraftkomponente spricht auch die Feststellung, dass die übrige Gebäudefront und selbst die Fensterscheiben intakt blieben. Der mittlere Teil des Bahnhofes ist vollständig eingestürzt.

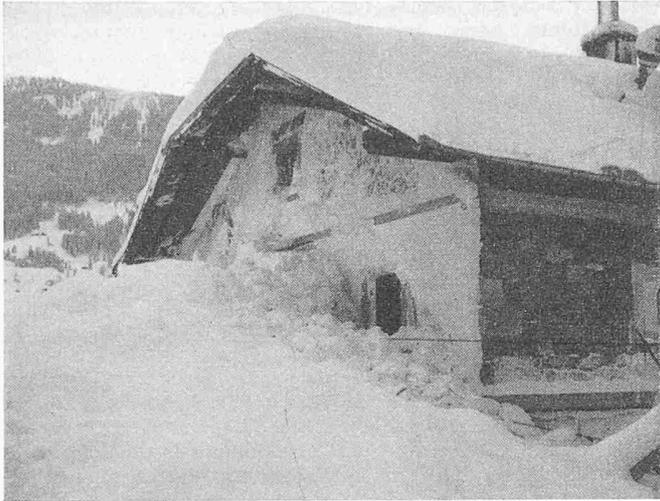
Bild 11. Auf etwa 7 m Höhe aufgestaute Schneemassen an der Frontseite des Bahnhofs Dalaas

trotzdem sich der Schnee bis über das zweite Stockwerk aufstaute. Der Lawinendruck konnte dort etwa 2000 kg/m^2 nicht überschreiten. Eine umgelegte elektrische Lokomotive, die vor das Gebäude geschoben wurde und dadurch einen Schutzwall von 3 m Höhe bildete, verhinderte offenbar den Einsturz, Bild 13. Sehr instruktiv ist der Zustand der Fensterläden und Fenster dieses Gebäudeteils. Sowohl im Erdgeschoss als auch im ersten Stock sind die Fensterläden noch intakt oder nur wenig beschädigt. Beim mittleren Fenster im ersten Stock sind sogar noch die Fensterscheiben vorhanden. Diese Beobachtungen lassen darauf schliessen, dass die der Lawine vorausseilende «Druckfront» wenig Energie enthielt. Sie musste auf die Gebäudewand auftreffen, bevor die Lokomotive davorgeschoben wurde.

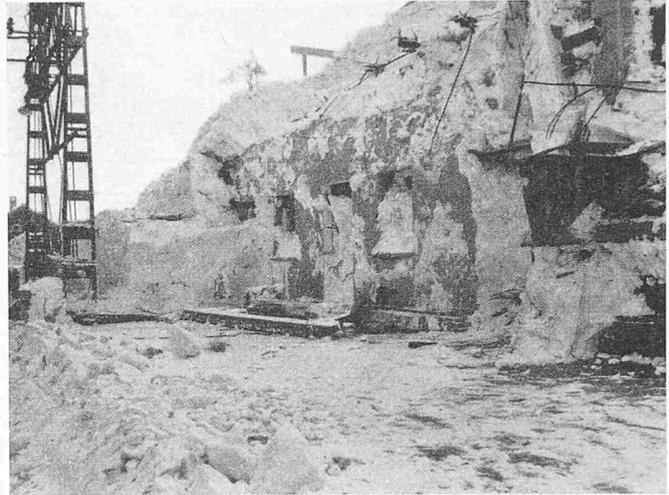
Bild 12. Oestlicher Gebäudeteil mit eingepresstem Schnee bei Tür- und Fensteröffnungen

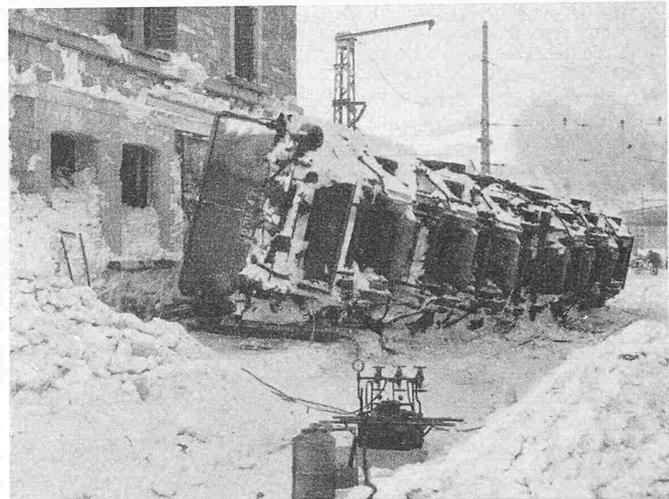
Bild 13. Westlicher, stehen gebliebener Gebäudeteil (wie Bild 11) mit davor liegender Lokomotive, nach Entfernen des Schnees

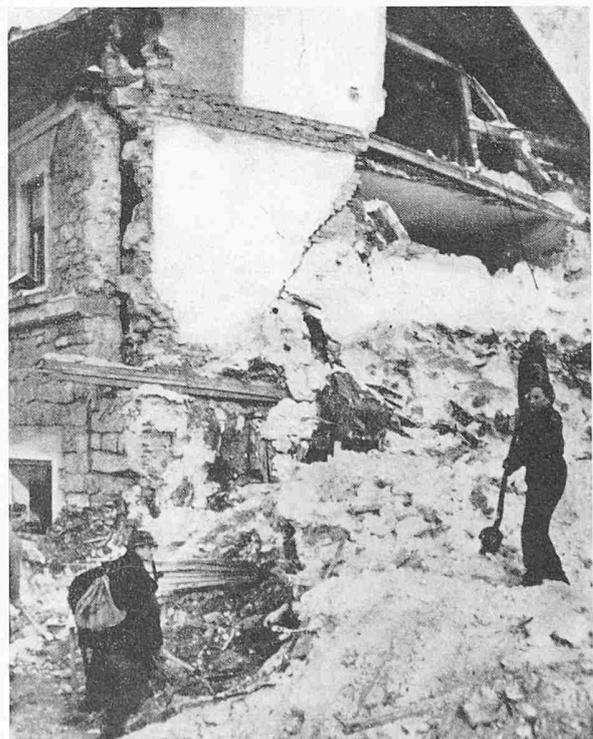
Bild 14. Zustand der Querwand des ersten Stockwerkes, Lawinenrichtung von rechts nach links

Der Zustand der Bruchebene zwischen stehendem und eingestürztem Teil quer zum Gebäude, also in Richtung der Lawine, gibt gewisse Anhaltspunkte für den Zerstörungsvorgang, Bild 14. Die Trennwand aus Backstein wurde nur auf der Höhe des ersten und zweiten Stockwerkes und nur bis zur mittleren Längswand eingedrückt. Für diese Zerstörungen sind aus den Bruchbildern zwei Kraftwirkungen zu erkennen, nämlich: eine in der Richtung der Querwand schräg nach oben gerichtete Schubkraft, wie aus der Bruchrichtung des bestehenden Spickels und der Verdrehung der Backsteine in der Bruchzone hervorgeht (Bild 14) und ein senkrecht auf die Wandfläche wirkender Querdruck.

Die Querkraft zum Eindringen der vorliegenden Backsteinwand, namentlich bei Berücksichtigung der infolge der Längskraft eingetretenen Lockerung des Verbundes, dürfte etwa 100 bis 200 kg/m^2 kaum übersteigen. Eine Abschätzung der Grösse der in der Längsrichtung wirkenden Kraftkomponente ist schwierig, da Einzelheiten über die Richtung der angreifenden Kräfte aus der Zerstörung nicht eindeutig ersichtlich sind. Wahrscheinlich wurde die Mauer durch die Vertikalkomponente des Druckes vorne abgehoben und ist dann unter geringem Seitendruck eingestürzt. Hiefür genügt eine vertikale Druckkomponente von 500 bis 1000 kg/m^2 auf die mit der Quermauer eingestürzte Frontwand von etwa 20 m^2 Fläche.

Der zwischen der mittleren Längswand und der hintern Aussenwand stehende Teil der Querwand ist durch Schub zerissen worden. Aus dem Verlauf und der Lage der Risse ist zu schliessen, dass der Schwerpunkt der horizontal wirkenden Kraftkomponente ziemlich hoch oben, schätzungsweise über dem Boden des ersten Stockwerkes angriff.

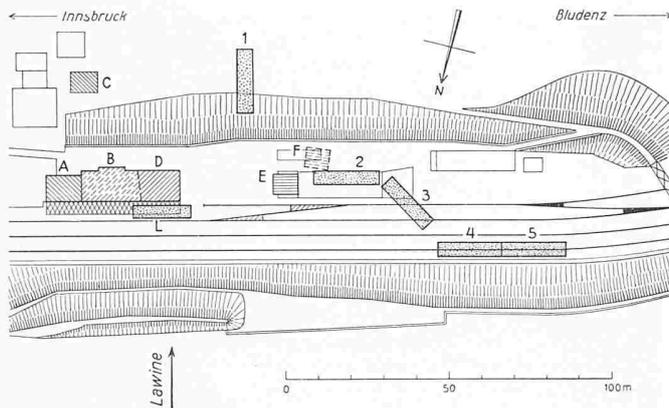
Bild 15. Lageplan des Bahnhofs Dalaas mit verschobener Zugskomposition, Masstab 1:2250

A	Total verschüttete Notstromanlage	L	Umgeworfene Lokomotive 120 t
B	Total zerstörtes Bahnprofil	1	Ueber die Böschung verschobener Waggon
C	Zerdrückter und hoch verschütteter Schweinestall	2, 3	Umgeworfene Waggon
D	Noch stehender Gebäudeteil	4, 5	Auf dem Gleis stehen gebliebene Waggon
E	Nach F verschobenes Frachtmagazin

Zur Zeit der Katastrophe stand vor dem Bahnhof Dalaas eine Zugskomposition, bestehend aus einer elektrischen Lokomotive und fünf vierachsigen Personenwagen. Durch die Lawine ist die Lokomotive umgelegt und vor das Stationsgebäude geschoben worden. Der nachfolgende Wagen wurde

ebenfalls auf die Seite gelegt, aus der Komposition gelöst, dann offenbar zuerst quer geschoben. Wie aus einem klaffenden Riss im Dach zu schliessen ist, blieb ein Ende an einem Objekt (mutmasslich Leitungsmast) hängen, worauf sich der Wagen um 90° drehte und dann in der Längsrichtung weiter über eine Böschung hinunterglitt. Der zweite Wagen wurde ebenfalls seitlich umgelegt, dann weiter auf das Dach gedreht, vor die Rampe des Güterschuppens geschoben und schliesslich mit den Rädern nach oben auf die 110 cm hohe Rampe gehoben. Der dritte Wagen ist auf die Seite gelegt und schräg über die Gleisanlage geschoben worden, während die übrigen Wagen unversehrt blieben. Einzelheiten enthält Bild 15. Sowohl die Lokomotive wie auch der zweite Wagen wurden vom aufgestauten Schnee restlos überdeckt.

Für den Vorgang sind folgende Feststellungen wichtig: Bei der Lokomotive war die Blechverschalung der exponierten Seitenwand unversehrt; ebenso waren die der Lawine zugekehrten Seiten sowie die Scheiben der Fenster der Personenwagen intakt. Aus dieser Feststellung ist zu schliessen, dass beim Auftreffen der Lawinenfront keine nennenswerte schlagartige Beanspruchung auftrat. Laut Aussagen von Insassen des ersten Personenwagens, der am weitesten transportiert wurde, hat sich der Vorgang sehr langsam abgespielt. Diese Aussagen werden bestätigt durch die Art der Verletzungen der Reisenden, die allgemein harmlos waren und vorwiegend aus Schürfungen und Schnitten bestanden: letztere z. T. entstanden beim Aufschlagen der Fenster zur Befreiung. Die bereits bei Blons aus den Gebäudeschäden abgeleitete Annahme, dass der Zerstörungsvorgang zeitlich so langsam abläuft, dass die Kraftwirkungen statisch beurteilt werden können, ist durch diese Angaben bestätigt worden.

Zum Kippen der 120 t schweren Lokomotive unter der Annahme einer gleichmässigen Kraftverteilung auf die Seite waren mindestens 51 t bzw. 850 kg/m^2 erforderlich, zum Kippen der Eisenbahnwagen mindestens 18 t bzw. 300 kg/m^2 . Bei der extremen Annahme, dass der Wagen nach dem Kippen an die Rampe geschoben und erst dann durch Unterprennen von Schnee gehoben wurde, würde die Hebekraft mindestens 41 t bzw. 660 kg/m^2 betragen. Wird aber angenommen, der Wagen sei auf einem Schneepolster auf die Rampe geschoben oder gerollt worden, wofür die Endstellung mit den Rädern nach oben spricht, ist für dessen Hebung auf die Rampe bei einem Winkel von 45° des darunterliegenden Schneekeils eine Kraft von 400 bis 500 kg/m^2 notwendig.
