Über die Zerstörungskraft von Lawinen

Von Dr. A. Voellmy, Sektionschef der EMPA, Zürich

I. Abschätzen der Lawinenkräfte aus ihren Wirkungen

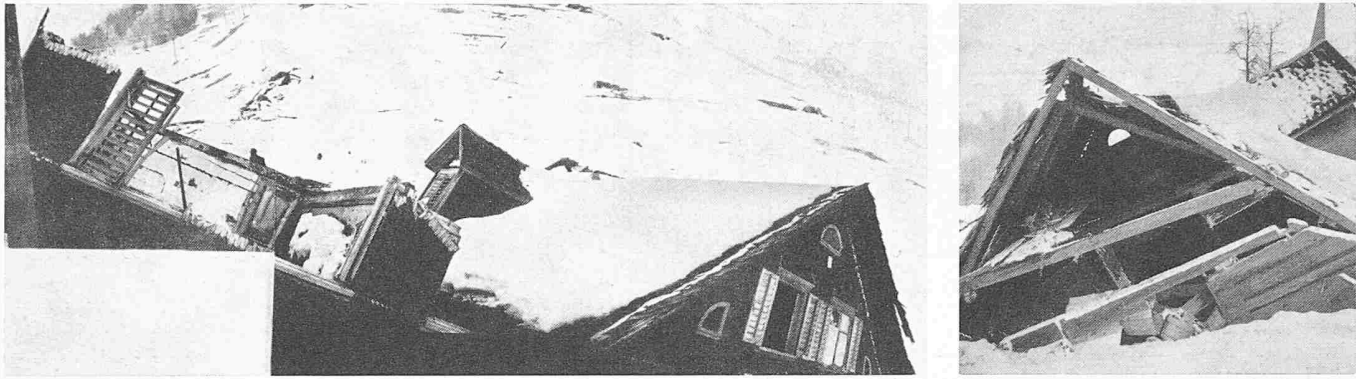
a) Mesmerhaus in Blons (Bild 4)

Das in Blockbauweise erstellte Haus wurde durch eine Lawine von seinem Fundament abgehoben, als Ganzes etwa 50 m fortgeschoben und blieb an einem seitlichen Hang schräg stehen. Als Sekundärwirkung ist durch die Schräglage der Dachstock mit dem Dach horizontal vom übrigen Gebäude abgeglitten. Die hintere Gebäudewand ist bis auf 2,5 m Höhe eingedrückt, während die höher gelegene Giebelwand, obschon durch Fensteröffnungen stark geschwächt, auseinandergefallen ist, ohne dass dabei Balken gebrochen wären. Ueber die ursprüngliche Konstruktion des eingedrückten Wandteils bestehen keine exakten Anhaltspunkte mehr. Die Breite der Wand betrug etwa 6 m und die Dicke der Balken war 17 bis 18 cm. Es ist zu erwarten, dass auch dieser Wandteil durch Fenster und Türöffnungen geschwächt war. Unter der Annahme einer geschlossenen Wand bei einer Biegefestigkeit von etwa 400 kg/cm² für die vorliegende Holzqualität

ergibt sich für das Brechen der Holzbalken ein rechnerischer statischer Druck von maximal etwa 4500 kg/m². Durch das Vorhandensein von Oeffnungen in der Wand wird ihre Festigkeit stark vermindert, indem nicht mehr die Biegefestigkeit der Balken massgebend ist, sondern die Kräfte durch die Zapfen der senkrechten Hölzer übernommen werden müssen. Der angegebene Druck ist daher als obere Grenze zu beurteilen, der wahrscheinlich in Wirklichkeit höchstens zur Hälfte erreicht wird. Aus den festgestellten Zerstörungen, wie auch aus dem Vorhandensein intakter Fensterscheiben auf der Seiten- und Vorderwand ist zu schliessen, dass beim Auftreffen der Lawine keine schlagartige Beanspruchung eintrat. Vielmehr mussten die Vorgänge so langsam abgelaufen sein, dass mit einer statischen Druckbeanspruchung gerechnet werden darf. Die Zerstörungen an der rückseitigen Giebelwand und an der Dachhaut deuten auf eine nach aufwärts wirkende Kraftkomponente hin. Mit dem Mobiliar und der Schneelast, jedoch ohne Fundament, dürfte das Gewicht des Hauses schätzungsweise zwischen 40 und 50 t liegen. Zum Kippen um die vordere Kante ist daher eine Vertikalkraft von etwa 20 bis 25 t nötig, was einem Druck auf die hintere Fassadenfläche von etwa 650 bis 750 kg/m² entsprechen würde.

Bild 4. Mesmerhaus Blons. Das in Blockbauweise erstellte Haus wurde als Ganzes vom Fundament abgehoben, an eine seitliche Böschung transportiert, wo infolge der Schräglage der Dachstock vom übrigen Haus abglitt. Rechts die der Lawine zugekehrte Gebäudewand

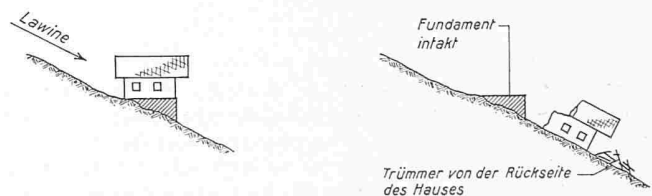
Bild 6. Schematische Darstellung der Zerstörungsart der Häuser in Blons (Bild 4) und Sonntag (Bild 5) vor und nach der Katastrophe

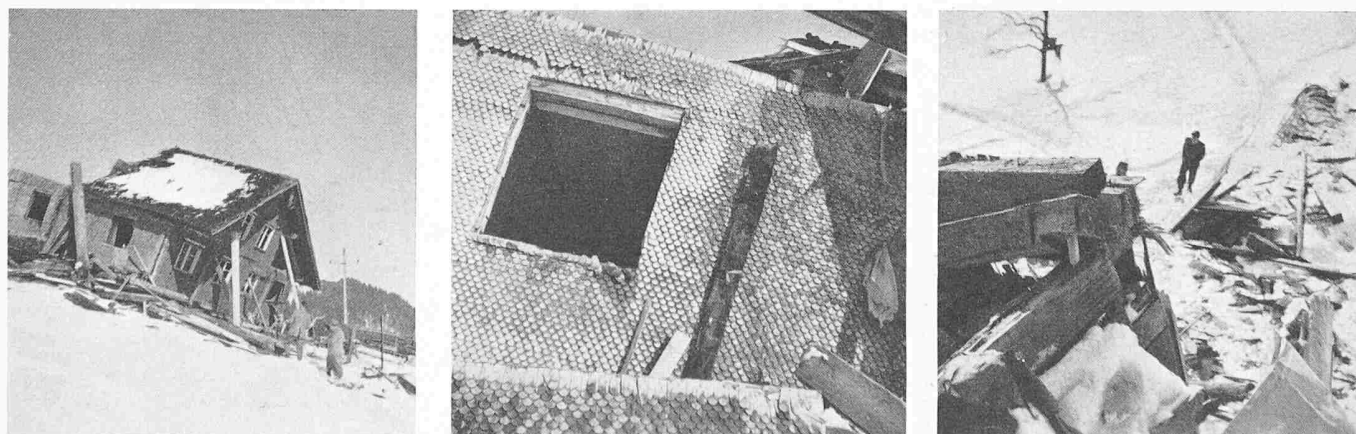
b) Wohnhaus in Sonntag (Bild 5)

Die Bauart des Hauses war praktisch die selbe wie beim Mesmerhaus in Blons; die Geländeneigung des Lawenniederganges dürfte etwas geringer gewesen sein. In Abweichung zum Haus in Blons war hier der untere Teil der Rückwand wesentlich

weniger zerstört als die Giebelwand und die hintere Hälfte des Daches. Die Ursache liegt in einem hinter dem Hause befindlichen grossen Scheiterhaufen, der den mittleren Teil der unteren Rückwand schützte und als Auflaufkeil wirkte. Obschon das ganze Haus etwa 7 m nach vorne geschoben wurde, ist der Holzhaufen nur im oberen Teil etwa 1 m nach vorne gestossen, was für eine relativ geringe, horizontale Schubwirkung an dieser Stelle spricht. Die Länge des auf den Holzhaufen aufgelaufenen Schneekeils betrug im Zeitpunkt der Besichtigung, als schon erhebliche Setzungen eingetreten waren, noch etwa 7 m.

Die Zerstörungen der Giebelwand sind nicht auf Biegebrüche der Balken zurückzuführen. Wie Bild 5 (rechts) zeigt, wurden die Balken durch eine vertikal nach oben wirkende Kraft auseinandergerissen. Eine gleichgerichtete Kraft hat das Dachgebälk zerstört. Die Trümmer liegen noch in unmittelbarer Nähe des Gebäudes und lassen weder auf eine schlagartige Wirkung noch auf eine grosse Geschwindigkeit des stossenden Schnees schliessen. In der Zone, wo das Dach zerstört ist, wurde der 5 m breite und 4 m tiefe Estrichboden, bestehend aus 40 mm dicken Tannenbrettern, muldenartig bis zur Bruchgrenze durchgebogen, da sich offenbar bis zur Zerstörung des Daches die Schneemasse aufstaute. Die rechnerische statische Last zum Eindringen des Estrichbodens beträgt 300 bis 350 kg/m². Aus diesen Beobachtungen ergibt sich, dass in einem zeitlich gestaffelten Verlauf zuerst durch eine vertikal nach oben wirkende Kraftkomponente die Giebelwand und ein Teil des Daches zerstört und das ganze Gebäude hinten vom Fundament gehoben wurde, und erst in einer spätern Phase, durch die aufgestaute Schneemasse, das ganze Haus nach vorn geglitten war. Zum Heben des Hauses auf einer Seite ist eine Vertikalkraft von etwa 30 bis 35 t (rd. 0,7 t/m² Fassadenfläche) erforderlich, welche grössenordnungsweise auch der Kraft entspricht, die nötig ist, um das Dachgebälk von unten zu brechen, während zum Schieben des Hauses (bei einem Reibungskoeffizienten von $\mu \sim 0,2$ auf Schnee) nach Abheben nur etwa 15 t genügen, was etwa

800 kg/m² hinterer Gebäudefläche entspricht. Die überschlägliche Nachrechnung der beiden Fälle Blons und Sonntag ergibt erstens befriedigende Uebereinstimmung in der Grösse der wirksamen Kräfte und zweitens relative kleine Kräfte. Die trotzdem grossen Zerstörungswirkungen sind in erster Linie darauf zurückzuführen, dass nach oben gerichtete Kraftkomponenten auf die Häuser wirkten, für deren Aufnahme bei gewöhnlichen Wohnbauten normalerweise keine konstruktiven Massnahmen getroffen werden.

Bild 5. Haus in Sonntag. Links: nach vorn gekippter und verschobener vorderer Gebäudeteil; in der Mitte: Teil der Seitenwand des hinteren Gebäudeteils mit gehobenen und heruntergeworfenen Balken. Der Balken über dem Fenster ist ebenfalls gehoben; rechts: Einzelheit der hinteren Ecke mit abgehobenen Zapfen

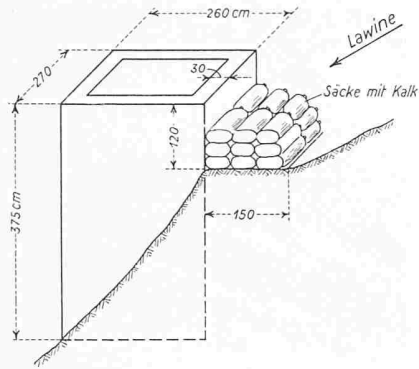
Bild 7. Seilbahnfundament in Blons

Betonfundamente von Seilbahnstationen. Die Fundamente waren entsprechend Bild 7 als Betonschacht erstellt. Je nach Hangneigung variierte die Gründungstiefe auf der Bergseite. Obschon der Holzaufbau jeweils zerstört war, ist keines der besichtigten Fundamente durch die Lawinen verschoben worden. Die nachgerechneten Kippkräfte mussten kleiner als 4000 bis 5000 kg/m^2 gewesen sein.

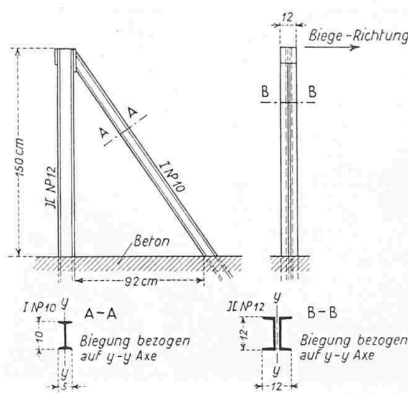
Bild 8. Eisenständer der Seilbahn in Blons

Eine Profileisen-Stütze entsprechend Bild 8, die für eine projektierte Seilbahn erstellt war, deren Seile jedoch noch nicht eingezogen waren, wurde seitlich umgebogen. Zum Umbiegen in der vorliegenden Richtung ist eine statische Kraft von etwa 3500 kg/m^2 notwendig, s. Bild 8a.

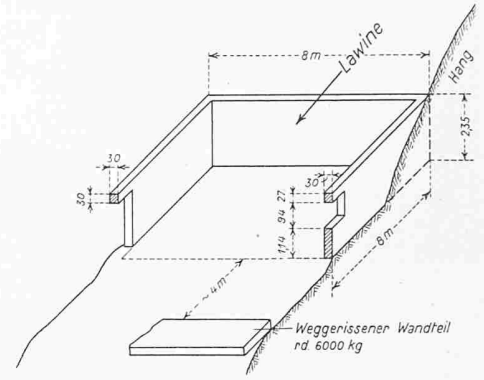
Bild 9. Sockelmauer eines Neubaus in Blons

Sockelmauer eines im Bau befindlichen Hauses in Blons (Bild 9). Bei diesem Objekt wurden die Bauarbeiten eingestellt, nachdem die Baugrube ausgehoben und die vier Sockelmauern betoniert waren. Das Objekt befand sich somit als oben offener Kasten derart horizontal in den Hang gestellt, daß die Rückwand ganz, und die beiden Seitenwände teilweise vom Erdreich umgeben waren und nur die talseitige Front-

wand aussen frei stand. Der Hang erstreckte sich mit ziemlich gleichmässiger Neigung (etwa 30°) ohne wesentliche Hindernisse über 700 bis 1000 m aufwärts bis zur Waldgrenze. Durch die Lawine wurde die talseitige Betonwand von den Seitenwänden abgerissen, umgelegt und trotz der Hangneigung nur etwa 4 m geschoben. Die rechnerische Zugkraft, um diese Mauer abzureissen, beträgt bei einer angenommenen Zugfestigkeit des Betons von 15 bis 20 kg/cm^2 total etwa 100 bis 150 t, bzw. 3000 bis 5000 kg/m^2 Mauerfläche.

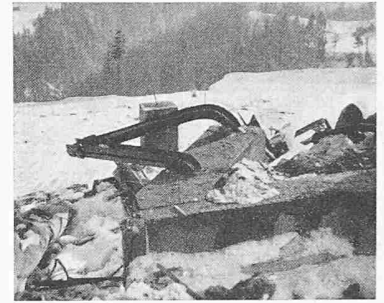
Bild 8a. Durch Lawine abgeogener Eisenständer

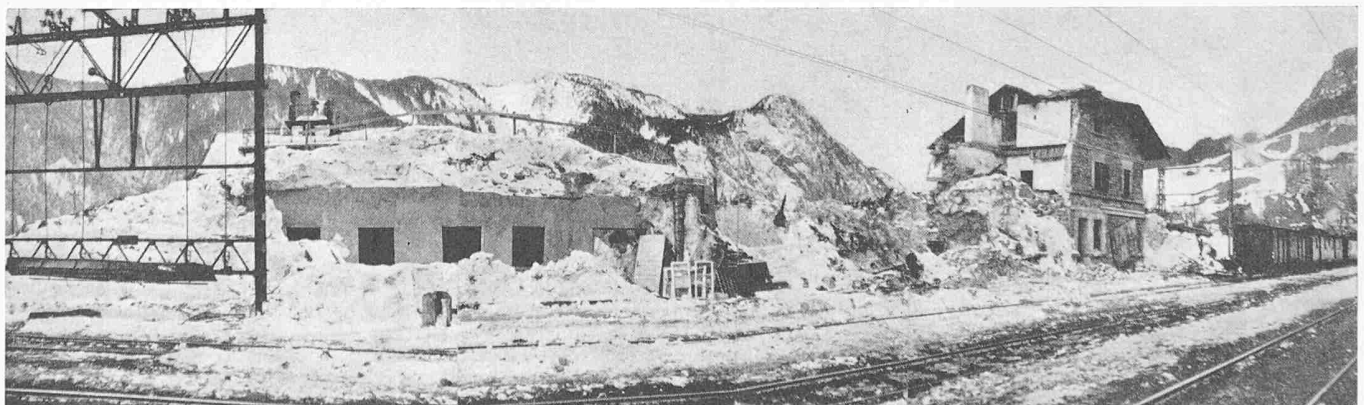
Bild 10. Gesamtbild der Zerstörungen am Gebäudekomplex des Bahnhofs Dalaas

Die allgemeine Situation bei der Katastrophe vom Januar 1954 geht aus Bild 3 hervor. Die Lawine traf frontal auf das Bahnhofgebäude auf. Der westliche, noch stehende Teil des Gebäudes befand sich ziemlich in der Mitte der Lawine. Aus den Entfernungen der noch intakten Objekte kann die wirksame Breite der Lawine abgeschätzt werden, sie beträgt etwa 120 m. In Anbetracht der Ebenheit und Breite des Hanges ist diese geringe Breite nur verständlich, wenn man annimmt, dass eine im höher gelegenen und steilen Anrissgebiet ausgelöste Lawine den ganzen Hang durchstossen hat, ohne sich sichtlich auszubreiten. Infolge der Stauwirkung beim nicht zerstörten Gebäudeteil erreichte die Schneehöhe etwa 7 m (Bild 11). Das Ausmass der Gebäudezerstörung im gesamten ist aus Bild 10 ersichtlich. Auf der östlichen Seite (links in Bild 10) wurde das Dach abgetragen, bzw. nach hinten umgelegt. Die Dachtrümmer lagen unmittelbar hinter dem Gebäude. Der untere, in 40 cm dicken Backsteinmauern erstellte etwa 12 m breite und 3,3 m hohe Gebäudeteil ist stehen geblieben. Fenster und Türen waren samt den Rahmen nach innen gedrückt. Gestützt auf die Erfahrungen bei Sprengversuchen genügen für diese Zerstörungen bereits Drücke der Grössenordnung etwa 100 bis 200 kg/m^2 . Die ins Innere gepresste Schneemasse erzeugte einen Querdruk, so dass seitliche Verbindungstüren eingedrückt und Decken gehoben wurden (Bild 12). Beim vorliegenden, einstöckigen Gebäude ist wegen der geringen Mauerpressung zum Eindringen der Frontwand offenbar die Ueberwindung der Schubfestigkeit massgebend. Unter der Annahme einer Schubfestigkeit von 5 bis 10 kg/cm^2 des Mauerwerkes ergibt sich ein Druck auf die Mauerfläche von 1200 bis 2400 kg/m^2 . Hinter diesem Teil des Bahnhofgebäudes befand sich in etwa 15 m Entfernung ein Haus mit überdeckter Veranda. Das Verandadach wurde von oben her zusammengedrückt, indem die vom davorstehenden Gebäude gestauten Schneemassen wie bei einem Ueberfallwehr auf das dahinterliegende Verandadach stürzten. Für diese vorwiegend von oben nach unten wirkende Kraftkomponente spricht auch die Feststellung, dass die übrige Gebäudefront und selbst die Fensterscheiben intakt blieben. Der mittlere Teil des Bahnhofes ist vollständig eingestürzt.

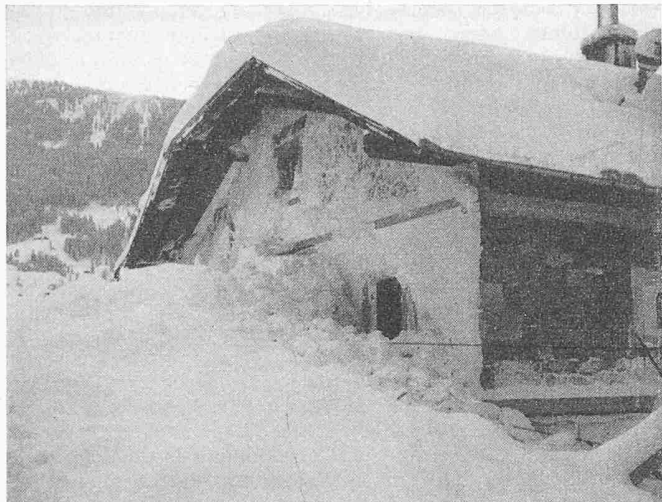
Bild 11. Auf etwa 7 m Höhe aufgestaute Schneemassen an der Frontseite des Bahnhofs Dalaas

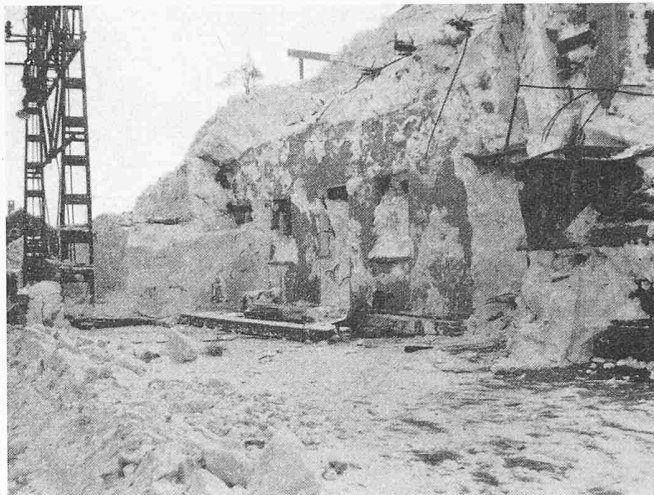
Bild 12. Oestlicher Gebäudeteil mit eingepresstem Schnee bei Tür- und Fensteröffnungen

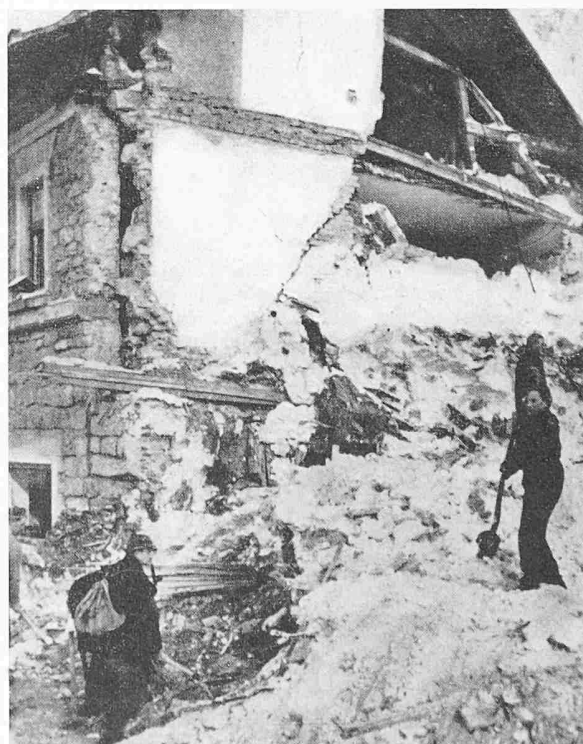
Bild 14. Zustand der Querwand des ersten Stockwerkes, Lawinenrichtung von rechts nach links

Der Zustand der Bruchebene zwischen stehendem und eingestürztem Teil quer zum Gebäude, also in Richtung der Lawine, gibt gewisse Anhaltspunkte für den Zerstörungsvorgang, Bild 14. Die Trennwand aus Backstein wurde nur auf der Höhe des ersten und zweiten Stockwerkes und nur bis zur mittleren Längswand eingedrückt. Für diese Zerstörungen sind aus den Bruchbildern zwei Kraftwirkungen zu erkennen, nämlich: eine in der Richtung der Querwand schräg nach oben gerichtete Schubkraft, wie aus der Bruchrichtung des bestehenden Spickels und der Verdrehung der Backsteine in der Bruchzone hervorgeht (Bild 14) und ein senkrecht auf die Wandfläche wirkender Querdruck.

Die Querkraft zum Eindringen der vorliegenden Backsteinwand, namentlich bei Berücksichtigung der infolge der Längskraft eingetretenen Lockerung des Verbundes, dürfte etwa 100 bis 200 kg/m^2 kaum übersteigen. Eine Abschätzung der Grösse der in der Längsrichtung wirkenden Kraftkomponente ist schwierig, da Einzelheiten über die Richtung der angreifenden Kräfte aus der Zerstörung nicht eindeutig ersichtlich sind. Wahrscheinlich wurde die Mauer durch die Vertikalkomponente des Druckes vorne abgehoben und ist dann unter geringem Seitendruck eingestürzt. Hiefür genügt eine vertikale Druckkomponente von 500 bis 1000 kg/m^2 auf die mit der Quermauer eingestürzte Frontwand von etwa 20 m^2 Fläche.

Der zwischen der mittleren Längswand und der hintern Aussenwand stehende Teil der Querwand ist durch Schub zerrissen worden. Aus dem Verlauf und der Lage der Risse ist zu schliessen, dass der Schwerpunkt der horizontal wirkenden Kraftkomponente ziemlich hoch oben, schätzungsweise über dem Boden des ersten Stockwerkes angriff.
