## Abpressversuche an einem mit Metallfolien gedichteten Versuchsstollen

Von **Wolfgang Veigl**, dipl. Ing. S. I. A., Motor-Columbus AG., Baden

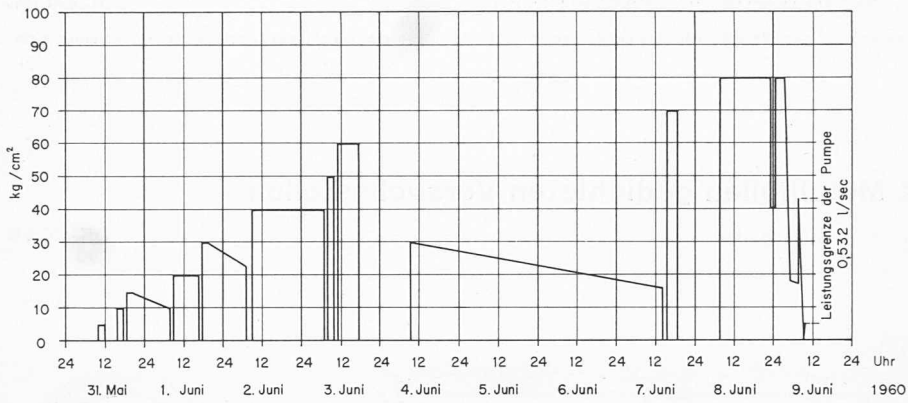
Bild 3. Druckverlauf der Abpress-Versuche im Stollen Ferrera

Nachdem die Kammer am 28. Mai 1960 gefüllt worden war, wurde 3 Tage später mit den stufenweisen Druckversuchen begonnen. Der Druckverlauf des Versuchsprogrammes geht aus Bild 3 hervor. Die waagrechteten Druckbegrenzungen gelten für diejenigen Zeitspannen, während welchen zum Zwecke konstanten Druckes periodisch Wasser nachgepumpt worden war. Die schrägen Linien zeigen den Druckabfall ohne Wasserzufuhr. Die Bilder 4 und 5 vermitteln einen Ueberblick über die gepumpten Wassermengen, bezogen auf eine Oberfläche von 1000 m<sup>2</sup>, die zur Erhaltung des jeweiligen Druckes nötig waren. Es fällt auf, dass diese Mengen pro Zeiteinheit während der ersten Stunde sehr stark abnahmen und nach 2 bis 3 Stunden einen zeitlich nahezu konstanten Wert annahmen. Dies geht besonders deutlich aus

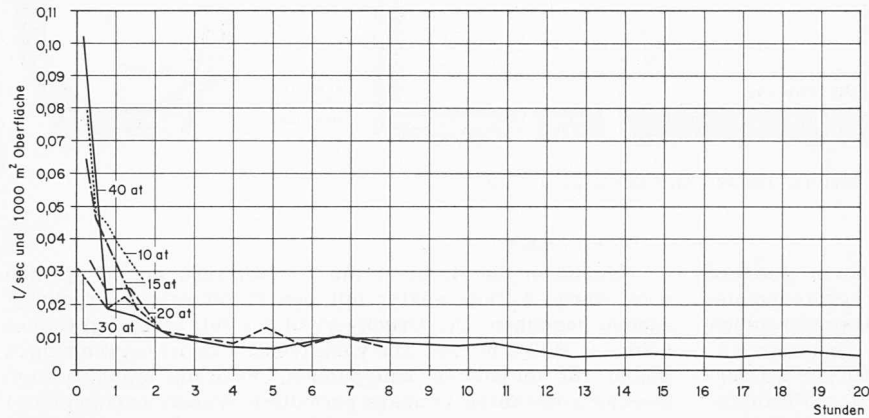
Bild 4. Für die Druckhaltung gepumpte Wassermengen, Stufen 10 bis 40 at

den beiden Dauerversuchen bei Drücken von 40 und 80 at hervor. Zahlenmässig schwanken die zur weiteren Druckerhaltung nötigen Wassermengen zwischen 0,005 und 0,01 l/s und 1000 m<sup>2</sup>.

Der in der Praxis bei einem Druck von beispielsweise 10 at übliche Grenzwert, bei welchem ein Druckstollen gerade noch als dicht bezeichnet werden kann, beträgt 1 l/s und 1000 m<sup>2</sup>. Die hier erreichten Werte sind 100 bis 200 mal kleiner. Bedenkt man weiter, dass ein Druckstollen oder in unserem Falle die Versuchskammer durch den steigenden Druck eine fortlaufende Dehnung erfährt, so wird klar, dass vor allem die anfänglich grösseren Wassermengen keine Verluste darstellen, sondern dem Auffüllen des sich stetig vergrössernden Kammer-Volumens dienen. Aber auch die zur weiteren Druckerhaltung nötigen, nahezu konstanten Wassermengen lassen sich wenigstens teilweise durch das Kriechen des umgebenden Felsens erklären. Aehnliche Erscheinungen waren übrigens bei einem Panzerrohrversuch im Jahre 1958 in einem unmittelbar benachbarten Versuchsstollen aufgetreten.

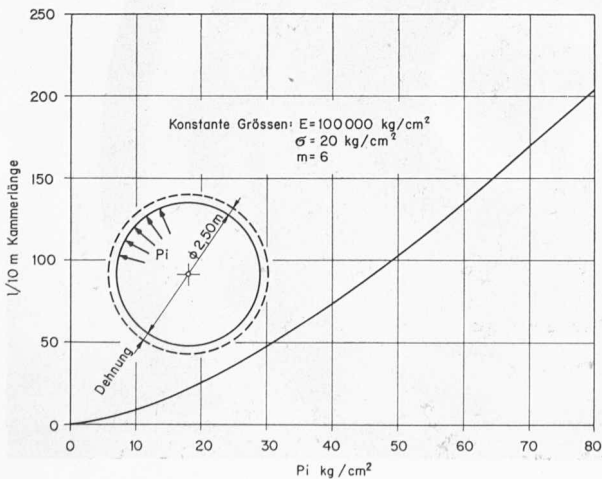
Bild 6. Volumenvergrößerung des Versuchsstollens in Abhängigkeit vom Druck

Wie gross derartige Volumenvergrösserungen unter bestimmten Voraussetzungen sein können, geht aus Bild 6 hervor. Bei einem Druck von 60 at zeigten sich an der luftseitigen

Betonoberfläche des Kammerabschlusses plötzlich vier Risse, die, vom stählernen Mannloch ausgehend, radial bis zum Fels reichten. Ihre Klaffung betrug im Mittel 0,3 mm und vergrösserte sich bei einem Druck von 80 at auf im Mittel 0,6 mm; sie blieben vollkommen trocken. Dies bedeutet, dass die Dichtung sie in einwandfreier Weise zu überbrücken vermochte. Wie aus Bild 3 hervorgeht, musste man den Druck von 80 at, nachdem er sich während 15 Stunden nahezu ohne Verluste gehalten hatte, auf die Hälfte absenken. Dies war nur eine Vorsichtsmassnahme, da in einer Entfernung von rd. 100 m grössere Sprengungen vorgenommen werden mussten. Nach Verlauf einer Stunde gelang es ohne weiteres, den Druck von 80 at wieder zu erreichen. Sofort nach Erreichen der 80-at-Marke stellten sich wieder die selben konstanten Verhältnisse ein, wie sie vor der Druckabsenkung vorgelegen hatten. Es war vorgesehen, diesen Druck nochmals 8 Stunden zu halten und dann, nach kurzer Absenkung auf Null, auf 100 at zu gehen. Dies wäre übrigens die Grenze des Möglichen gewesen, da der Kammerabschluss für diesen Druck dimensioniert war. Leider wurde diese Absicht durch nicht gemeldete Sprengarbeiten in der Nähe der Kammer zunichte gemacht. Die starken Druckwellen vermochten die Dichtung zu zerstören und der Druck sank in vier Stunden, zuerst schnell, dann immer langsamer, bis auf 18 at ab. Zu diesem Zeitpunkt entschloss man sich, mit der vollen Pumpenleistung noch einmal den Druck zu erhöhen, und erreichte nur mehr 42 at. Der Versuch war damit beendet und die Kammer wurde entleert. Die früher erwähnten Risse an der Aussenseite des Kammerabschlusses zeigten nach dem Bruch der Dichtung auf ihren ganzen Längen schlagartig Wasserausstritte. Das selbe Bild bot sich am ganzen Umfang des betonierten Kammerabschlusses zum umgebenden Fels.
