Dauermessungen und statische Sicherungsarbeiten an der Kathedrale St. Gallen

Von E. Schubiger, dipl. Ing., Zürich (Statik), und E. Grünenfelder, dipl. Ing., St. Gallen (Konstruktion)

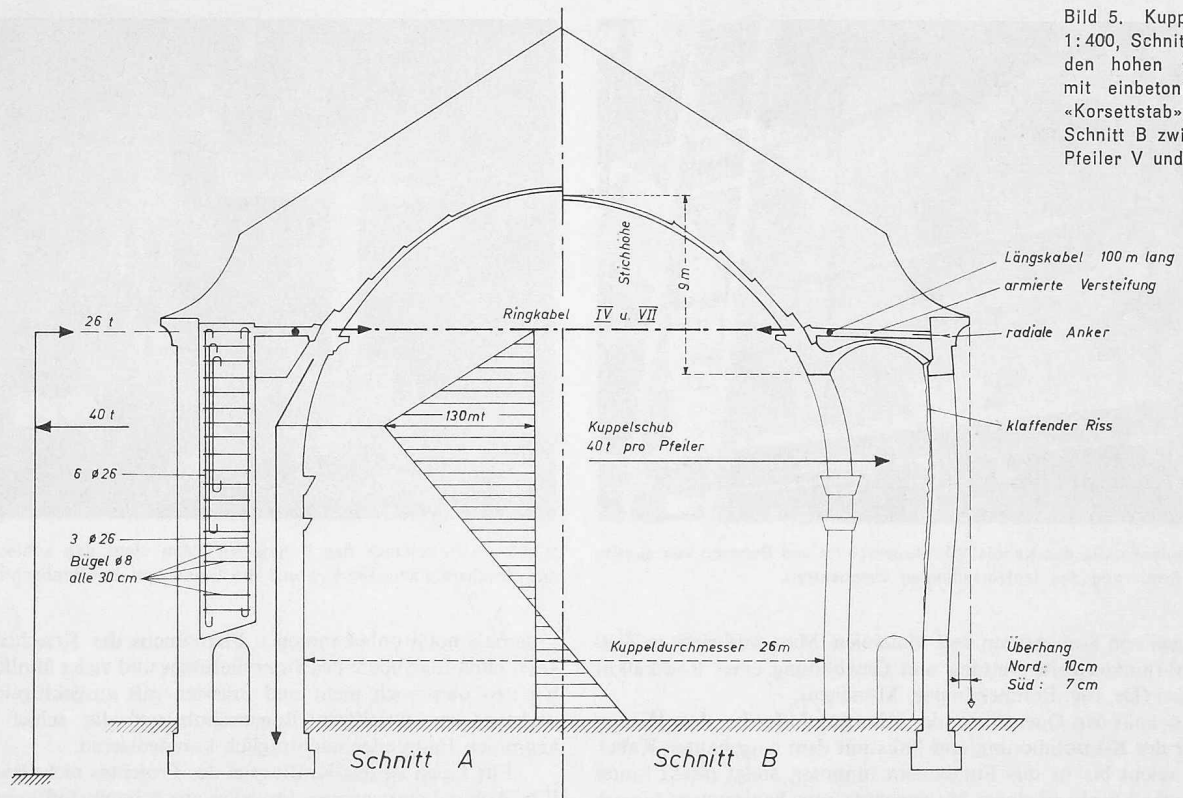
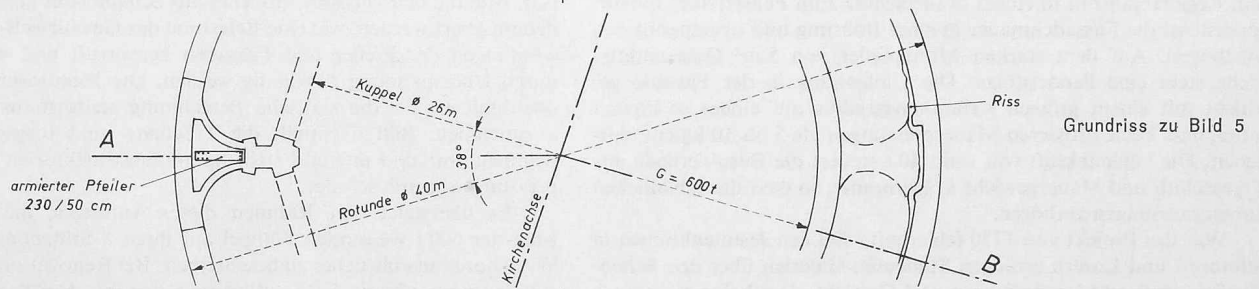
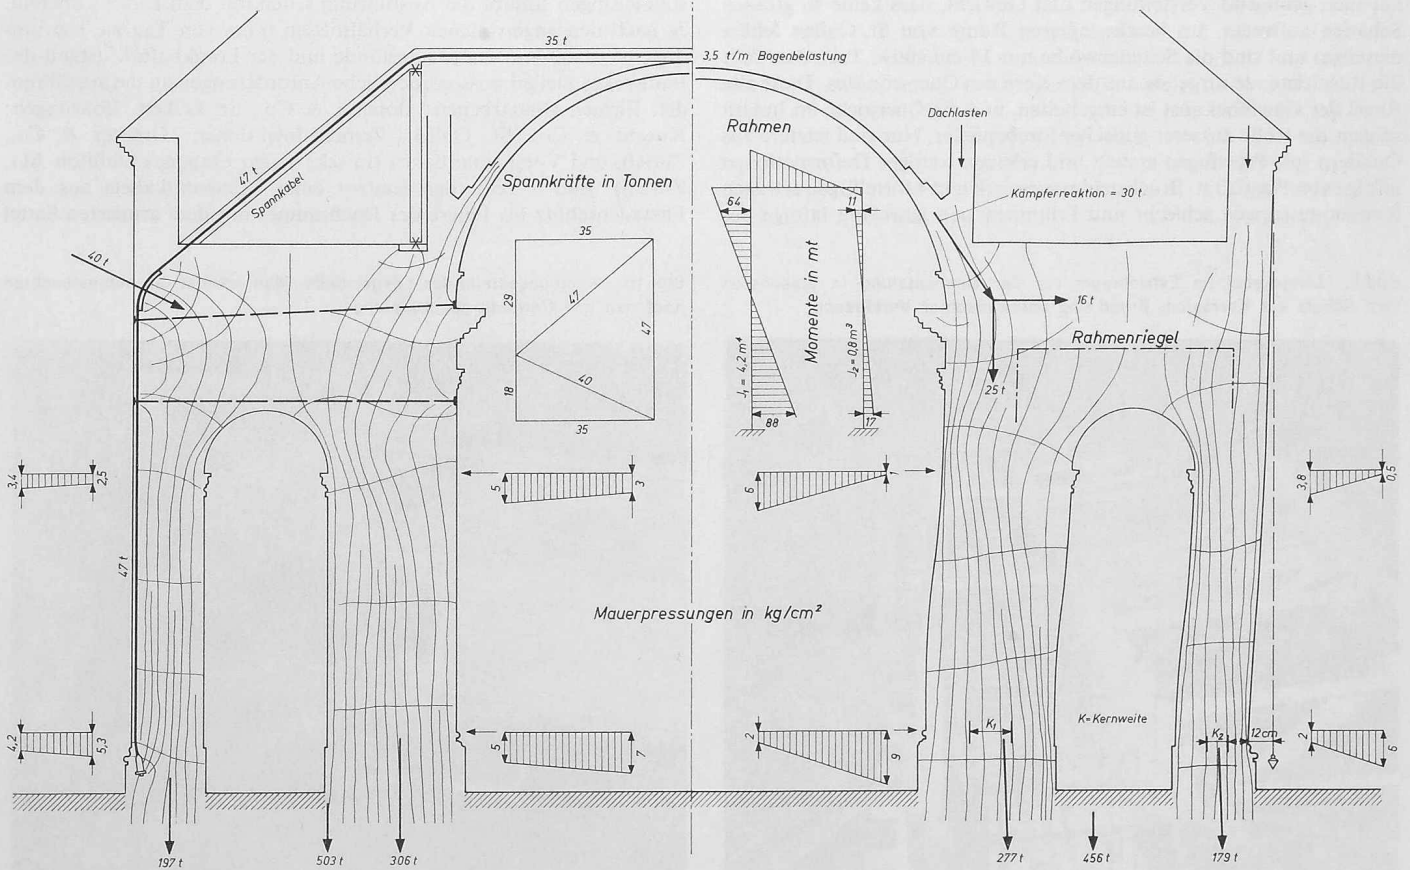
Bild 6. Spannungstrajektorien der Querjoche Axe IX, Rechts Zustand vor der Konsolidierung, links Kabelverlauf und resultierendes Kräftespiel, Querschnitt 1:200

Bild 5. Kuppelschnitte 1:400, Schnitt A durch den hohen Pfeiler V mit einbetoniertem «Korsettstab», Schnitt B zwischen Pfeiler V und VI

Bild 6 stellt den Querschnitt des Kirchenschiffes bei Axe IX dar, rechts vor der Konsolidierung und links mit dem eingebauten Kabel. Letzteres reicht bis in das Fundament hinunter, steigt direkt hinter dem Regenabfallrohr in einem Mauerschlitz zum Fenstersturz hinauf, durchstösst die Fassadenmauer in einer Bohrung und überspannt den Gurtbogen. Auf dem starken Mittelpfeiler von 5 m² Querschnittsfläche steht eine Pendelstütze. Die Umlenkung in der Fassade geschieht mit einem grossen Krümmungsradius auf einem so breiten Sattel, dass keine grösseren Mauerpressungen als 5 bis 10 kg/cm² entstehen. Die Umlenkkraft von rund 40 t steuert die Resultierende aus Bogenschub und Mauergericht in Kernmitte, so dass die schädlichen Kantenpressungen aufhören.

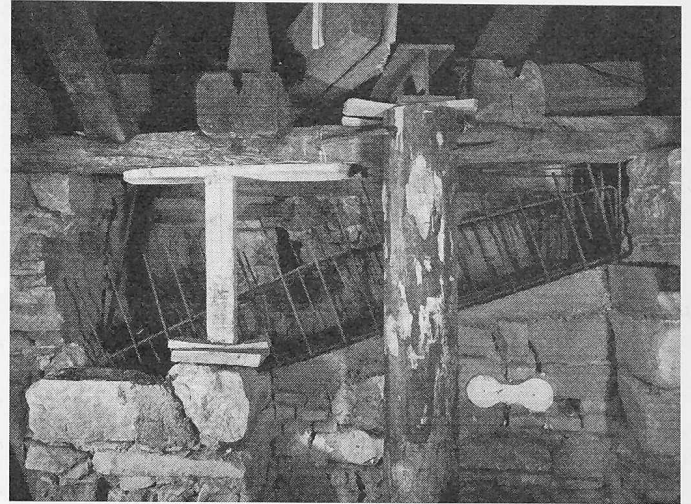
Bild 8. Scheitelknick des Kabels VII. Man sieht den schlechten Zustand des Bruchsteinmauerwerkes und die Gipsriegel zur Beobachtung der Risse
