## Korrosion der Stähle, insbesondere der hochwertigen, spannbaren Baustähle

Von H. R. Müller, dipl. Ing. ETH, Zürich

Vortrag, gehalten in Zürich am 20. Oktober 1967 vor der Schweiz. Gesellschaft für Bodenmechanik und Foundationstechnik

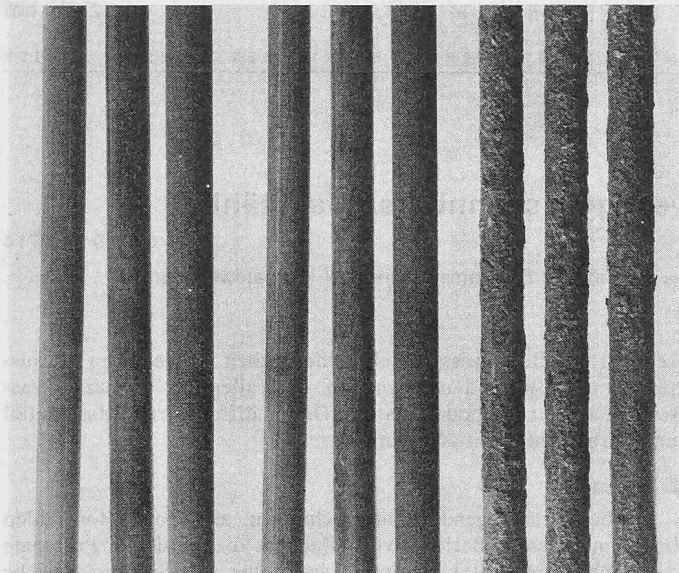
Bild 3. Versuche mit geraden Stäben (Probenform E), Aussehen nach vier Wochen Korrosionseinwirkung

Die Behandlungsdauer wurde auf 4, 8 und 12 Wochen festgelegt. Bei der Kochprobe, welche als Zeitraffer-Methode angewandt wird, kamen Stunden oder Tage in Betracht. Nach der Behandlung von vier bzw. zwölf Wochen hatten die Proben das in den Bildern 3 und 4 gezeigte Aussehen.

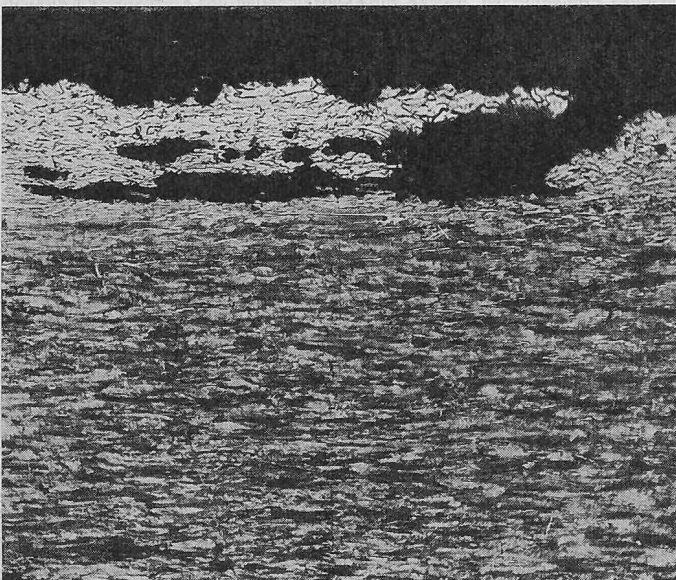
Bild 5. Mikrogefüge (200fache Vergrösserung) Probenform B. Starke Korrosion, patentierter gezogener Draht, nicht angelassen

frass verursachten Kerben begünstigen den unter hoher Biegebeanspruchung erfolgenden Bruch infolge der hohen örtlichen Spannung in der Kerbe. Bild 5 zeigt in 200facher Vergrößerung die Kornstruktur des gezogenen, mechanisch verformten Drahtes mit typischen, längsorientierten Kristallen. Die fein verteilten, gleichmässigen Körner des durch thermische Behandlung erzeugten hochwertigen Stahles lassen eine Verzweigung der Anrisse im allgemeinen nicht zu. Es kann festgestellt werden, dass sich der Korrosionsangriff dieser Struktur entsprechend anpasst (Bild 6).

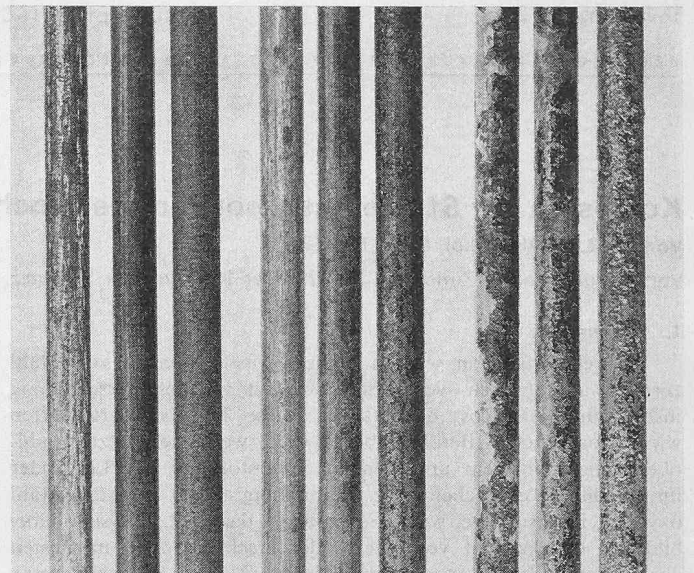
Bild 4. Versuche mit geraden Stäben (Probenform E), Aussehen nach zwölf Wochen Korrosionseinwirkung

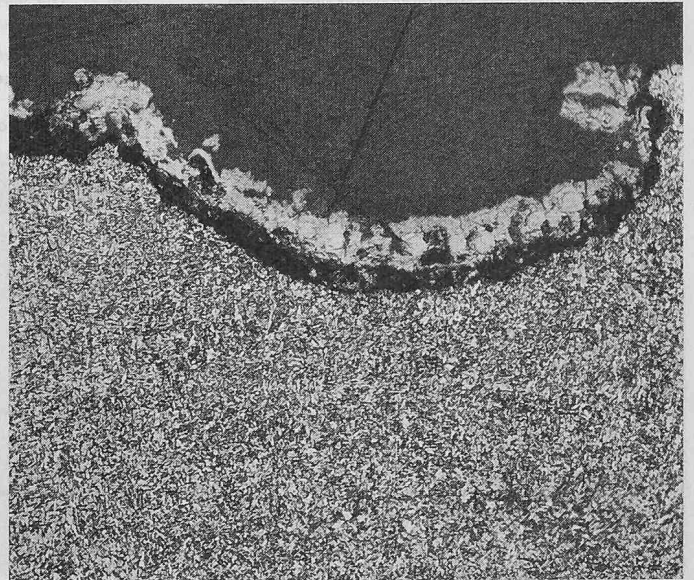
Bild 6. Mikrogefüge (200fache Vergrösserung) Probenform B. Starke Korrosion, schlussvergüteter Draht

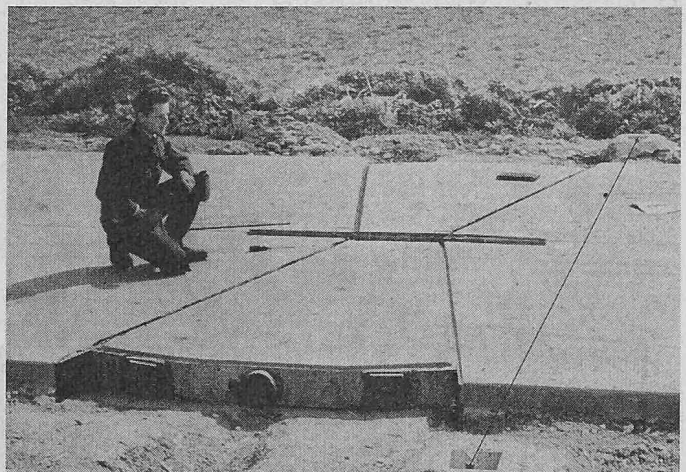
Korrosionsrisse an ungeschützt im Boden verlegten Spannstählen zeigten sich an einer Versuchsstrecke für vorgespannte Betonstrassen [7]. Die Vorspannung erfolgte mittels jeweils paarweise angeordneten Betonkeilen im Abstand von 120 bzw. 205 m. Die Keilskraft wurde mit je drei Vorspannkabeln zu jeweils 42 Drähten  $\varnothing$  5 mm erzeugt (Bilder 7 und 8). Damit eine langdauernde Federwirkung dieser Kabel gewährleistet war, wurden die Kabel ohne Injektion in den vorgesehenen Öffnungen belassen. Ein besonderer Korrosionsschutz wurde nicht angeordnet. Die Kabel sind dem Strassenwasser und dem Oberflächenwasser der Randstellen ausgesetzt. Im Jahre 1965, nach etwa achtjähriger Betriebszeit, ergab eine Inspektion der Kabel, dass bei zwei Keilen 15 % der Drähte gebrochen waren. Die restlichen 85 % waren noch intakt. Sämtliche Kabel wurden alsdann ersetzt, und es besteht die Möglichkeit des späteren weiteren Ersatzes. Ich möchte mit diesem Beispiel darauf hinweisen, dass es durchaus möglich ist und fallweise auch wirtschaftlich vertretbar sein kann, mit einer beschränkten Betriebszeit infolge Korrosion bewusst zu rechnen.

Bild 8. Die Betonkeile der vorgespannten Versuchs-Strasse, welche mit drei Vorspannkabeln zusammengespannt sind

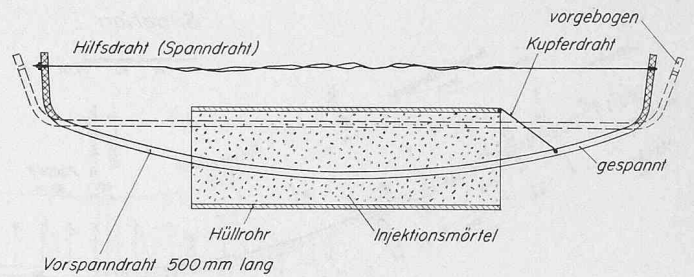
Man hat festgestellt, dass der verwendete Draht in Verbindung mit dem Al-Rohr eine merkliche Versprödung, also einen Abfall der Umschlagbiegezahl erleidet (Bild 10). Vergleiche mit normalen Hüllrohren aus Tiefziehblech zeigten bei Drahtmaterial

Bild 10. Bügelprobe zur Bestimmung der Umschlagbiegezahl, mit der Anordnung von Hüllrohr, Injektionsmörtel und leitender Verbindung. Reproduktion der Verhältnisse am Objekt

schweizerischer Herkunft, dass keine wesentliche Versprödung auftritt. Hingegen ergaben bei dieser Untersuchung die Prüfstäbe in Verbindung mit Al-Rohren ebenfalls Reduktionen der Umschlagbiegezahl. Die Verwendung von Al-Rohren wurde natürlich nicht weitergeführt. Nach Abbinden des Mörtels sind weiterhin keine neuen Brüche zu erwarten, wie dies aus dem Verlauf der Stromstärkekurven gut ersichtlich ist (Bild 11).

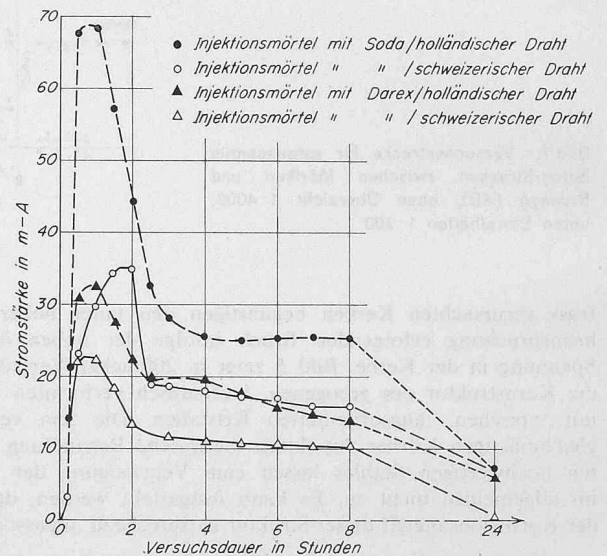
Bild 11. Galvanische Messungen am System Hüllrohr, Injektionsmörtel, Vorspannstahl. Verlauf der Stromstärken innerhalb 24 Stunden bei verschiedenen Rezepten für den Mörtel und verschiedenen Spannstählen
