**Zeitschrift:** Schweizerische Bauzeitung  
**Herausgeber:** Verlags-AG der akademischen technischen Vereine  
**Band:** 89 (1971)  
**Heft:** 40

## Massnahmen gegen die Ausbrüche eines Gletschersees ob Saas-Balen (Grubengletscher)

Von Dr. H. Röthlisberger, Urikon

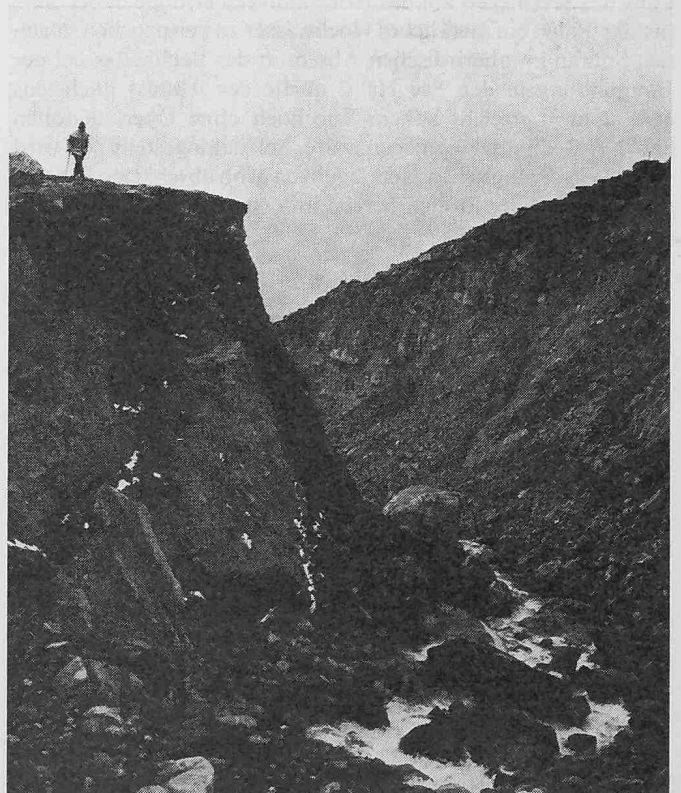
Das Bett des Fällbaches wurde im Dorfgebiet von Saas-Balen vom Fuss des untersten Wasserfalls bis zur Mündung in die Vispa am 2. Juli 1968 vollständig zerstört. Durch die

Bild 3. Die tiefe Erosionsrinne des Fällbaches nach dem Ausbruch des Grubensees im Juli 1968

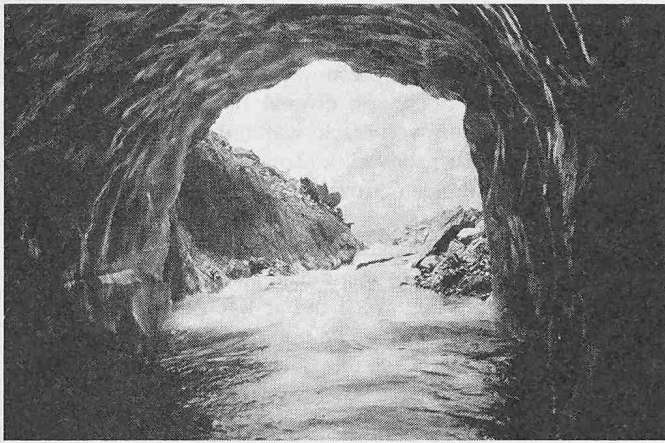
Bild 4. Bewährungsprobe für den Eisstollen: Da der natürliche subglaziale Auslauf des Sees 3 wieder verstopft ist, entwässert sich der Randsee mit etwa 600 l/s durch den neuen Überlaufstollen (9. 7. 71)

Die Sohlenabsenkung war keinen Tag zu früh fertig geworden, als gegen Mittag des 8. Juli, genau ein Jahr nach dem letzten Hochwasser, das Wasser durch den Stollen zu fließen begann. Der Seespiegel lag dabei 2 m über seinem Normalstand, während die Wassertiefe am Auslauf 30 cm betrug. Der oberste Abschnitt des natürlichen subglazialen Gerinnes zwischen See und oberer Kreuzungsstelle mit dem Eisstollen war also wieder verstopft. Merkwürdigerweise begann nach einiger Zeit das Wasser auch von der unteren Kreuzungsstelle bis zum Portal den Stollen zu benützen, was bedeutete, dass der subglaziale Bachlauf weiter unten ebenfalls verstopft war. Schon bei einer nächsten Kontrolle am 19. Juli folgte der Bach aber wieder dem alten subglazialen Lauf, der neue Stollen stand leer. Das Wasser hatte sich offensichtlich am Gletscherbett bereits wieder genügend Durchfluss geschaffen. Die Absenkung des Seespiegels auf das Normalniveau erfolgte dabei ohne in Saas-Balen ein merkliches Hochwasser zu verursachen. Nach den Spuren im oberirdischen Abschnitt des Bachbettes bei der Einmündung in den See Nr. 2 dürfte der Abfluss höchstens etwa 2 m<sup>3</sup>/s erreicht haben. Wie hoch ohne Überlaufstollen See Nr. 3 diesmal gestiegen wäre, sei dahingestellt (es wird sich aus hydrologischen Überlegungen grob abschätzen lassen); jedenfalls hat der Stollen bereits im ersten Jahr seinen Zweck erfüllt.

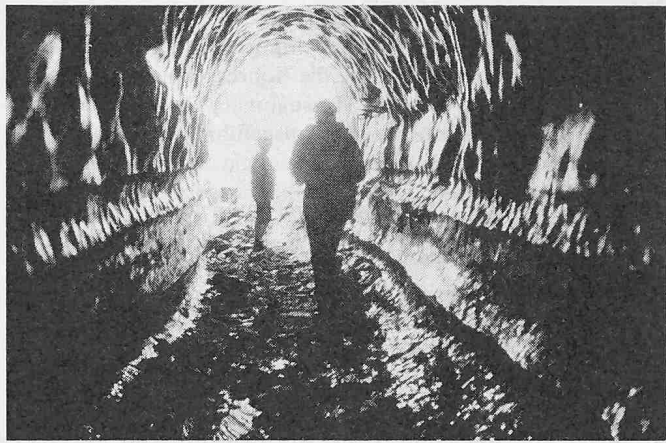
Die Besonderheit eines Stollens im Eis liegt einerseits darin, dass sich dieses stark plastisch verformen kann, andererseits darin, dass es leicht schmilzt bzw. sublimiert. Die Verformung des Eises stellt beim Stollen am Grubengletscher kein Problem dar, da die Überlagerung zu gering ist, als dass er sich wesentlich schliessen würde. Auch bewegt sich der Gletscher im gegenwärtigen Zustand nicht stark genug, um eine störende Verformung zu verursachen. Der Stollen hat sich im ersten Sommer durch Abschmelzen etwas verändert. Schon das durchfliessende Wasser hat die Sohle 50 cm bis 1 m erodiert, obschon es nur wenige Tage wirkte. Seither war der Stollen der durchströmenden Luft ausgesetzt, wobei sich der verflossene Sommer durch besonders hohe Temperaturen auszeichnete. In der Nähe des Eingangs hat sich die Stollenöffnung um etwa 50 cm erweitert, während die Wirkung weiter innen wesentlich geringer war. Von grosser praktischer Bedeutung ist dieser Schmelzbetrag vorläufig jedenfalls auch nicht. Etwas mehr Gewicht kommt

Bild 5. Der Eisstollen liegt wieder trocken da. Die Sohlenerosion von fast 1 m erfolgte in wenigen Tagen (19. 7. 71)

der Ablation an der Gletscheroberfläche zu, wo das Eis rasch schwindet und die Moränenblöcke in den Eingang stürzen. Hier sind daher bereits Unterhaltsarbeiten erforderlich. Es ist nun vorgesehen, den Eingang auf eine Strecke von je 20 m inner- und ausserhalb des Tunnels mit Armco-Rohren zu versehen.
