**Zeitschrift:** Schweizerische Bauzeitung  
**Herausgeber:** Verlags-AG der akademischen technischen Vereine  
**Band:** 90 (1972)  
**Heft:** 39: SIA-Heft, Nr. 7/1972: Schäden im Grundbau

**Artikel:** Das Unglück am Vajont: Folgerungen aus der Praxis des beratenden Ingenieurs in strafrechtlicher Hinsicht  
**Autor:** Schnitter, Gerald  
**DOI:** <https://doi.org/10.5169/seals-85316>

Von Prof. G. Schnitter, Küsnacht<sup>1)</sup>

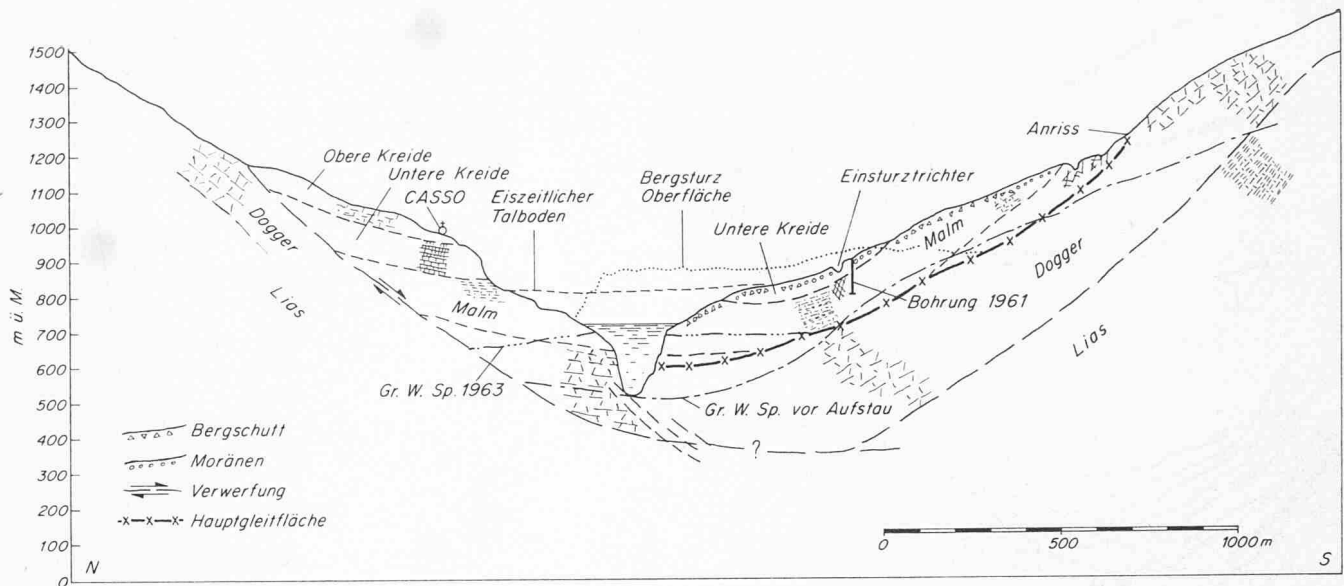
Bild 4. Geologisches Querprofil mit Angabe der Oberflächen vor und nach dem Bergsturz

Bild 4 zeigt ein geologisches Querprofil. Die massgebenden Schichten sind Dogger, Malm und Kreide. Diese Malm- und Kreideformationen weisen, wie sich später zeigte, zahlreiche Risse, Spalten und Klüftungen auf. Der Projektverfasser und zur Zeit des Baues der Mauer Direktor der SADE, Ing. E. Semenza, wohl einer der bekanntesten und erfolgreichsten Talsperrenbauer Italiens, trug sich seit langem mit dem Gedanken der Erstellung einer Sperre in dieser topographisch offenbar so günstigen Schlucht vor dem Absturz des Vajont in das Piave-Tal. Die geologischen Untersuchungen begannen bereits 1928 unter der Leitung von Prof. Dr. Giorgio Dal Piaz, einem sehr bekannten Geologen. Er untersuchte im Verlaufe der Jahre nicht nur die geologischen Verhältnisse an der Sperrstelle, sondern auch jene der Flanken talaufwärts der Sperre. Er kam zum eindeutigen und von niemanden bestrittenen oder angefochtenen Schluss, dass vom geologischen Standpunkt gar nichts dem Bau der Sperre entgegenstehe. Die Stabilität der Felsflanken talaufwärts sei gewährleistet und die Verhältnisse an der Sperre genügend zur Aufnahme der beträchtlichen Kämpferreaktionen. Mit dem Ausbruch der Widerlager wurde 1956 begonnen, und bald begannen sich Zweifel einzustellen bezüglich der Tragfestigkeit der Felswiderlager und hinsichtlich der Stabilität der Hänge.

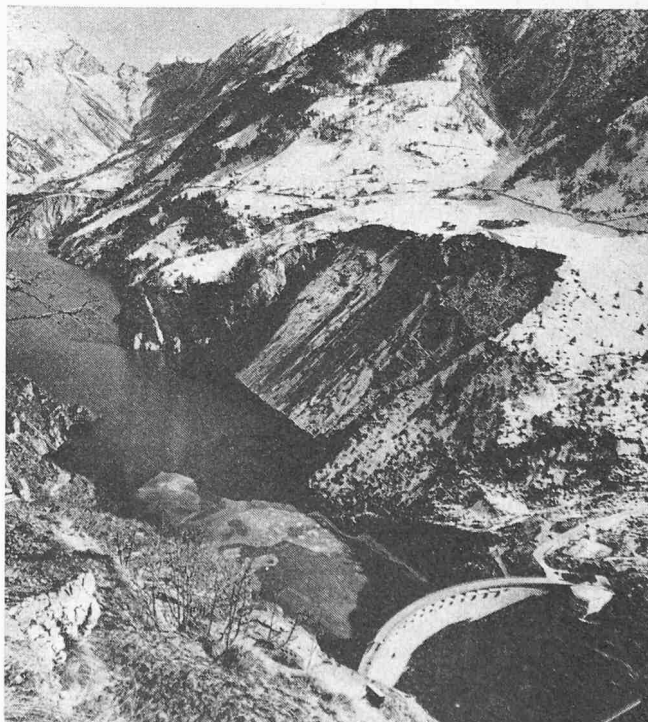
Bild 6. Erste grössere Felsrutschung von rund 700 000 m<sup>3</sup> in der Nähe der Sperrstelle auf der linken Talseite, oberwasserseitig
