Zeitschrift: Schweizerische Bauzeitung
Herausgeber: Verlags-AG der akademischen technischen Vereine
Band: 90 (1972)
Heft: 44: Sondernummer der ASIC

Der Umbau der Kornhausbrücke in Bern

Von Rolf Siegenthaler, Zürich

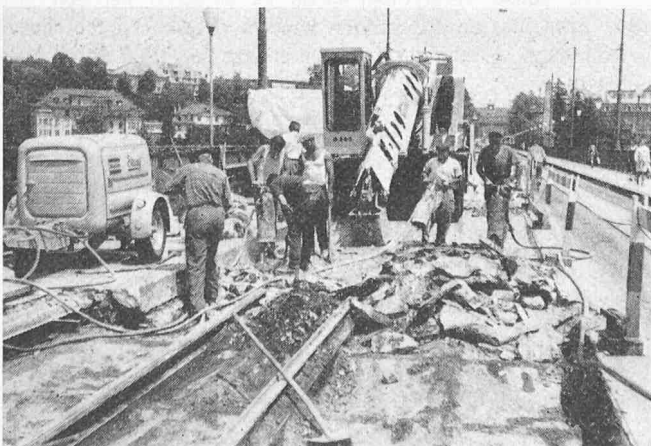
Bild 2. Abbruch der alten Fahrbahn. Stark unterschiedliche Qualität des alten Betons. Zwischen den Schienen verkitteter Kies, daneben Brocken, die normale Festigkeit aufweisen

Die Betonfüllung der Buckelbleche zeigte starke Qualitätsunterschiede. Zum Teil handelte es sich nur noch um eine leicht verkittete Kiesfüllung. Im Laufe der Jahre wurden immer wieder grössere und kleinere Flächen des alten Betons entfernt und durch neuen, teilweise leicht armierten Beton ersetzt. Dies ergab unzählige Arbeitsfugen, welche sich auf der Fahrbahnoberfläche in Form von Belagsrissen zeigten. Durch die Frostwirkung des eindringenden Meteorwassers ergaben sich ständig neue Schadenstellen. Trotz dieses katastrophalen Zustandes des Füllbetons waren die Buckelbleche nirgends angerostet.

- Abbruch der aus dem Jahr 1931 stammenden Beton-Fahrbahnkonstruktion, Entfernen der Gehweg-Randsteine sowie Ausbau der Fahrbahn- und Gehwegübergänge bei den Dilatationsfugen

- Einbau von Leitplanken und eines neuen Schrammbordes am Fahrbahnrand
- Einbau einer neuen Fahrbahnplatte aus armiertem Beton, die mittels Kopfbolzendübeln schubfest mit der Stahlkonstruktion verbunden ist

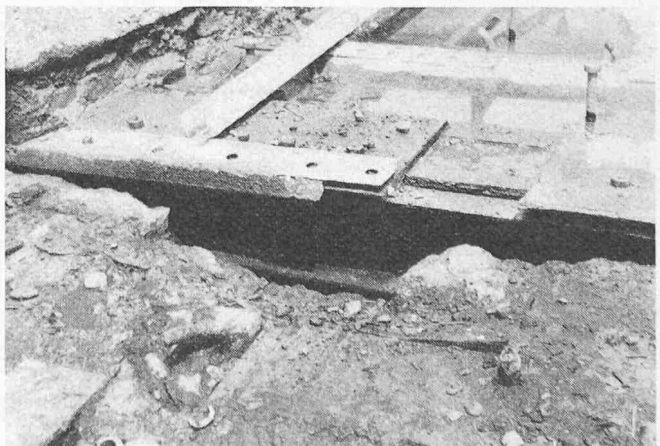
Bild 3. Stark verrostete Konstruktion eines Fahrbahnüberganges

Hier zeigten sich ebenfalls bedenkliche Schäden. Die Stahlprofile der Dilatationsfugen waren infolge Korrosion völlig durchlöchert und konnten zum Teil von Hand weggerissen werden. Einzelne Stäbe der Auflagerquerträger (die zum Glück nur minimal beansprucht sind) waren ebenfalls durchgerostet. Die Schienendilatationen, die an einigen Stellen Brüche

aufwiesen, schlugen bei jeder Überfahrt gegen ihre Auflager und waren nur noch ungenügend im völlig zerstörten Fahrbahnbeton eingebettet.

- Entfernen der alten Strassenbahnschienen
- Einbau der neuen Strassenbahnschienen möglichst nahe an der Brückenlängsachse
- Einbau von neuen Fahrbahn- und Gehwegübergängen bei den Dilatationsfugen

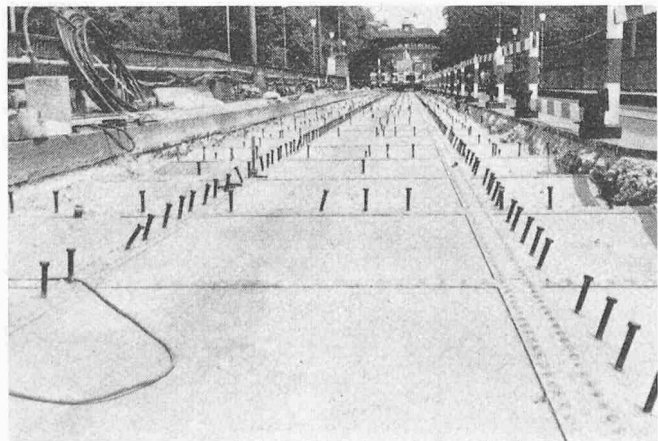
Bild 4. Kopfbolzendübel. Diese sind zum Teil bei der Prüfung krummgeschlagen worden. Die Lücken stammen von den Versagern, die von Hand nachgeschweisst werden mussten

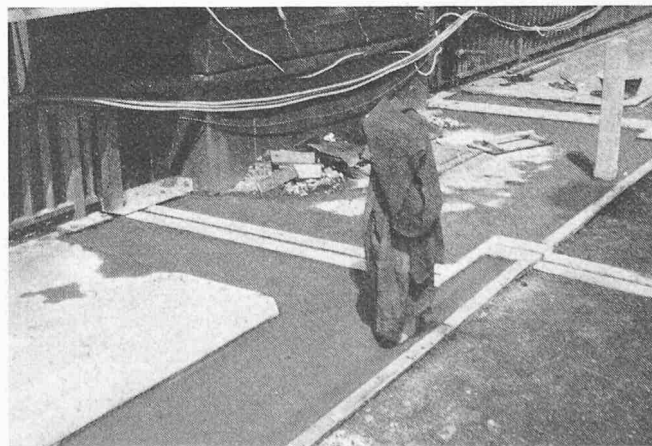
Bild 5. Gehwegdilatation mit Anschluss an die Fahrbahndilatation bei einem der beiden Hauptpfeiler des grossen Bogens

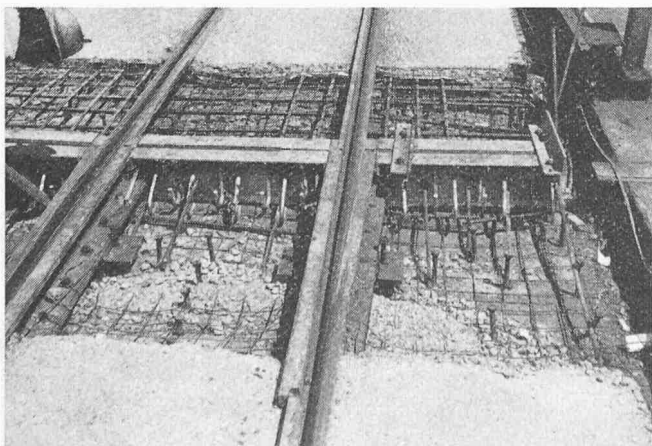
Bild 6. Neuer Fahrbahnübergang mit Anschlüssen an die Tramschienen

Grosse Probleme ergaben sich bei der Auswahl der Fahrbahnübergänge in den Dilatationsfugen. Diese sind durch die Gleise der Strassenbahn in Querrichtung an vier Stellen unterbrochen und zudem beidseits an die Gehwegübergänge angeschlossen. Eine weitere Schwierigkeit bestand in der Abkröpfung zwischen Gehweg- und Fahrbahndilatation, die eine Längsfuge von 20 bis 50 cm Länge zur Folge hat. Man einigte sich schliesslich auf den Einbau von ACME-Übergängen, die für die komplizierten Eck-Konstruktionen am besten geeignet erschienen. Dabei sind selbstverständlich die Anschlüsse an die Schienendilatationen nicht absolut wasserdicht. Man ist sich bewusst, dass an diesen Stellen mit gewissen schädlichen Einwirkungen des eindringenden Wassers zu rechnen ist. Leider bieten sich aber vorläufig keine perfekten Lösungen für dieses Problem an.

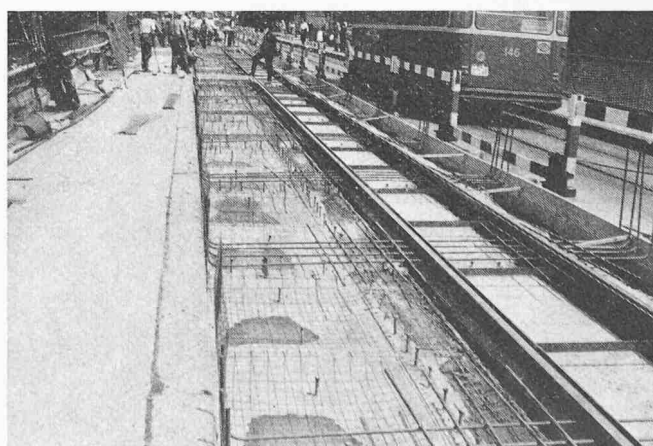
Bild 7. Fahrbahn kurz vor dem Betonieren. Man beachte die durch die Stege der Tramschienen durchgezogene obere Querarmierung über jedem Querträger (kleine Bogen)

Zudem ergab sich bei der Plattenstärke von 22 cm für die Armierungen eine grössere statische Höhe, was sich hauptsächlich für die Querarmierungen an den Stellen günstig auswirkte, wo sie die Stege der Strassenbahnschienen durchstossen. Diese in Abständen von 20 cm über jedem Querträger zu bohrenden 5 Löcher von 20 mm Durchmesser verursachten übrigens noch besonderes Kopfzerbrechen. Die SVB befürchteten eine zu starke Schwächung des Schienenprofils mit Neigung zu Schienenbrüchen. Rücksprachen bei Prof. Dubas und der EMPA ergaben, dass sich solche Bohrungen kaum nachteilig auswirken können, sofern die Löcher sauber gebohrt, die Lochränder entgratet und an den Aussenflächen leicht gebrochen werden.

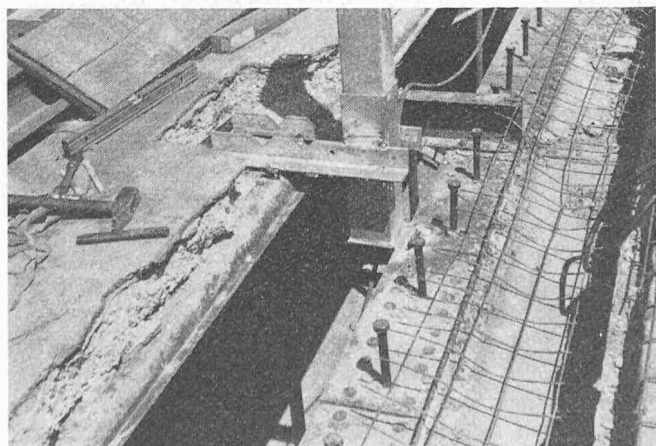
Bild 8. Detail der Befestigung der Leitplankenpfosten am Haupt-Längsträger und an den Zoresen der Gehwegkonstruktion
