Artikel: Der Umbau der Kornhausbrücke in Bern
Autor: Siegenthaler, Rolf
DOI: <https://doi.org/10.5169/seals-85344>

Der Umbau der Kornhausbrücke in Bern

Von Rolf Siegenthaler, Zürich

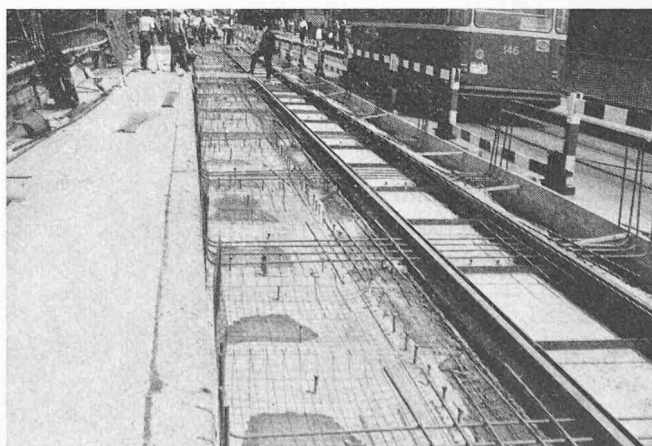
Bild 7. Fahrbahn kurz vor dem Betonieren. Man beachte die durch die Stege der Tramschienen durchgezogene obere Querarmierung über jedem Querträger (kleine Bogen)

Zudem ergab sich bei der Plattenstärke von 22 cm für die Armierungen eine grössere statische Höhe, was sich hauptsächlich für die Querarmierungen an den Stellen günstig auswirkte, wo sie die Stege der Strassenbahnschienen durchstossen. Diese in Abständen von 20 cm über jedem Querträger zu bohrenden 5 Löcher von 20 mm Durchmesser verursachten übrigens noch besonderes Kopfzerbrechen. Die SVB befürchteten eine zu starke Schwächung des Schienenprofils mit Neigung zu Schienenbrüchen. Rücksprachen bei Prof. Dubas und der EMPA ergaben, dass sich solche Bohrungen kaum nachteilig auswirken können, sofern die Löcher sauber gebohrt, die Lochränder entgratet und an den Aussenflächen leicht gebrochen werden.
