Artikel: Der Felssturz von Amden vom 21. Januar 1974
Autor: Jäckli, Heinrich / Kempf, Th.
DOI: <https://doi.org/10.5169/seals-72771>

Der Felssturz von Amden vom 21. Januar 1974

Von Prof. Dr. Hch. Jäckli und Dr. Th. Kempf, Zürich

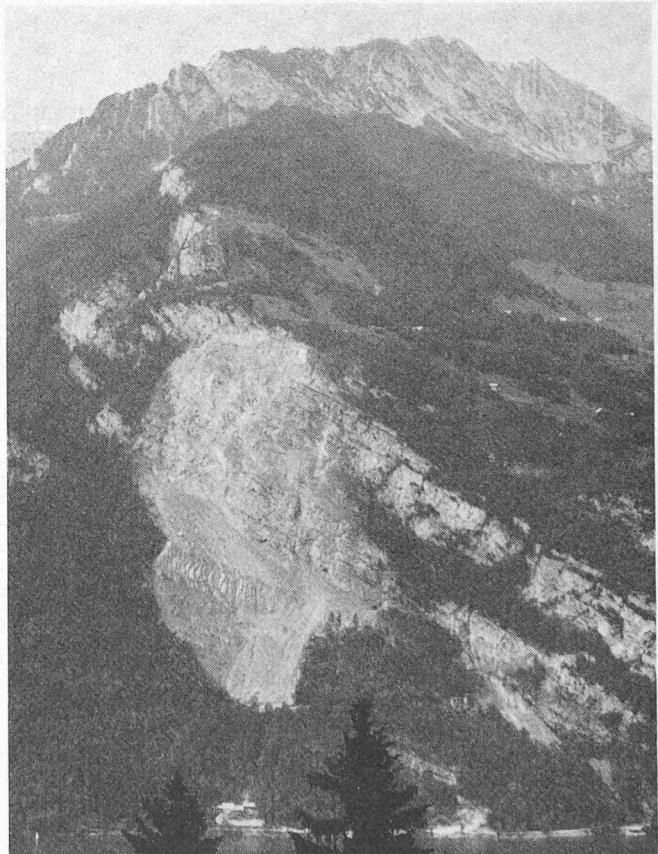
Bild 2. Das Absturzgebiet von der Kerenzerbergstrasse aus. Zustand Sommer 1974 nach dem Absturz und der nachträglichen Räumung der lockeren Partien durch Sprengungen

Von Mitte Februar bis Mitte Mai wurden mit Erfolg durch Sprengungen kleinen Umfanges täglich einige hundert m³ Schutt- und Felsmaterial bei kurzfristiger Sperrung der Strassen zum Absturz gebracht, bis das Absturzgebiet soweit gesäubert war, dass ab Mitte Mai von einer akuten Gefährdung nicht

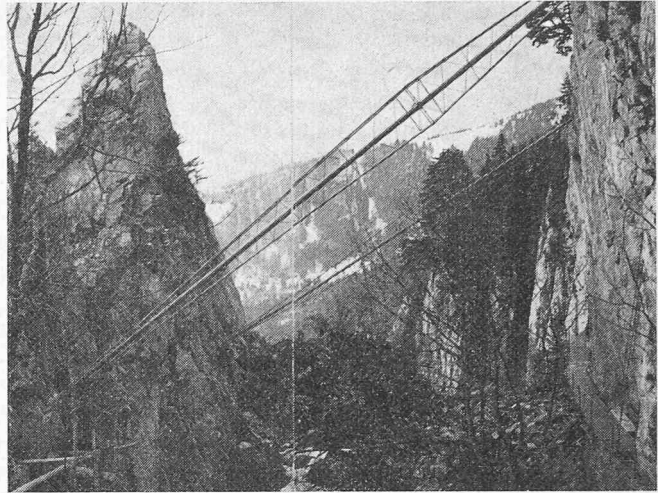
Bild 6. Bergsturzablagerung im Steinbruch Köppl nach dem Hauptsturz, Zustand 24. Januar 1974

die Klüfte voneinander abgetrennten Felscheiben einzeln nacheinander nach aussen kippten und auf der steilen Sturzbahn zum Steinbruchareal vollständig zertrümmert wurden (Bild 6).

Es ist erstaunlich, wie stark zerkleinert die Absturzmasse im Steinbruch ist. Diese Zerkleinerung des abgestürzten Felsmaterials ist mit dem erwähnten Absturzvorgang, der hohen und steilen Sturzbahn sowie vor allem mit der extremen Auflockerung des Schratkalkes zu erklären.

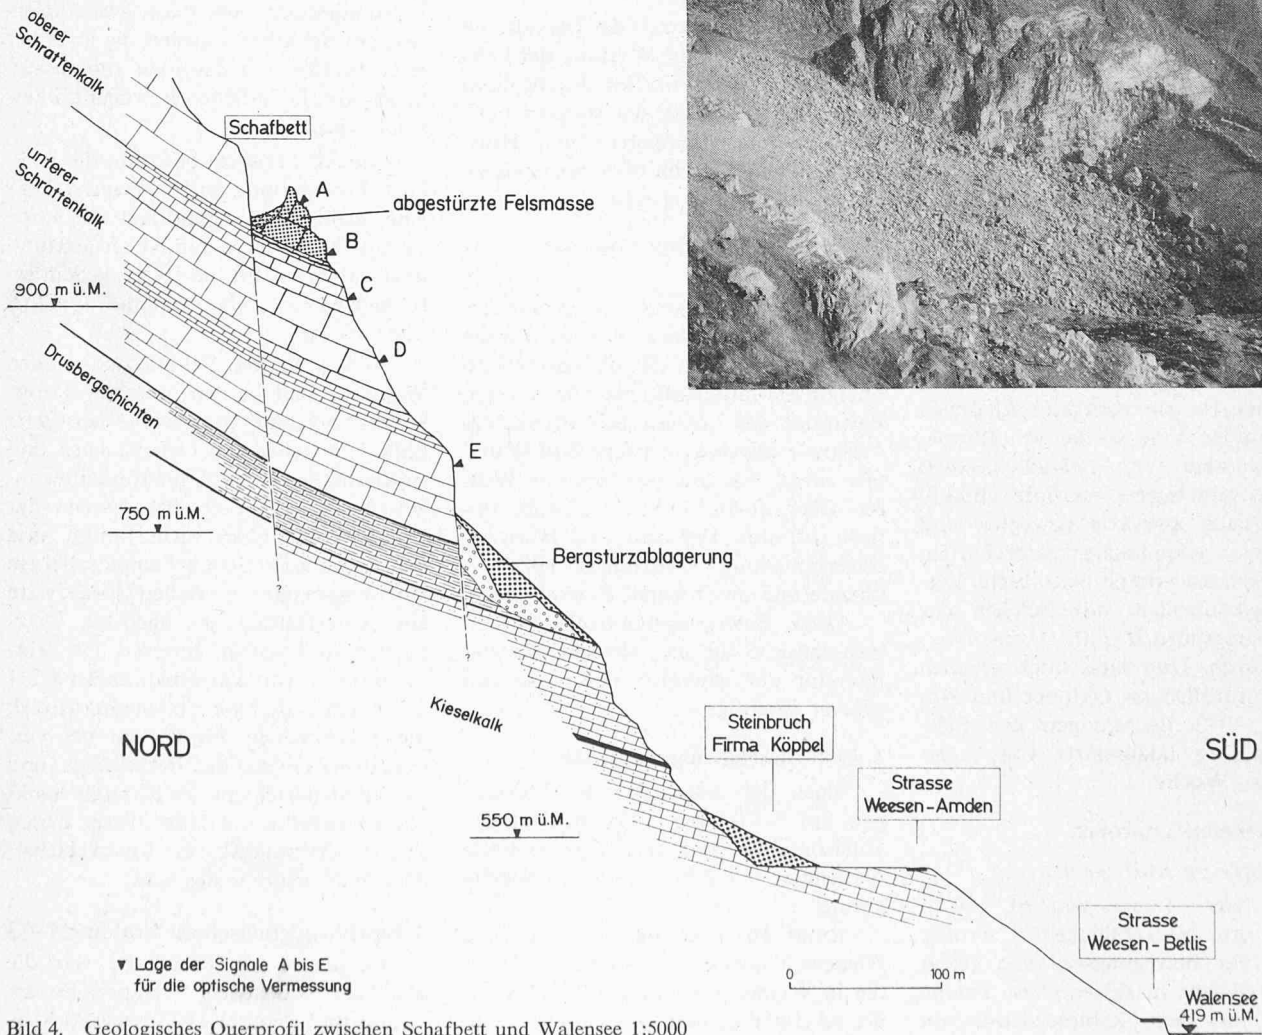
Bild 4. Geologisches Querprofil zwischen Schafbett und Walensee 1:5000

Im Gebiet von Amden beschreiben diese Gesteine eine weitgespannte Schichtmulde, als «Amdenermulde» bezeichnet, deren Achse mit etwa 10° nach SW einfällt. Beim «Schafbett» am Schwarzberg fallen die Schichten mit 20 bis 30° gegen SE, d. h. gegen den Walensee ein, was die Stabilität der Felsflanke verringert und Bewegungen seewärts erleichtert.

Die Schichten werden schliesslich noch durch steilstehende Brüche und Verwerfungen intensiv zerhackt, die ungefähr WNW-ESE streichen und zur Anlage der unter sich einigermaßen parallel verlaufenden Felswände führten. Die bergseitige Felswand im Schafbett, von welcher aus die Bewegung der Kontrollpunkte gemessen wurde, wird beispielsweise von einer solchen Verwerfungsfläche gebildet und stellt dort die Trennfuge zwischen stabilem und bewegtem Fels dar.

Zur Erfassung und Begrenzung der Bewegungen in tieferen Partien wurden in der Fallinie von den Felsköpfen im oberen Schrattekalk bis zur unteren Felswand des unteren Schrattekalkes 5 Signale angebracht (siehe Bild 4) und von einem Standort nördlich von Weesen (Koordinate 725 950/222 460) optisch auf ihre Vertikal- und Horizontalverschiebung kontrolliert (Bild 7, oberste und zweitoberste Kurvenschar).

Die Verminderung der Horizontalbewegung von den oberen zu den tiefer liegenden Signalen A bis E in den Felswänden zeigte eindeutig, dass die aufglockerte Felsmasse neben differentiellen Gleitbewegungen auf Schichtflächen eine ausgeprägte Kippbewegung nach aussen ausführte.
