Zeitschrift: Schweizerische Bauzeitung
Herausgeber: Verlags-AG der akademischen technischen Vereine
Band: 94 (1976)
Heft: 14: Flachdachprobleme

Artikel: Typische Schädenfälle
Autor: Preisig, H.
DOI: <https://doi.org/10.5169/seals-73076>

Typische Schadenfälle

Von H. Preisig, Dübendorf

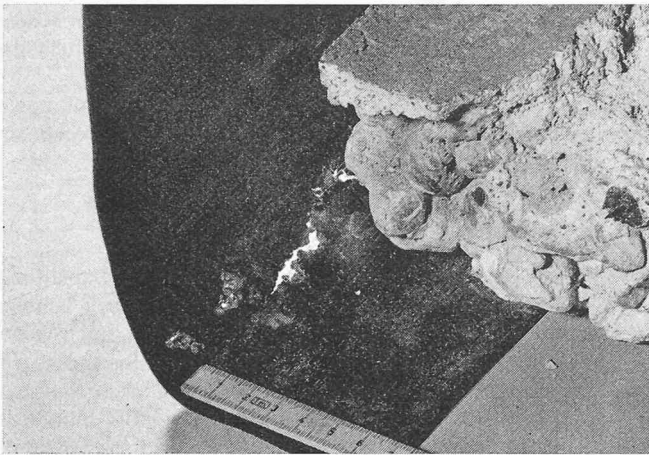
Schnitt durch Aufbordung und Geröllbeton; Geröllbeton in direktem Kontakt mit hochgezogener Kunststoffolie, Perforation in der Folie im Bereich der Hohlkehle

Die Kunststoffolie (Dachhaut) weist bei den seitlichen Aufbordungen Perforationen auf, vorwiegend bei den Schmalseiten der Terrassenfläche. Die Perforationen liegen in der Hohlkehle der Folie. In diesem Bereich liegt die Folie hohl und ist in direktem Kontakt mit dem Sickerbeton. Sickerbeton und Zementsteine stossen allseitig an die hochgezogene Folie und die Deckstreifen an. Der Sickerbeton ist auf der ganzen Terrassenfläche (198 m²) fugenlos.

Die Perforationen in der hochgezogenen Folie wurden durch die spitzen Gesteinsanteile des Sickerbetons verursacht. Der Sickerbeton ändert seine Abmessungen bei Temperatur- und Feuchtigkeitswechsel. Da der Beton in der Fläche fugenlos und allseitig mit der Folie in Kontakt war, wurden die aus den Dimensionsänderungen resultierenden Kräfte direkt auf die Folie übertragen und einzelne Steine durchgedrückt. Deshalb wurden Perforationen vorwiegend bei den Schmalseiten der Terrassenfläche festgestellt, dort, wo die Ausdehnung der 22 m langen Sickerbetonplatte am grössten war.

Zur Behebung der Schäden mussten bei allen seitlichen Anschlüssen die Zementformsteine und der Sickerbeton entfernt und die hochgezogene Kunststoffolie ersetzt werden. Um erneute Perforationen zu vermeiden, wurden Sickerbeton und Zementformsteine allseitig von der Aufbordung durch Fugen abgetrennt.

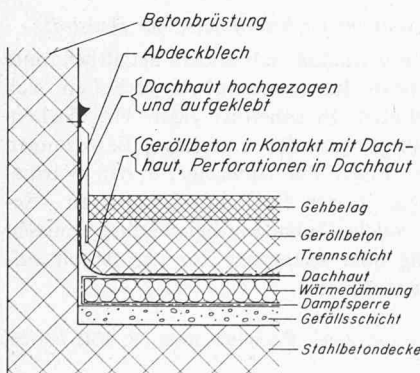
Detailschnitt, Dachhautaufbordung an Brüstung; ausgeführte Konstruktion, die zum Schaden führte

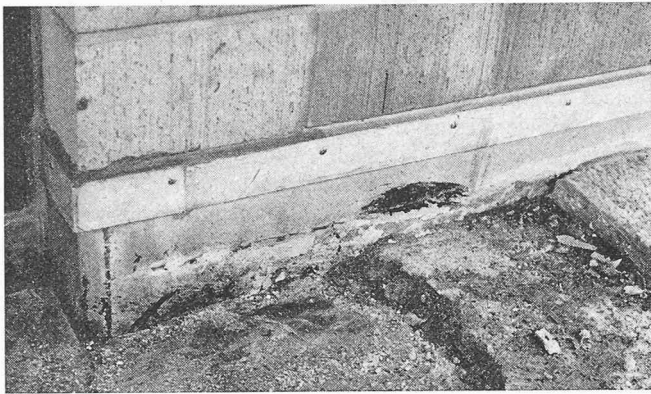
Winkelblechanschluss an das Gebäude, Zementschrittplatten und Zementüberzug teilweise entfernt; Zementüberzug in direktem Kontakt mit dem Winkelblech, dieses ist auf der Vorderseite nicht geschützt

Die Winkelbleche weisen im Bereich des Zementüberzugs und der Zementschrittplatten starke Korrosionserscheinungen auf; an einigen Stellen ist das Blech durchkorrodiert. Das Winkelblech ist auf der Vorderseite nicht geschützt und mit dem stark alkalisch reagierenden, nassen Zementüberzug in direktem Kontakt. Auf der Rückseite, gegen das Mauerwerk, ist das Winkelblech mit einem bituminösen Schutzanstrich versehen.

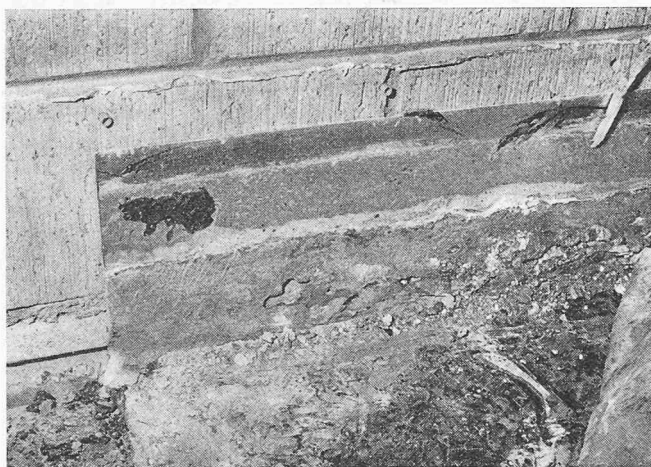
Sondierstelle, Zementüberzug und Zementschrittplatten entfernt; starke Korrosion bis zur Perforation beim vertikalen Teil des Winkelbleches

Die Korrosionen bei den Winkelblechen wurden durch Alkalien aus dem dauernd nassen Zementüberzug und aus den in Mörtel verlegten Zementschrittplatten verursacht.

Die korrodierten Winkelbleche mussten ausgebaut und ersetzt werden. Die neuen Bleche wurden, diesmal auch auf der Vorderseite, mit einem Voranstrich und einer kunststoffmodifizierten Bitumen-Dichtungsbahn gegen alkalische Feuchtigkeit geschützt. Der Zementüberzug und die Zementformsteine wurden seitlich durch Fugen von den Winkelblechen abgetrennt.

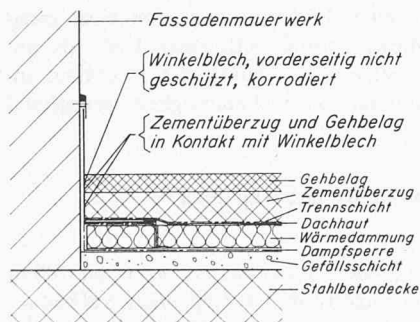
Detailschnitt, Dachhautaufbordung an Brüstung; ausgeführte Konstruktion, die zum Schaden führte

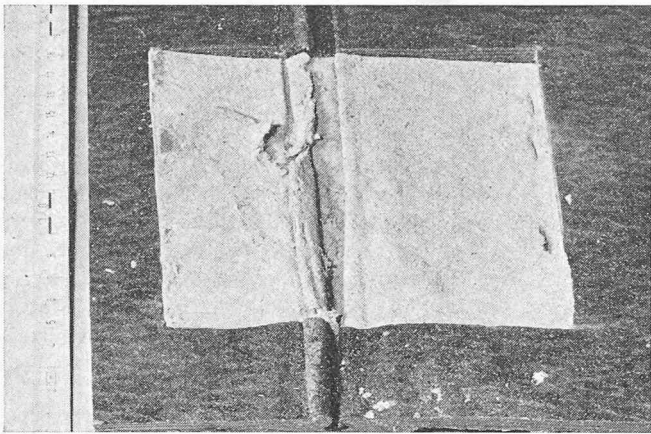
Dachunterseite, Probe mit Wulstbildung und bitumenfrei extrahiertem Ausschnitt, entnommen aus der Dachhaut über einer Fuge zweier Wärmedämmplatten; Trägermaterialien (Rohfilzplatte) der Bitumen-Dichtungsbahnen im Bereich des Wulstes, d. h. über der Plattenfuge, gerissen, verrottet und brüchig

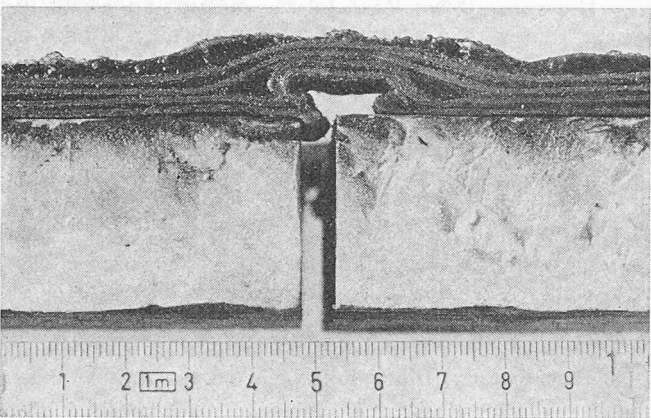
Querschnitt durch Dachhaut und Wärmedämmplatte; Wulstbildung in der Dachhaut über der Fuge zweier Wärmedämmplatten, Fuge mehrere Millimeter offen

Wärmedämmplatten aus Polystyrolschaumstoff bewegen sich reversibel bei Temperaturänderungen und irreversibel durch Ausdiffundieren der Treibmittel. Die festgestellten Wülste und Risse in der Dachhaut wurden vorwiegend durch

die reversiblen, temperaturbedingten Bewegungen der Polystyrolschaumstoffplatten verursacht. Durch die Verbackung der Dachhaut mit den Wärmedämmplatten wurden die Kräfte aus den Bewegungen direkt auf die Dachhaut übertragen. Die ständige Beanspruchung durch Druck- und Zugkräfte führte dann in der Dachhaut zu den festgestellten Schäden. Die im Fugenbereich an der Dachhautunterseite auskondensierte Feuchtigkeit bewirkte bei den nicht verrottungsbeständigen Bitumen-Dichtungsbahnen eine zusätzliche Schwächung. Da die extrudierten Polystyrolschaumstoffplatten durch Sorption praktisch kein Wasser aufnehmen, führten schon geringe Feuchtigkeitsmengen in der Konstruktion an der Dachhautunterseite zu dem festgestellten Oberflächenkondensat.

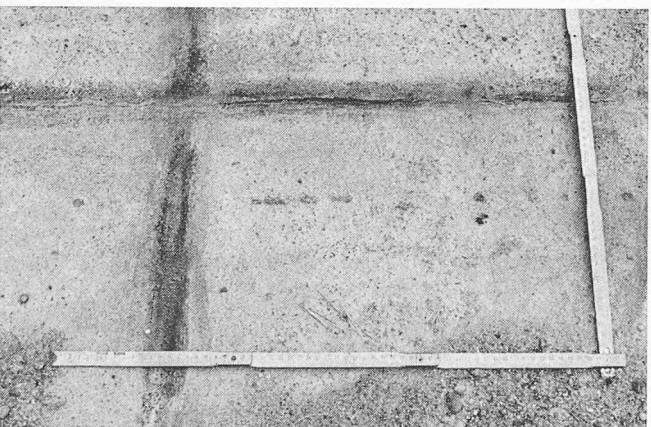
In der bituminösen Dachhaut sind die Umrisse der darunterliegenden Wärmedämmplatten deutlich abgezeichnet. Sichtbar sind Wülste, Anrisse und vereinzelt auch durchgehende Risse in der Dachhaut, die über den teilweise

Dachhautoberseite, Schutzschicht Sand und Kies entfernt. Geradlinig verlaufende Wülste und Risse in der Dachhaut über den Fugen der Wärmedämmplatten

offenen Fugen der Wärmedämmplatten liegen. Die Unterseite der Dachhaut ist über den Fugen feucht, in der Fläche ist sie mit den Wärmedämmplatten verbacken.

Die beschädigte Dachhaut wurde entfernt, die lose verlegten Platten ausgebaut und getrocknet. Die Dampfsperre musste nicht ersetzt werden und diente während der Sanierung als Regenschutz. Die noch verwendbaren Platten wurden vollflächig auf die Dampfsperre aufgeklebt. Nach Aufbringen einer Trennlage aus einseitig korkbestreuten Glasvlies-Dichtungsbahnen wurde eine neue, dreilagige Dachhaut, bestehend aus Bitumen-Dichtungsbahnen der Sorten V60, J2 und F3 mit zwei Zwischenstrichen und einem Deckstrich aus Heissbitumen, eingebaut.

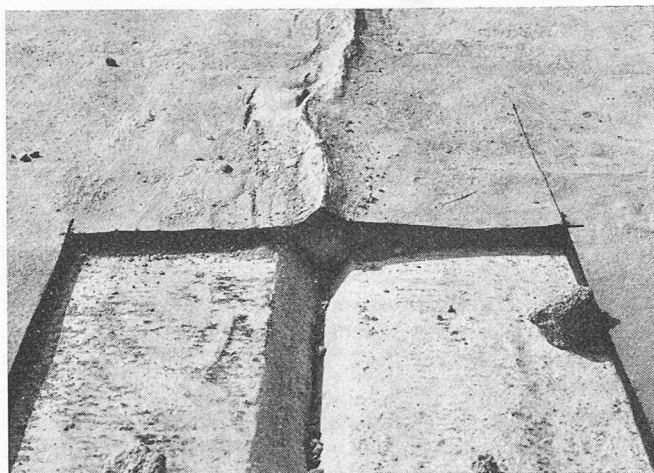
Die Dachhaut weist geradlinig verlaufende Wülste mit seitlichen Anrissen auf. Im Bereich dieser Wulstbildungen sind in der Dachhaut durchgehende Risse festzustellen. Die

Sondierstelle; Wulst mit seitlichen Anrissen in der Dachhaut über der Deckenplattenfuge, Wulstverlauf entlang den Plattenschmalseiten, Fugenmörtel abgelöst und emporgedrückt

Wülste liegen über den Fugen der Deckenplatten, vorwiegend entlang den Plattenschmalseiten. Unter den Wülsten ist die V-förmige Vermörtelung von den Fugenflanken der Deckenplatten abgelöst und örtlich emporgedrückt. Über den Plattenfugen ist die Dachhautunterseite örtlich feucht.

Die Wulstbildungen mit den seitlichen Anrissen in der Dachhaut über den Fugen wurden durch Bewegungen der Deckenplatten verursacht. Messungen ergaben, dass Bewegungen im Bereich der Fugen vorwiegend an den Schmalseiten der Platten erfolgen, dort, wo auch die Wulstbildungen am häufigsten sind. Die Deckplatten bewegen sich ruckartig und vorwiegend in Abhängigkeit der täglichen Temperaturdifferenzen. Bei Temperaturdifferenzen von beispielsweise 30 °C ergaben sich Bewegungen bis zu 2 mm. Durchbiegungen der Platten infolge Lastwechsel (Wasser/Schnee) bewirken eine Verschiebung der oberen Kante bei den Plattenschmalseiten. Diese Bewegungen sind eher gering und für den Schaden nicht von primärer Bedeutung. Eine zusätzliche Schwächung der Dachhaut erfolgte auch durch die, an deren Unterseite auskondensierende Feuchtigkeit im Bereich des Fugenmörtels.

Wegen dem empfindlichen Lagergut mussten bei den Sanierungsarbeiten weitere Wassereinträge vermieden werden. Die ursprüngliche Dachhaut wurde deshalb nicht entfernt, sondern als provisorische Abdichtung weiterbenutzt. Die beschädigten Partien wurden mit einer Bitumen-Dichtungsbahn mit hoher Reißfestigkeit überdeckt und seitlich abgeklebt. Die neue Dachhaut, ein System aus kunststoffmodifizierten Bitumen-Dichtungsbahnen, ist durch Trennschichten vom ursprünglichen Belag abgelöst. Als Trennschichten wurden eine Lage Ölpapier und eine darauf lose verlegte, auf der Unterseite mit Korkkörnern bestreute Bitumen-Dichtungsbahn, verwendet.

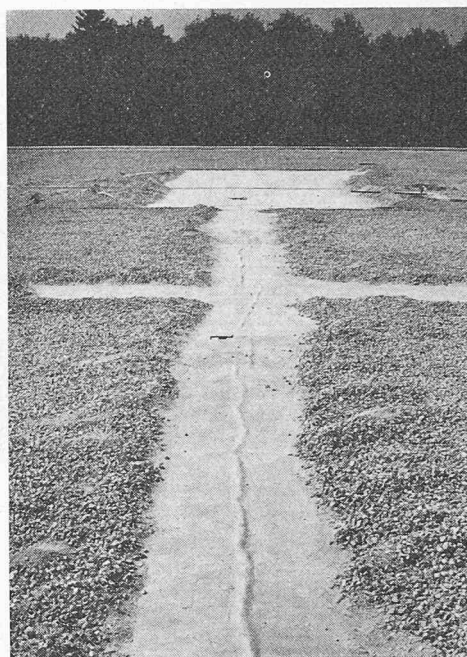
(rechts) Dachaufsicht, Schutzschicht Sand und Kies örtlich entfernt; geradlinig verlaufender Wulst in der Dachhaut

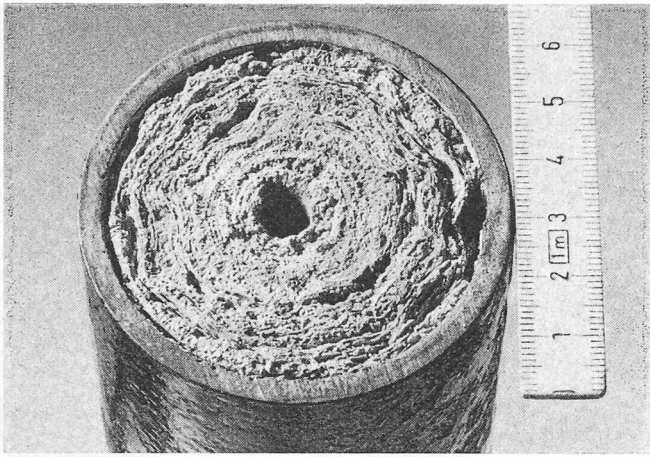
Querschnitt durch Ablaufleitung; Stahlrohr, Innendurchmesser 60 mm, gefüllt mit starken Kalksinterkrusten

Die Dachwasserablaufleitungen sind teilweise so verkrustet und verstopft, dass kein Wasser mehr abfließen kann. Beim abgelagerten Material handelt es sich vorwiegend um Calciumcarbonat, das sich in den Ablaufrohren krustenartig angelagert hat. Da Notüberläufe fehlen, wurden die Winkelbleche örtlich überstaut, und das Wasser konnte in das Gebäude eindringen.

Ablagerungen der festgestellten Art entstehen durch Calciumhydroxid, das durch Regenwasser aus dem Zementüberzug ausgelaugt wird und sich bei Zutritt von Luftkohlenensäure als schwerlösliches Calciumcarbonat, vorwiegend bei den Abläufen und bei den vertikal und auch horizontal verlaufenden Leitungen anlagert. Die Ablagerungen wurden durch die unterseitig sehr porösen Zementüberzüge intensiviert.

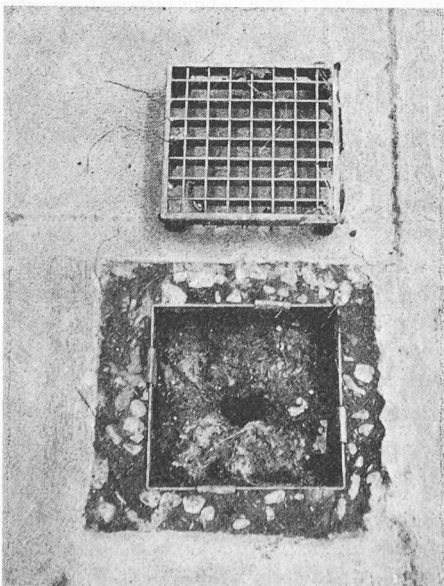
Dachwasserablauf, Gitterrost entfernt; Einlauftrichter stark verkrustet und verstopft

Reinigung nicht in Frage. Zur Sanierung wurde deshalb ausserhalb des Gebäudes ein neues, unabhängiges Entwässerungssystem erstellt.

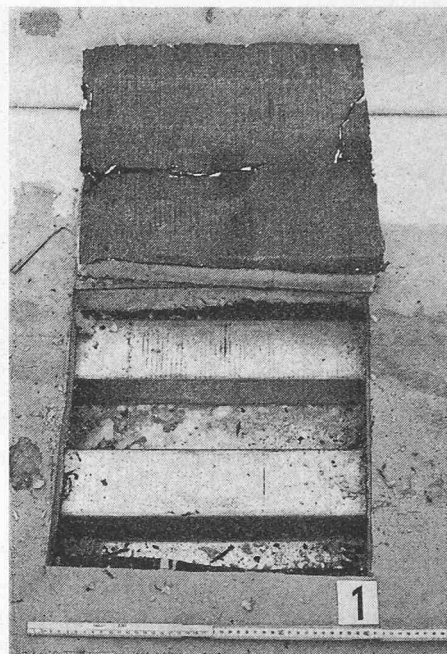
Während eines Sturmes wurden örtlich der Dachbelag, die Randbleche und eine Lichtkuppel von der Tragkonstruktion (Profilbleche) abgehoben. Probeöffnungen zeigten, dass die Dampfsperre nicht auf dem Profilblech aufgeklebt, und somit der Dachbelag nicht mit der Tragkonstruktion verbunden war. Beim Abheben wurden Dachhaut und Dampfsperre beschädigt.

Der nicht beschwerte, wenig träge Dachbelag konnte wegen der fehlenden Verklebung zwischen Dampfsperre und Profilblechdecke von der Tragkonstruktion abgehoben werden. Die Schäden entstanden vor allem in jenem Bereich, wo bei Stürmen grössere Windsogkräfte zu erwarten waren. Dabei traten sehr grosse, kurzfristige Windsogkräfte auf, rechnerisch bis zu 220 kp/m^2 . Nach neueren Untersuchungen können die wirklichen Kräfte jedoch wesentlich grösser sein.

Sondierstelle, ganzer Dachbelag bis auf die Tragkonstruktion durchgeschnitten und aufgeklappt; Dampfsperre gerissen und mit dem Profilblech nicht verklebt

Im Bereich der Schäden musste der ganze Dachbelag über der Profilblechdecke ersetzt und die Randbleche und Lichtkuppeln zusätzlich befestigt werden. Aus Sicherheitsgründen wurde der Dachbelag durch eine Kiesschicht und im Bereich extremer Sogkräfte zusätzlich durch Zementschrittplatten beschwert.
