**Zeitschrift:** Schweizerische Bauzeitung  
**Herausgeber:** Verlags-AG der akademischen technischen Vereine  
**Band:** 94 (1976)  
**Heft:** 14: Flachdachprobleme

**Artikel:** Das Flachdach aus der Sicht der Gebäudeversicherungen  
**Autor:** Schoenberger, H.  
**DOI:** <https://doi.org/10.5169/seals-73077>

## Das Flachdach aus der Sicht der Gebäudeversicherungen

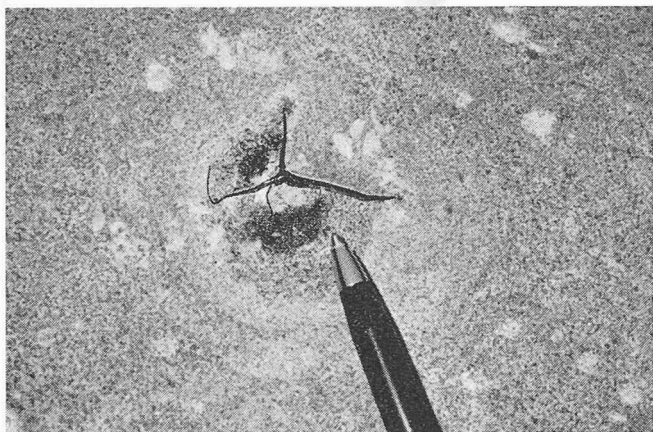
Flachdach ohne Kiesschicht, das durch Hagelschlag beschädigt wurde
