Zeitschrift: Schweizerische Bauzeitung
Herausgeber: Verlags-AG der akademischen technischen Vereine
Band: 94 (1976)
Heft: 38: GEP Generalversammlung in Genf, 23. bis 26. September

Artikel: Das Erdbeben im Friaul vom 6. Mai 1976 - Beanspruchung und Beschädigung von Bauwerken
Autor: Glauser, E. / Gugerli, H. / Heimgartner, E. / [s.n.] / [s.n.]
DOI: <https://doi.org/10.5169/seals-73166>

Das Erdbeben im Friaul vom 6. Mai 1976 — Beanspruchung und Beschädigung von Bauwerken

Von E. Glauser, H. Gugerli, E. Heimgartner, B. Rast und R. Sägeser, Zürich

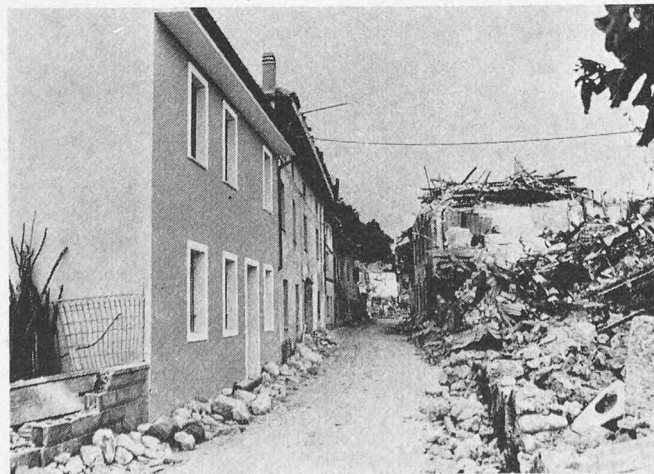
Bild 14. Unten: Unmittelbar gegenüber liegen sich beinahe unbeschädigte und vollständig eingestürzte Häuser im stark zerstörten Dorf Osoppo

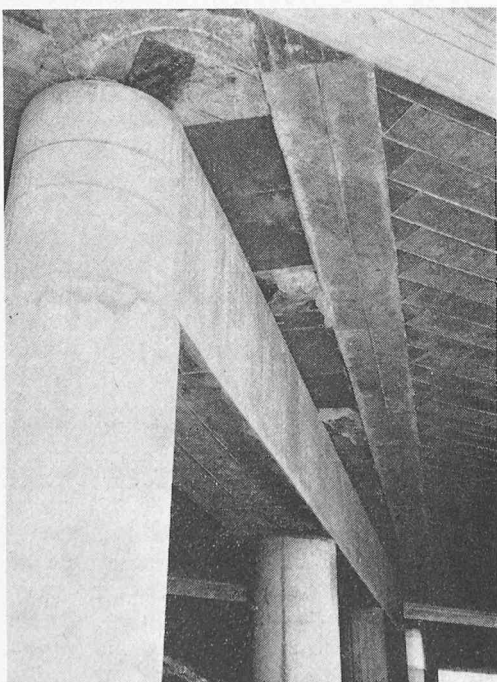
Bild 22. Dreifeldrige Autobahnbrücke über die Strasse Buia-Maiano. Brückenträger infolge starken seitlichen Verschiebungen von den Neoprenelagern auf die Stützenjochs heruntergefallen

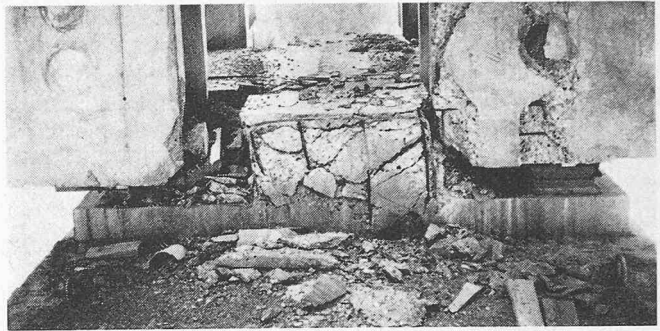
Bild 23. Autobahnbrücke mit 32 Feldern über den Tagliamento. Auflager der vorfabrizierten Träger auf massiven Pfeilerscheiben. Betonabplatzungen an den Trägern und vollständig zerstörte Auflagerkonsole infolge Anpralls des durch das Beben beschleunigten Trägers. Linker Brückenträger vom Auflager abgerutscht

Auch hier konzentrierte sich die Erdbebenbeschädigung auf die *Auflagerbereiche*, die sehr stark in Mitleidenschaft gezogen wurden (Bild 23). Die grossen Verschiebungen der einzelnen Brückenfelder in Längsrichtung führten zu Betonabplatzungen an den Längsträgern und zerstörten Lagerkörper und Anprallkonsolen. Die hohen Widerlagermauern wurden durch den Anprall der Endfelder stark zerrissen.
