Die Erdbeben im Friaul zwischen dem 6. Mai und dem 15. September 1976

Charakterisierung der Erschütterungen, Verhalten von bebengeschädigten Bauwerken bei erneuten Erdstößen

Von E. Heimgartner und E. Glauser, Zürich

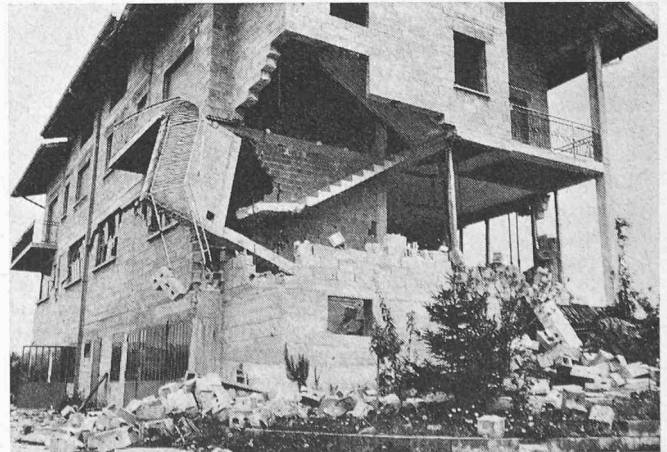
Bild 11 (nach dem 15. Sept.). Rechts: Wohnhaus mit Werkstatt bei Artegna nach erneuter Bebenbeanspruchung. Infolge der weiteren Bebenbelastung stürzte die Stirnwand im Mittelgeschoss ein. Die Tür- und Fensterepfosten der Längswände wurden zermalmt und brachen teilweise ein. Die Schubfestigkeit dieser Betonhohlsteinwände war gering, da der Mörtel in den Lagerfugen keine Verzahnung der übereinanderliegenden Schichten bewirkte

durch die Zerstörung energieabsorbierender Bauteile wie Kittfugen (Bild 8, 9) erheblich verschlechtert, wodurch das Bauwerk eine kleinere Dämpfung erfuhr und unter der erneuten Bebenbeanspruchung daher grössere Verformungen erlitt. Die Gebäude mit schwer zerstörten Backsteinwänden oder Schäden an der Tragstruktur zeigten eine stark verminderte Tragfähigkeit unter erneuter Erdbebenbelastung. Die Gebäude erfuhren weitergehende Verschiebungen der zerstörten Bauteile, die oft zu lokalen Einbrüchen führten (Bild 10, 11), oder es stürzte sogar das ganze Gebäude ein (Bild 12, 13).
