Artikel: Renovationen und Sanierung der Barfüsserkirche: Ingenieurarbeiten
Autor: Jaggi, Alfred
DOI: <https://doi.org/10.5169/seals-85522>

Renovationen und Sanierung der Barfüsserkirche

Ingenieurarbeiten

Von Alfred Jaggi, Basel

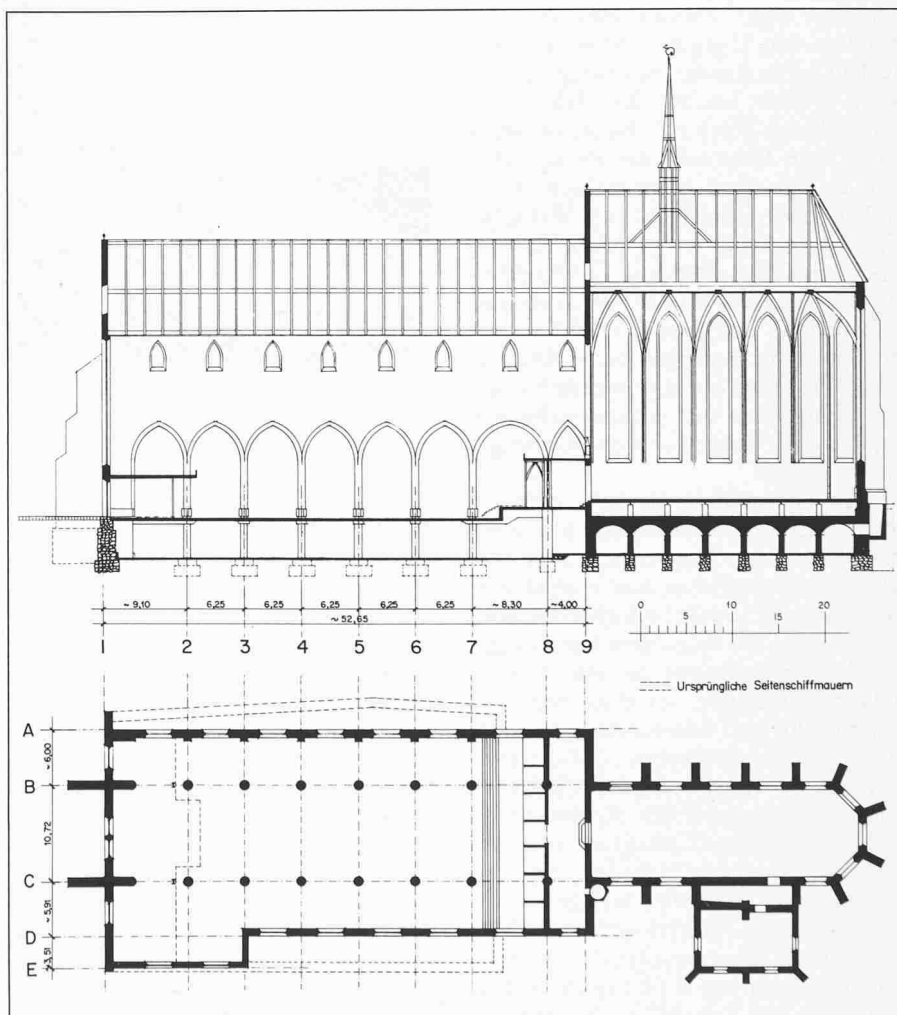
Bild 2. Längsschnitt und Grundriss des Erdgeschosses nach der Renovation. Die beschädigten Pfeiler sind durch genaue Kopien ersetzt worden. Material und Bauweise entsprechen der ursprünglichen Konstruktion. Vor dem Chor steht wieder eine rekonstruierter Lettner. Die verbreiterte Westfassade hat ihre ursprüngliche Gestalt zurückerhalten. Die stillfremden Emporen sind - bis auf eine Galerie zwischen den Achsen 1 und 2 - verschwunden. Das Untergeschoss unter dem Langhaus ist primär eine Sanierungsmassnahme (Beseitigung der Salzurückstände) und subsidiär ein Platzgewinn für das Museum. Der gewölbte Keller unter dem Chor stammt aus dem Jahre 1843

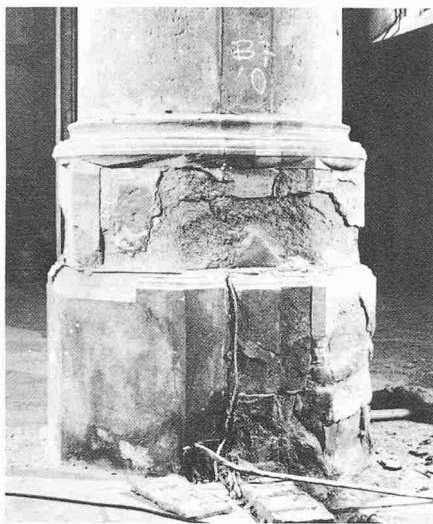
Bild 3a. Pfeiler B7. Die «elektro-physikalische Mauerrockenlegung» hat die Zerstörung des Steingefüges nicht verhindern können (Aufnahme: Mai 1975)

Steinstruktur an diesen Pfeilern die gleichen Fortschritte wie an den nicht behandelten. Mit andern Worten, das Verfahren erwies sich als völlig unwirksam.

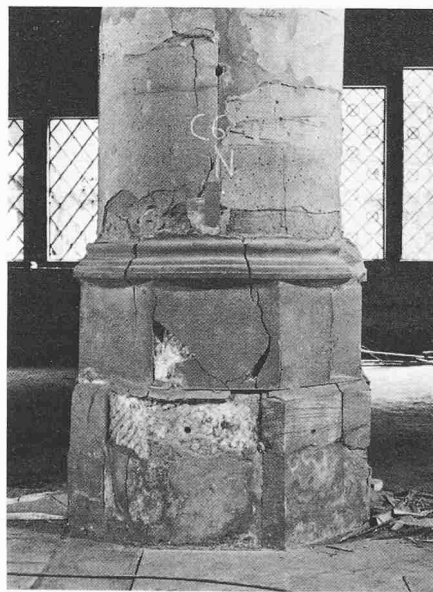
des Mittelschiffes zu sehen. Vereinzelt mussten klaffende Risse in den darüberliegenden Pfeilertrommeln festgestellt werden (Bild 3). Die einzige Ausnahme bildeten die beiden östlichsten Pfeiler, weil sie auf der verbleibenden Rückwand des ehemaligen Lettners aufliegen und aus diesem Grunde nicht bis zum Kirchenboden hinabreichen.

Bild 3. Zerstörungen an den Pfeilerbasen. Die wachsenden Salzkristalle sprengen das Korngefüge und erzeugen Spannungsrisse (Aufnahme: Mai 1975)

In der Zeit von 1799 bis 1815 konnten – wahrscheinlich infolge der Luftfeuchtigkeit – grosse Mengen des gelagerten Salzes durch den undichten Boden ins Erdreich versickern. So kam es, dass selbst nachdem das Lager geräumt war, praktisch unerschöpfliche Rückstände im Porenwasser der Aufschüttung zurückblieben. Dank der Kapillarität konnte das salzhaltige Wasser in die Poren der Buntsandstein-Pfeiler emporsteigen. An der Oberfläche verdunstete das Wasser, so dass kein stationärer Zustand eintreten konnte. Die ständig nachströmende Sole bewirkte eine von innen nach aussen zunehmende Salzkonzentration, bis schliesslich die Sättigung erreicht war. Die wachsenden Salzkristalle sprengten schliesslich das Steingefüge von aussen nach innen. Die vertikalen Risse oberhalb der Salzausscheidungen dürften auf ein Quellen der darunterliegenden Quader zurückzuführen sein (Bild 3).

Hauptverantwortlich für die Schäden an den Pfeilerbasen sind somit nicht die direkten Einwirkungen des gelagerten Salzes, sondern die *Nachwirkungen der im Erdreich angesammelten Verluste*. Es steht ausser Frage, dass der *Heizbetrieb des Museums die Verdunstung des Porenwassers begünstigt und den Nachschub an Salzwasser aus dem Erdreich beschleunigt hat*. Die hohe Salzkonzentration im Heizkanal ist symptomatisch. Die festgestellten Schäden waren durchweg auf *mechanische Wirkungen des Kristalldruckes* zurückzuführen; chemische Nebenwirkungen konnten nirgends festgestellt werden.
