Artikel: Statische Sicherung historischer Bauten
Autor: Schubiger, Emil
DOI: <https://doi.org/10.5169/seals-85525>

Statische Sicherung historischer Bauten

Von E. Schubiger, Zürich

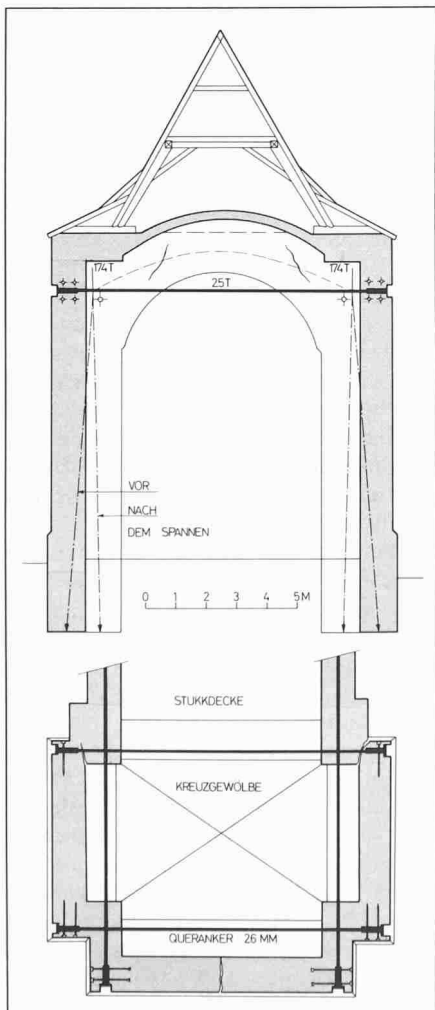
Bild 6. Spannglieder und Kräftespiel vor und nach dem Spannen

Der Chorbogen vor dem Altar hat den Anbau von 1703 handbreit vom Altbau

Bild 6 stellt den Grundriss des Kirchenchores dar als Untersicht des Kreuzgewölbes. Der Seitendruck auf die vier Mauerecken resultiert aus den Horizontalschüben der diagonalen Kanten und der flankierenden Bögen. Die Spannlieder umfassen das Rechteck an allen vier Seiten. Ihre Höhenlage ist bestimmt durch den Schnittpunkt des Kämpferdruckes mit dem Auflagerlot (Bild 6). Auf Wunsch der Denkmalpflege wurde die architektonische Wirkung der sichtbaren Zugbänder durch aufgefletete Probestangen geprüft und als tragbar empfunden. Eine versteckte Lösung wie bei der Kathedrale St. Gallen kam sowohl aus technischen wie finanziellen Gründen nicht in Frage.

- Die erste Etappe hebt den Horizontalschub der Gewölbe auf und führt den exzentrischen Angriffspunkt der Mauerlast in den Schwerpunkt der Fundamente zurück. Die Drucklinie der Bögen ändert sich während der ersten Etappe kaum. Während der stufenweisen Betätigung der hydraulischen Presse wird die Verlängerung der Ankerstangen wiederholt gemessen. Die Übereinstimmung mit dem vorausberechneten elastischen Wert bestätigt, dass keine Bewegung im Bogen eingetreten ist.

- Die zweite Etappe korrigiert die verschobene Drucklinie der Bögen, setzt den Injektionsmörtel der Risse unter Druck und bekämpft weitere Scheitelsenkungen. Sie verschiebt die Resultante aus Ankerkraft und Schwergewicht der Mauer weiter nach innen und bewirkt eine rückläufige Tendenz der Fassadenneigungen. Während den 3 Wochen zwischen der ersten und zweiten Etappe verringerte sich die Zugkraft entsprechend der gewünschten Kriechbewegung des Mauerwerkes und Korrektur der Fundamentpressung. Ein weiterer Spannungsverlust nach dem Errei-

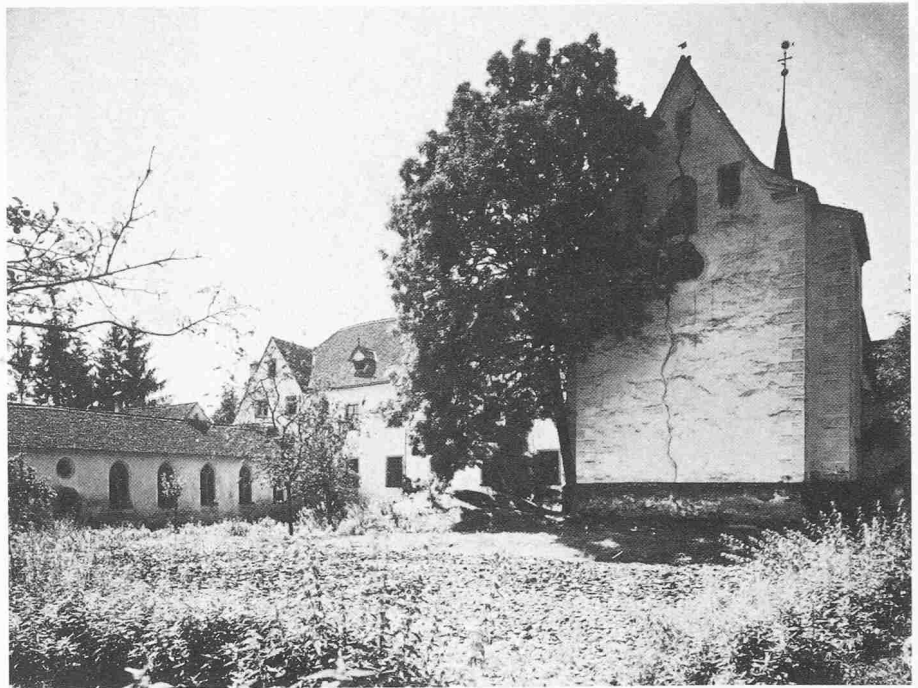
Bild 5. Gespaltener Ostgiebel der Kirche

weggedrückt (Bild 6). Auf Bild 4 sind die schrägen Rissebilder im Bogen sichtbar und deuten auf die Auseinanderbewegung der Kämpferpunkte und die entsprechende Senkung des Scheitels hin. Der Bogen hinter dem Altar hat zudem den Westgiebel der Kirche in zwei Hälften getrennt. Der Spalt verläuft oben klaffend vom Estrichfenster

zur Nische und wurde früher unten unsachgemäss geflickt. (Bild 5). Mit der Projektierung der statischen Sicherung konnte begonnen werden, nachdem der Bau massstäblich genau aufgenommen, die Risse und Deformationen eingetragen und die Ursache der
