Bewährung von Brücken in den Schweizer Alpen

Von Edmond Rey, Bern *)

Das Verhalten der Brücken im Betrieb wird durch äussere Belastung wenig beeinflusst. Massgebend sind hingegen die Betriebsbedingungen - Winterdienst, grosse Temperaturschwankungen und die örtlichen geotechnischen Verhältnisse -, denen oft zu wenig Beachtung geschenkt wird. Die Untersuchung der in einer Anzahl Einzelfällen festgestellten Schäden wird durch Hinweise auf die Gestaltung und Ausführung von Brücken ergänzt.

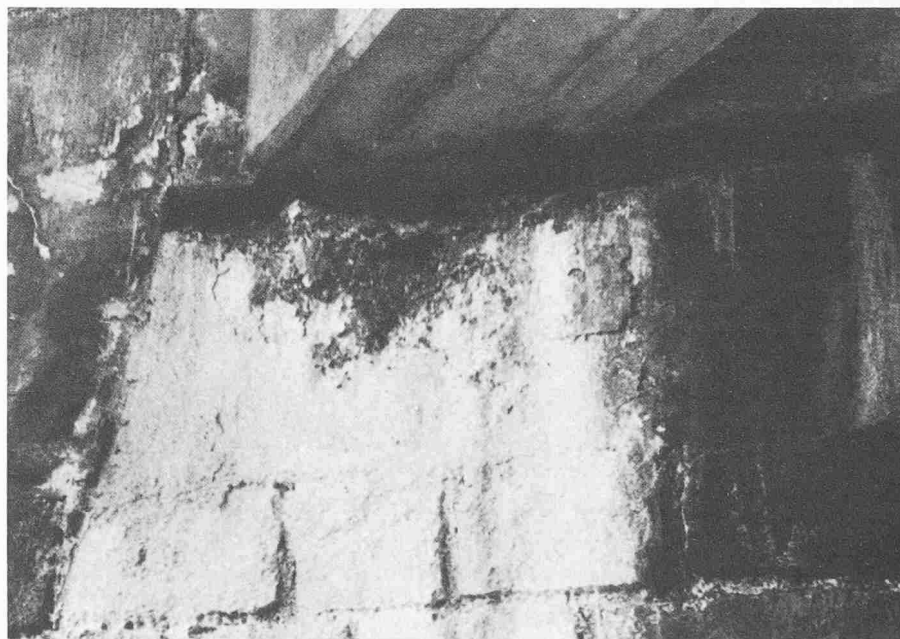
Bild 1. Schäden an der Infrastruktur. Beschädigung von Auflagerbänken, Verschmutzungen und Ausblühungen an den Mauern der Widerlager. Schäden infolge undichter Trennfugen.

Zu beachten: die Anordnung der Auflager, die überprüfbar und unzugänglich sind.

Brücke über den Suretta-Bach in Sufers, Höhe 1420 m, N 13c, Abschnitt Andeer-Splügen, Baujahr: 1959. Die Schäden sind 1972 behoben worden

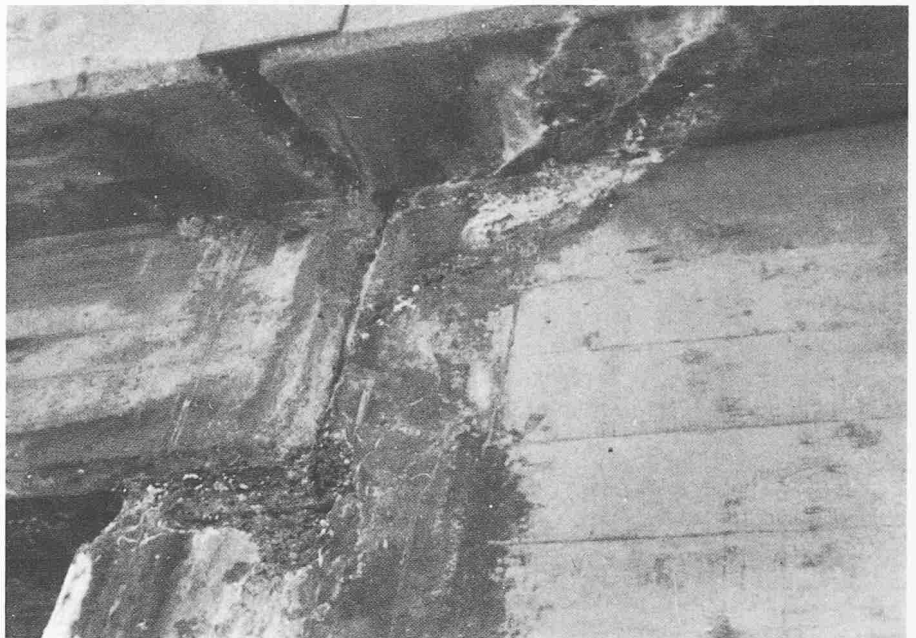
Bild 2. Beton-Tausalzschäden. Korrosionsbeispiel an Widerlagermauern eines Bauwerks infolge Frostwirkung und Einwirkung chemischer Auftaumittel
Zu beachten, dass Wasser durch die Fugenübergänge eindringt, und dass die Auflager unzugänglich sind.
Unterführung des Anschlusses Splügen, Höhe 1450 m, N 13c, Abschnitt Andeer-Splügen, Baujahr: 1965. Die Schäden sind 1970 behoben worden

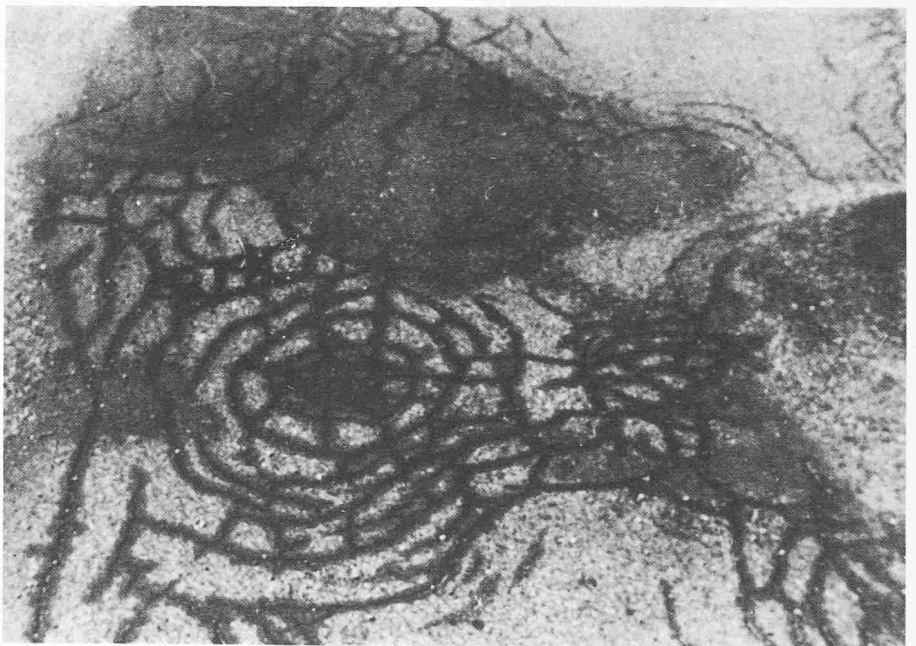
Bild 3. Zerstörung des Belages. Zerstörung des Belages und des Bauwerksbetons durch Frostwirkung und Einwirkung von chemischen Auftaumitteln infolge eines Fehlers einer Abdichtungsrichtung.
Giustia-Brücke in Marmorera, Höhe 1684 m, Julierstrasse, Abschnitt Bivio-Marmorera. Baujahr: 1958

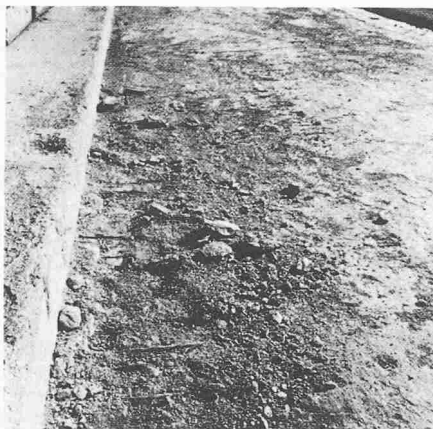
Bild 4. Frost- und Tausalzschäden des Fahrbahnbetons. Zustand der Betonbrückenplatte nach der Entfernung des Bitumenmörtelbelages.

Die Instandstellung machte den Abtrag der Abdichtung, das Abspitzen des Betons auf 10 cm Stärke und seinen Ersatz, die Verstärkung der Fahrbahnplattenarmierung und den Einbau einer mit Nylonmatten armierten, bituminösen Abdichtungsschicht, die auf dem Beton des Überbaues haftet, notwendig. Die Schäden wurden 1974 behoben.

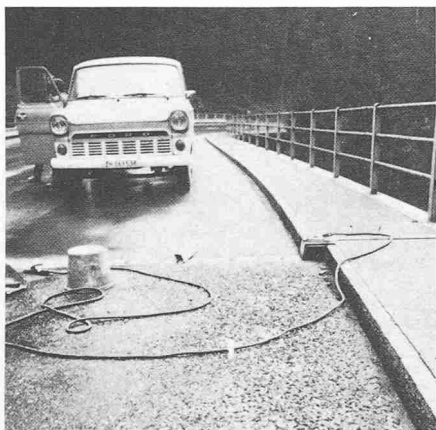
Bild 5. Widerlagerverschiebung. Die Schynstrasse durchquert zwischen Thusis und Davos mehrere instabile Hänge, so dass die Widerlager der Bauwerke in Zonen zu stehen kommen, die in Bewegung sind. Eine solche Widerlagerverschiebung wird durch die grosse Verschiebung – ca. 10 cm – zwischen den Randsteinen der Gehwege im Fugenübergang veranschaulicht.

Brücke über den Cugnabach in Sils im Domleschg, Höhe 800 m, Abschnitt Thusis–Tiefencastel, Baujahr: 1952

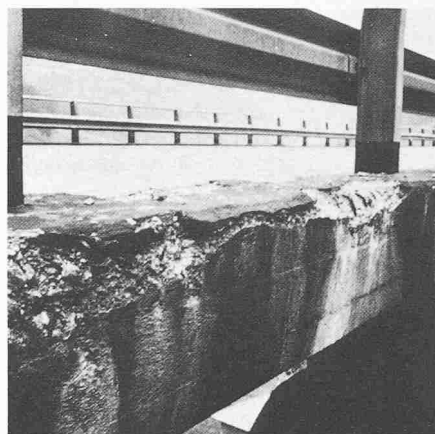
Bild 7. Tausalz- und Frostschäden am Brückenrand. Zerstörung des Brückenrandes durch Einwirkung von Frost und chemischen Auftaumitteln. Brücke über den Vorderrhein in Splügen, Höhe 1450 m, N 13c, Abschnitt Andeer–Hinterrhein, Baujahr: 1962. Die Instandstellung machte die Sanierung der Randeinfassung und die Anwendung einer Schutzabdichtung notwendig. Die Schäden sind 1978 behoben worden

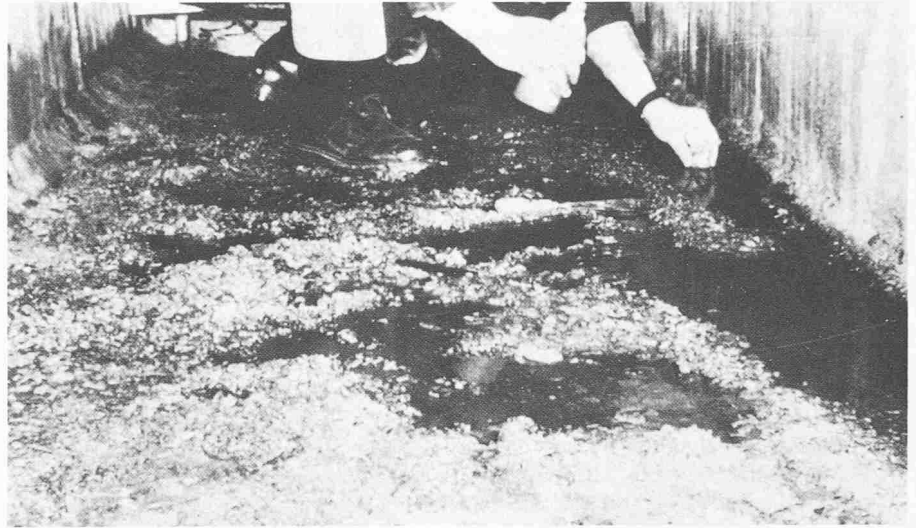
Bild 8. Frostschäden in Hohlkästen von Kastenträger. Frostschäden an unzugänglichen Hohlkastenboden. Die Schäden werden durch die Korrosionswirkung der Tausalze verursacht. Als Folge von Wasseraustritten aus Rohrleitungen hat sich das Wasser in den Hohlkästen angesammelt. Die Korrosion des Betons erreichte 7 cm Tiefe

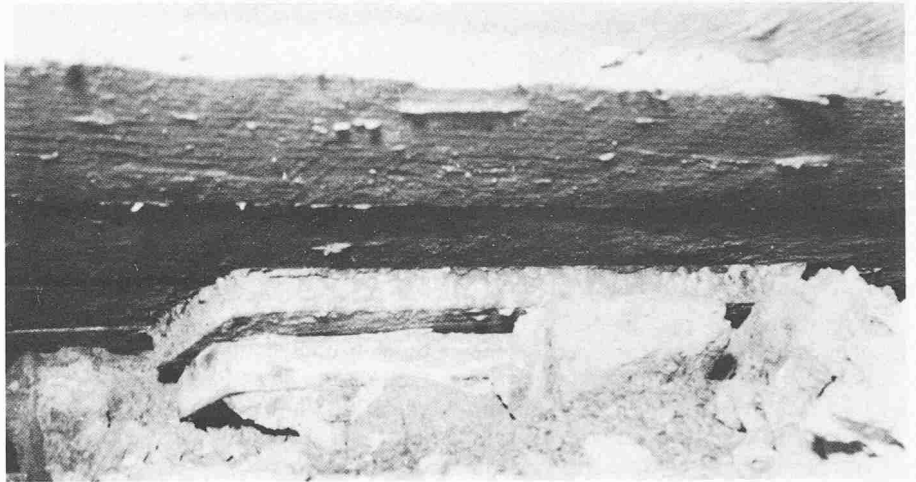
Bild 9. Zerstörung der Mörtelunterlagen von Gleitlagern. Zerstörung der Mörtelunterlagen von Gleitlagern durch Frost; Schäden, die der fehlenden Entwässerung der Mörtelunterlagen zuzuschreiben sind. Brücke über den Steilerbach, Sufers, N 13c, Höhe 1420 m, Abschnitt Andeer-Hinterrhein, Baujahr 1959. Die 1972/73 durchgeführte Instandstellung machte die Erneuerung der Abdichtung, die Entwässerung der Hohlkästen sowie den Ersatz der Lager und Fugenübergänge nötig

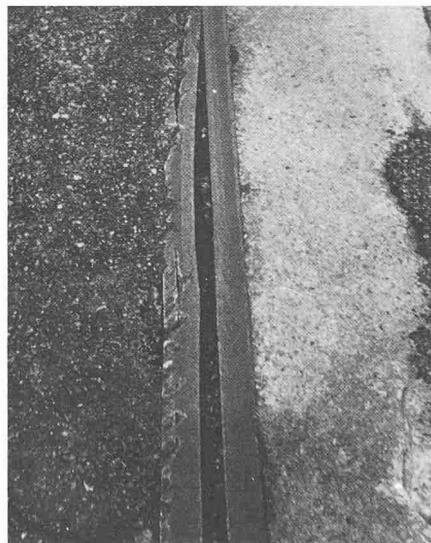
Bild 10. Zerstörung von Fugenübergängen durch Schneepflüge. Die im Belag vorstehenden Fugenübergänge werden von den Schneepfluglamellen beim Darübergleiten aufgespiesst. Die Fugen von zu leichter Bauart halten der wiederholten Beanspruchung während des Winterdienstes nicht stand

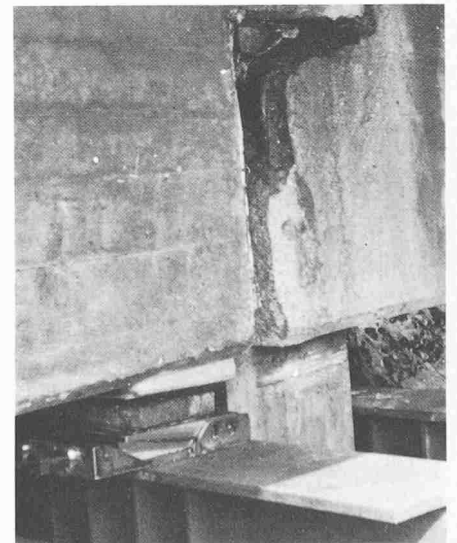
Bild 11. Beschädigtes Gerbergelenk. Die Gerbergelenke des gleichen Bauwerks wurden ausserdem durch das Eindringen von Oberflächenwasser, das durch den undichten Fugenübergang in das Rohrleitungswasser gelangte, schwer beschädigt. Brücke von Crestawald in Sufers, Höhe 1400 m, N 13c, Abschnitt Andeer-Hinterrhein, Baujahr: 1958
