**Anhang:** Wetterfester Baustahl: Beilage zum Kapitel "Praktische Anwendung im Hochbau"  
**Autor:** Theiler, Franz / Geiser, Roland

# Wetterfester Baustahl

Beilage zum Kapitel «Praktische Anwendung im Hochbau»

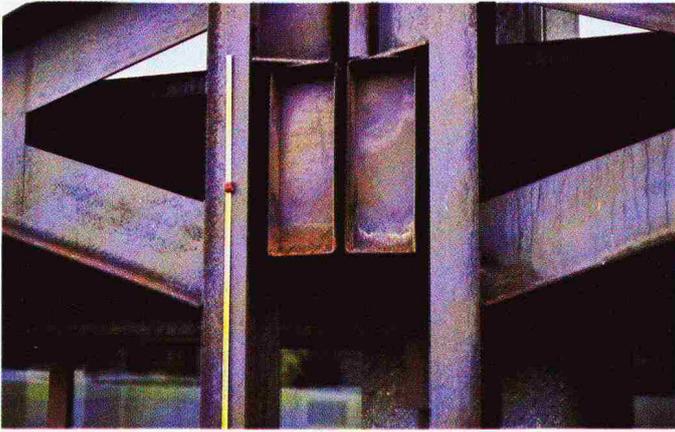
Bild 1. Fassadenausschnitt, Stahlskelettbau mit zahlreichen Stellen, wo das Regenwasser längere Zeit liegen bleiben kann

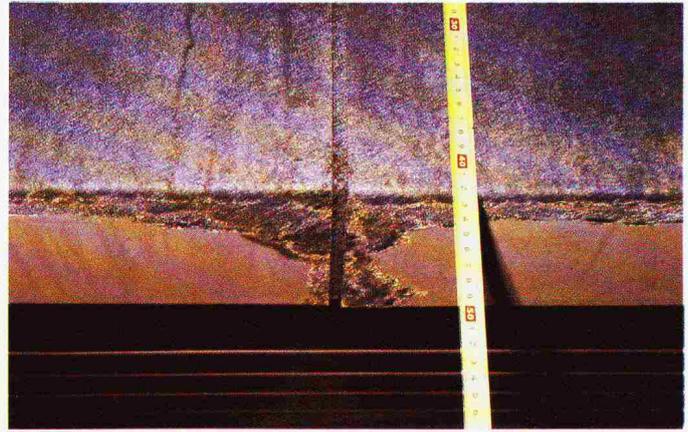
Bild 4. Fehlende Tropfkante. Im Tropfwasser-Bereich entsteht Rost mit einer größeren Struktur als auf einer frei bewitterten Fläche. Die hellen Ablagerungen bestehen zur Hauptsache aus Eisensulfat

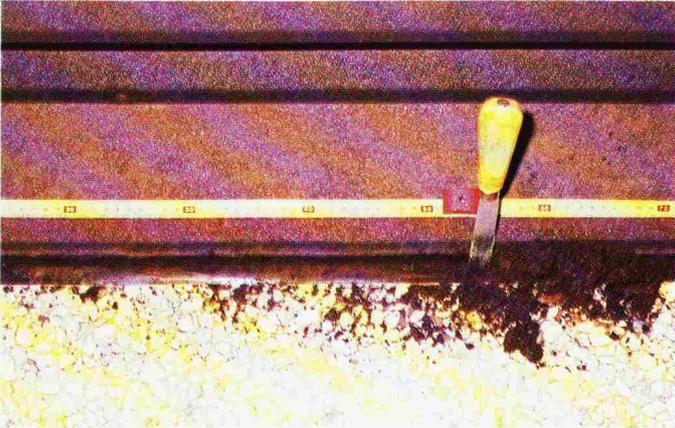
Bild 2. Detail aus Bild 3. In der linken Hälfte der Fuge ist der Rostschlamm entfernt worden. Das Fassadenblech ist in diesem Bereich bereits sehr stark angegriffen

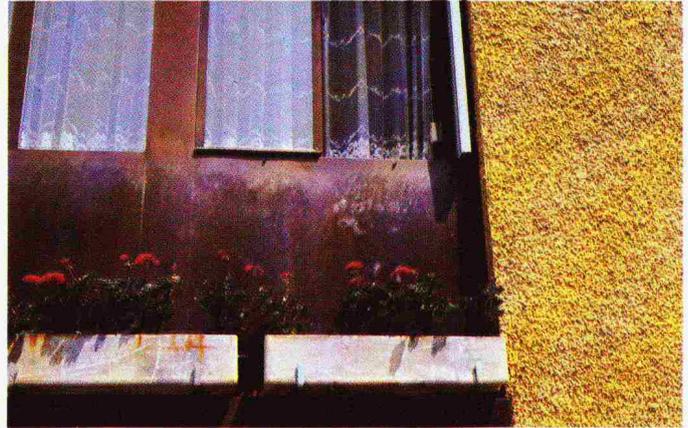
Bild 6. Fassadenelemente in Sandwich-Bauweise mit PUR-Schaumstoff als Wärmedämmung. Perforationen in der Bildmitte

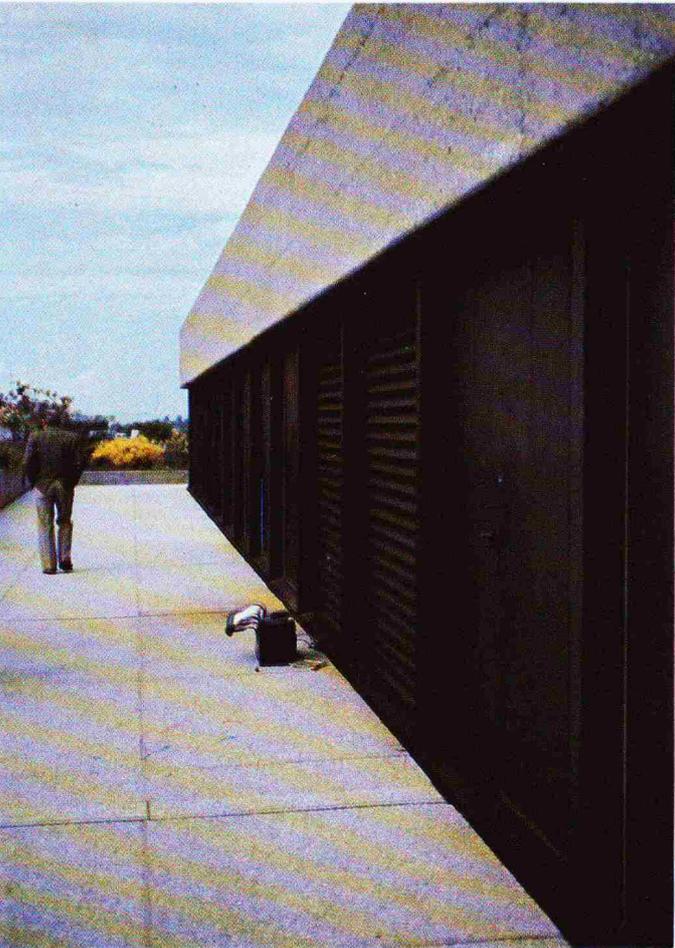
Bild 3. Fassade eines Attika-Geschosses. In der Fuge zwischen Bodenplatten und Fassadenblech sammeln sich die Korrosionsprodukte an und bilden einen feuchten Schlamm (vgl. auch Bild 2)

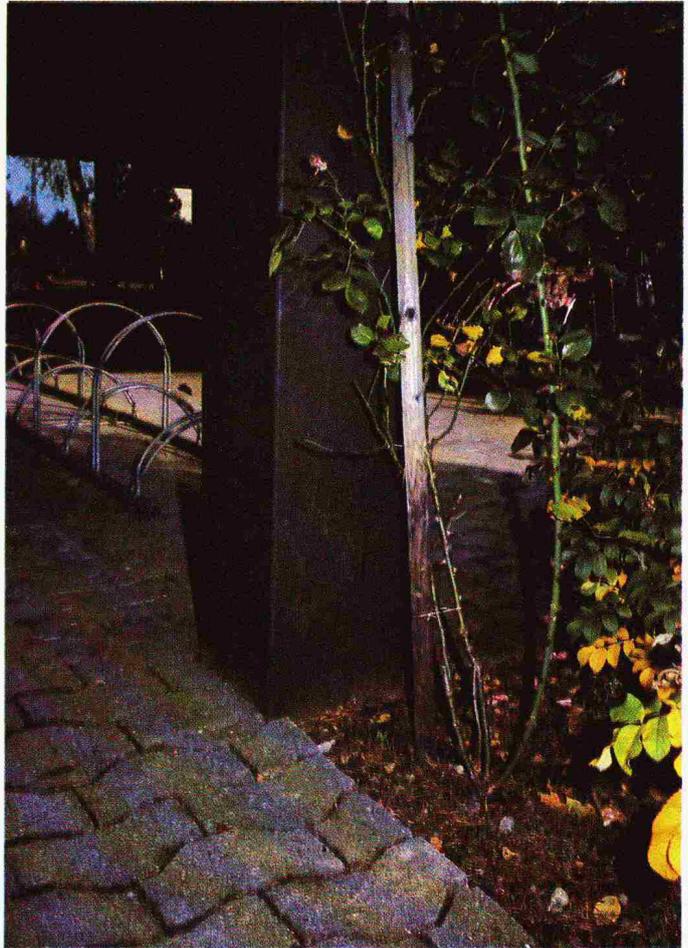
Bild 5. Ungeschützte Stütze in direktem Kontakt mit dem feuchten Erdreich

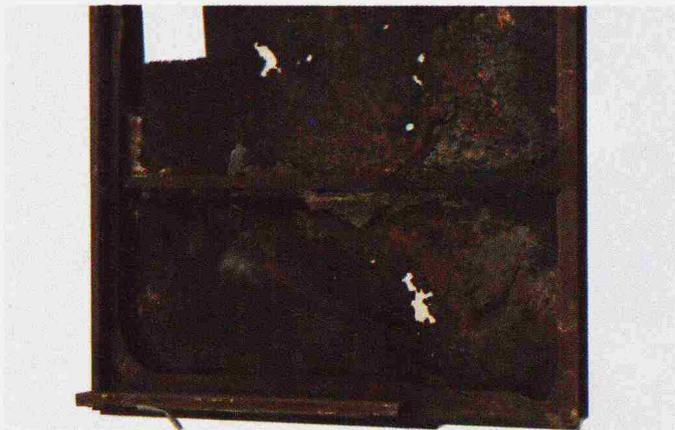
Bild 7. Aufgeschnittenes Fassadenelement mit Perforationen am Aussenblech (PUR-Schaumstoff entfernt)

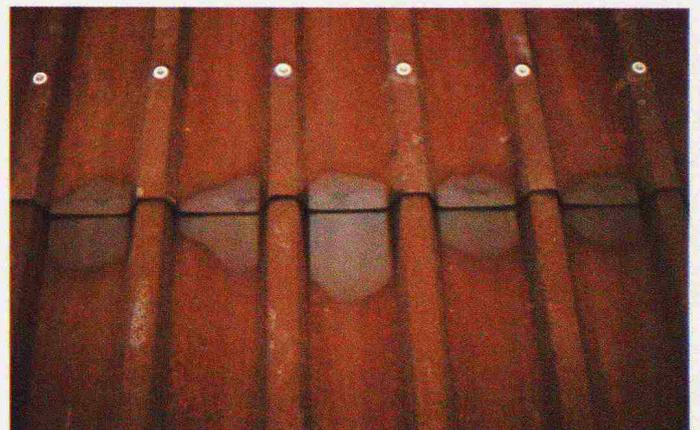
Bild 11. Dach aus überlappend angeordneten Trapezblechen. Im Bereich der Überlappung wird das Regenwasser während längerer Zeit festgehalten

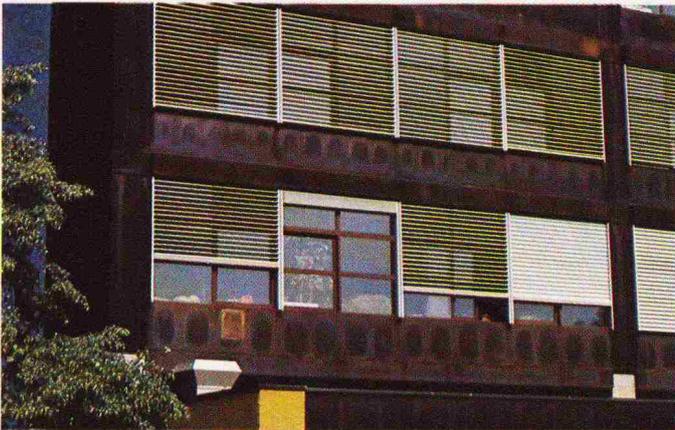
Bild 8. Unregelmässige Färbung von Fassadenelementen, verursacht durch unterschiedliche Wärmeableitung (und damit unterschiedlich lange Feuchtperioden) an Stellen, wo im Elementinnern Stege als Abstandhalter angeheftet waren

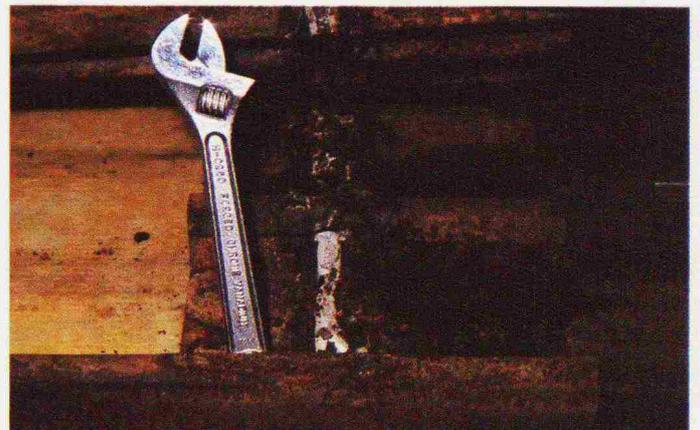
Bild 12. Geöffnete Überlappung mit Überresten eines Dichtungsbandes. Sehr starke Korrosion bis zur Perforation im Bereich der Überlappung

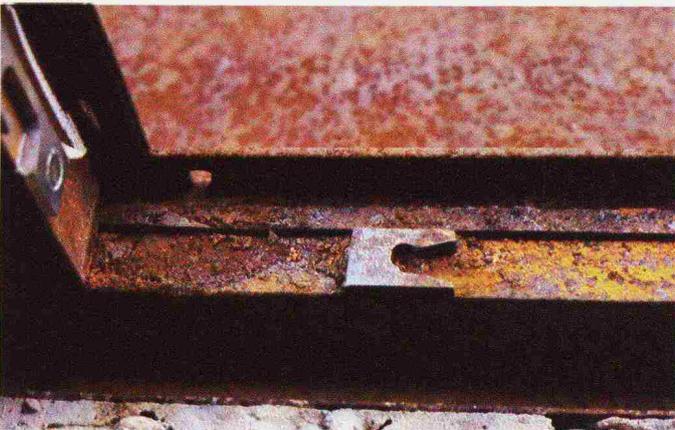
Bild 9. Fensterrahmen nach Südwesten ausgerichtet. Ausgeprägte Korrosion in der Wasserrinne nach vierjähriger Beanspruchung

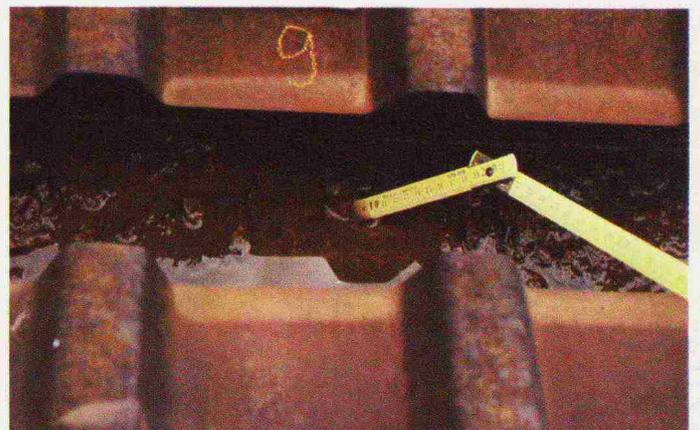
Bild 13. Dachrinne mit zu geringem Gefälle, fast vollständig angefüllt mit Wasser und schlammartigen Korrosionsprodukten

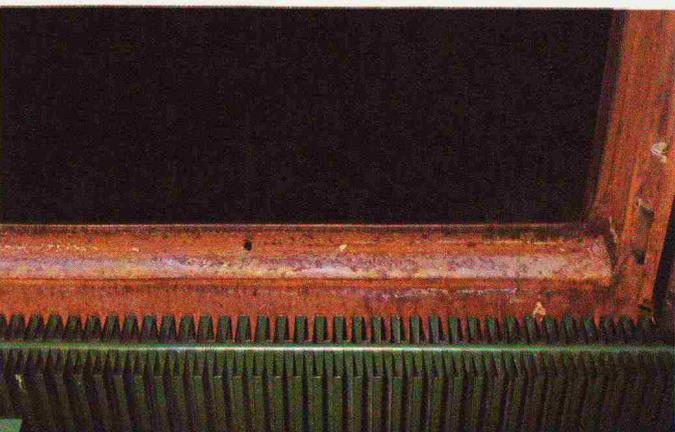
Bild 10. Fensterrahmen nach Osten orientiert mit geringerer Korrosion nach vier Jahren als im vorherigen Bild
