Artikel: Die Sanierung der Gizenenbrücke über die Muota: Bericht des Bauingenieurs
Autor: Fässler, Alphons / Derendinger, Peter
DOI: <https://doi.org/10.5169/seals-74223>

Die Sanierung der Gizenenbrücke über die Muota

Bericht des Bauingenieurs

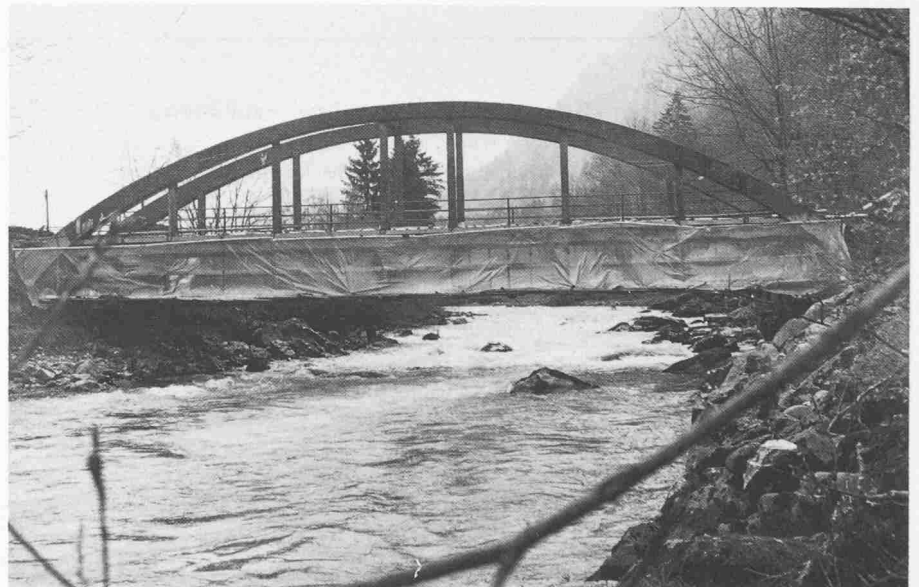
Die Gizenenbrücke (Bild 1), erbaut in den Jahren 1911/1912, ist als *Stahlbetonkonstruktion mit zwei beiderseitig eingespannten Bogenträgern* ausgeführt. Die Fahrbahnplatte ist mittels Zugbalken an den Bogenträgern aufgehängt. Die Spannweite beträgt 31 m.

Bild 1. Gizenenbrücke mit untergehängtem Arbeitsgerüst

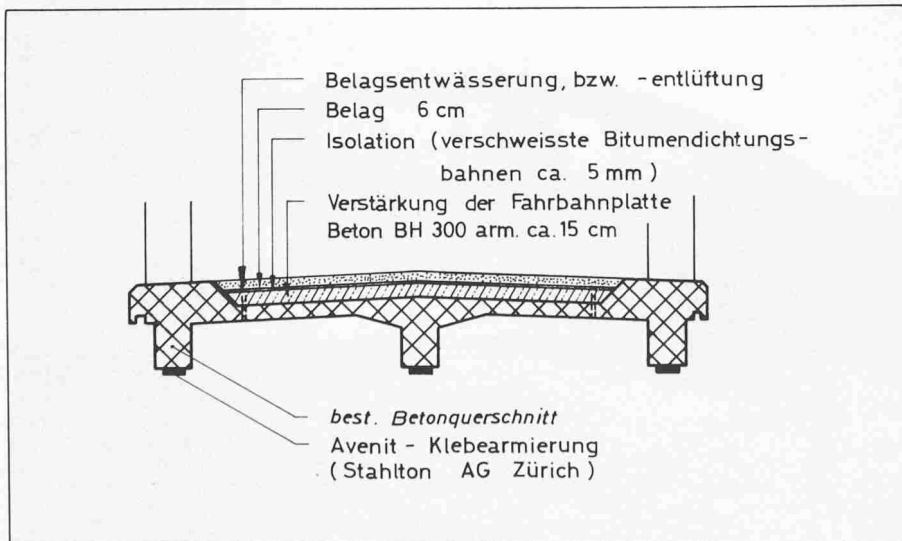
Bild 3. Querschnitt. Sanierung der Fahrbahnträger und der -platte

- *Fahrbahnplatte, Fahrbahnträger* (Bild 3). Erstellen eines Arbeitsgerüsts für die Bearbeitung der Brückenunterseite. Ausspitzen von schadhafte Stellen bis auf die Armierung.

Sandstrahlen des Betons und der ausgespitzten Armierung. Rostschutzanstrich der Armierung. Ausfüllen der ausgespitzten Stellen mit Stopfmörtel. Aufbringen der Klebearmierung (Bild 4). Dreifacher Rostschutzanstrich der Klebearmierung. Imprägnierung des Betons gegen die Karbonatisierung. Aufreissen und Entfernen des bestehenden Fahrbahnbelages. Verstärkung der Fahrbahnplatte durch Aufbringen von etwa 15 cm armiertem Beton BH 300. Isolieren der Fahrbahnplatte durch Verschweissen von Bitumendichtungsbahnen mit der Betonoberfläche. Aufbringen eines bituminösen Belages, Stärke 6 cm.
