Zeitschrift: Schweizer Ingenieur und Architekt
Herausgeber: Verlags-AG der akademischen technischen Vereine
Band: 99 (1981)
Heft: 1-2

Artikel: Zentrales Ersatzteillager der Ford-Werke AG in Köln-Merkenich
Autor: [s.n.]
DOI: <https://doi.org/10.5169/seals-74408>

Zentrales Ersatzteillager der Ford-Werke AG in Köln-Merkenich

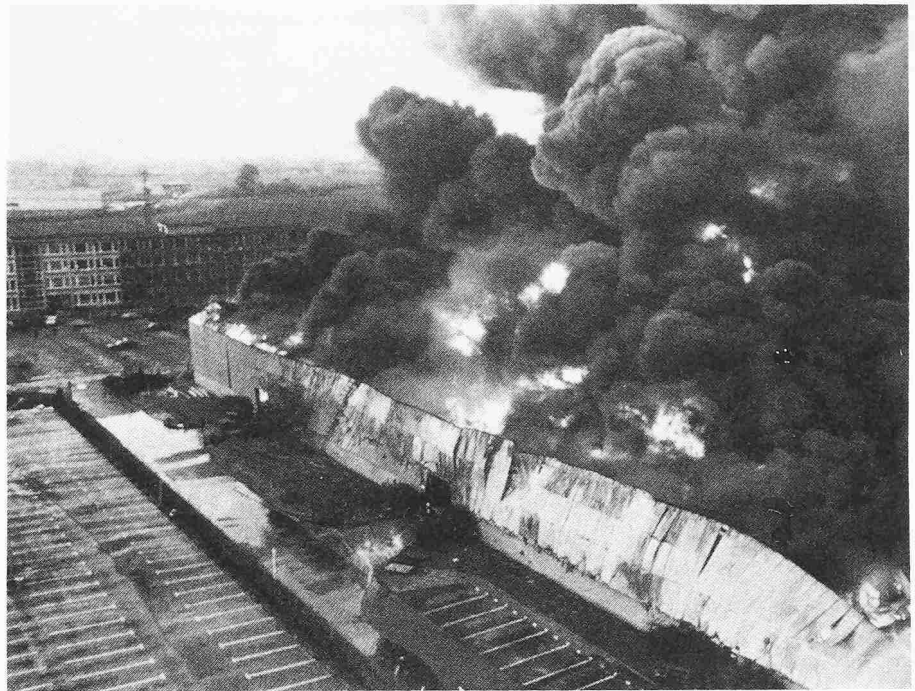
richtungen als auch einen beachtlichen Betriebsunterbrechungsschaden verursachte. Insgesamt wurde von der 109 000 m² grossen Lagerhalle eine Fläche von 75 000 m² (Bauabschnitte 1 und 2) vollständig zerstört. Die Höhe des Sachschadens überschreitet 500 Mio DM.

Am Donnerstag, dem 20. Oktober 1977, wurde das zentrale Ersatzteillager der Ford-Werke AG in Köln-Merkenich durch Feuer vollständig vernichtet

- Hohe Brandbelastung und dichte Anordnung der Gitterboxpaletten und Regale zu blockähnlichen Stapeln im Brandausbruchsbereich. Dadurch konnte der Brandherd im Inneren des Lagerbereiches weder durch das Löschwasser aus den Strahlrohren der Feuerwehr noch durch das Löschwasser aus den im Deckenbereich installierten Sprinklern wirksam bekämpft werden.

- Ausdehnung heisser Brandgase über den eigentlichen Brandbereich hinaus durch die über die Sprinkleranlage automatisch eingeschaltete Zwangsentlüftungsanlage. Möglicherweise wurde hierdurch die Wirkfläche der Sprinkleranlage in kurzer Zeit durch das frühzeitige Öffnen von ausserhalb des Brandbereichs gelegenen Sprinklern überschritten.

- Gegen Brandeinwirkung ungeschützt verlegte Energie- und Steuerkabel für Sicherheitseinrichtungen wie Sprinklerpumpen und Zwangsentlüftungsanlage.
- Brandausbreitung über das Dach, begünstigt durch den Südostwind, Stärke 4 bis 5.
- Fehlende Unterteilung des 75 000 m² grossen Abschnittes durch Brandwände. Abgebrannte Fläche: gesamt = etwa 73 000 m²; Grundfläche (Rasterfläche): = etwa 76 500 m²; Geschossfläche (brutto): Halle = etwa 81 000 m²; umbauter Raum: Halle = etwa 667 000 m³.

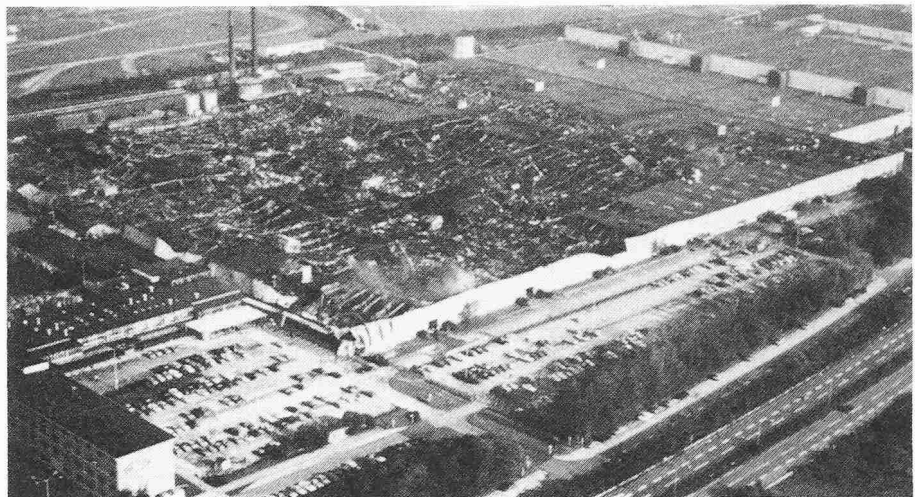
Das vollständig zerstörte Ersatzteillager
