Überwachung und Unterhalt von Kunstbauten

Von Ernst Woywod, Miodrag Milosavljevic und Branislav Lazic, Aarau

Nachstehend wird über die Organisation und Erfahrung bei der Überwachung und beim baulichen Unterhalt der Kunstbauten an Kantons- und Nationalstrassen des Kantons Aargau berichtet und an einigen Beispielen erläutert. Schliesslich soll versucht werden, die

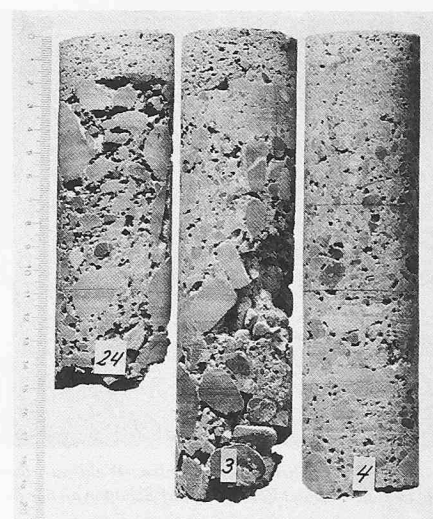
Bild 3. B-065 Bohrkern aus Stampfbeton, Baujahr 1925. Foto EMPA 57751

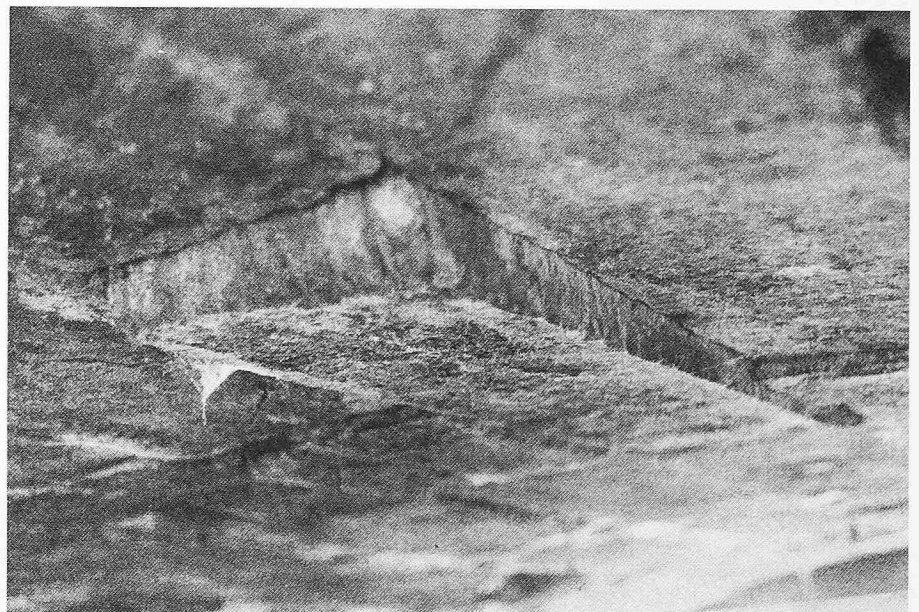
Bild 14. B-582 Aabachbrücke, Lenzburg. Infolge geringer Überdeckung und schlechter Vermörtelung wurde ein Stein im Scheitel um etwa 6 cm herausgedrückt

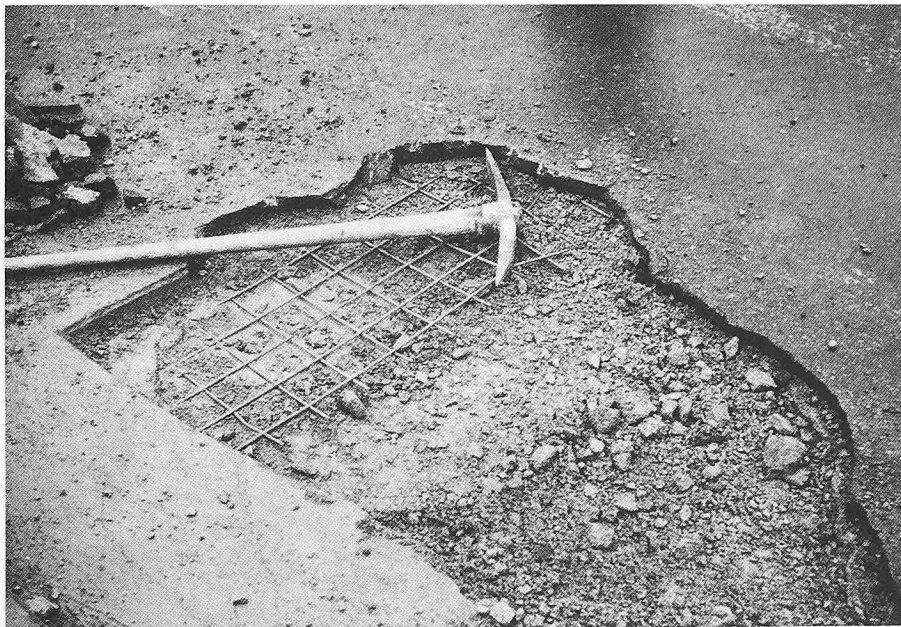
Bild 19. B-058 Reussbrücke Gebenstorf. 1976 mussten Schäden an der Stampfbetonplatte aus dem Jahre 1930 notdürftig geflickt werden. Dies löste umfangreiche Untersuchungen der Brücke und ihrer Fundationen aus...

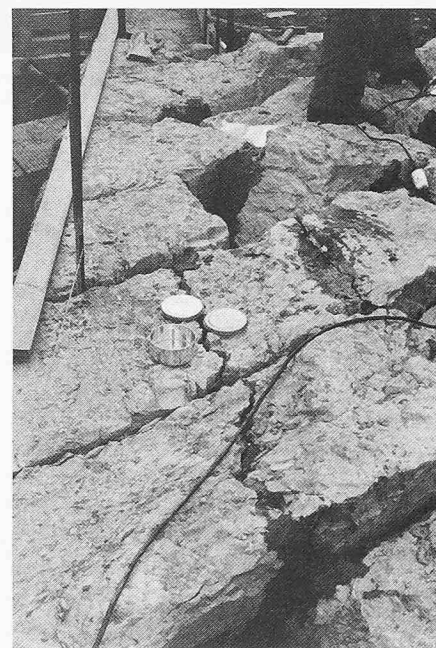
- ausgewaschene, offen klaffende Fugen ohne Mörtel einlagen

- abgesunkene und verschobene Steine im Gefüge der Tragkonstruktion
- stark verwitterte Bruchsteine der Brüstungen
- Klüftungen entlang der Gesteinsschichten
- Bewegungsrisse, durch die Fugen laufend
- Risse bis zu 3 mm breit, insbesondere in den Steinen des Traggewölbes (Spannungsrisse)

Bild 26. B-414. Risse und Fugen in den abgedeckten Kalksteinen des Gewölbes

- Die Fugen wurden gereinigt und anschliessend mit einem kunststoffmodifizierten Spezialmörtel von oben ausgegossen,
- die Risse in den einzelnen Bruchsteinen wurden mit reinem Epoxydharz sorgfältig ausgegossen (Bild 26),
- vereinzelte Abplatzungen an der Oberfläche der Kalksteine wurden mit einem Spezialmörtel ausgeflickt,
- zwecks Verhinderung einer weiteren Verwitterung der unteren Partien in-

folge eindringender Feuchtigkeit (Bachbereich, Nebel) wurde die ganze Aussenfläche inkl. Fugen der Steinkonstruktion mit einem wasserabstossenden Produkt imprägniert.

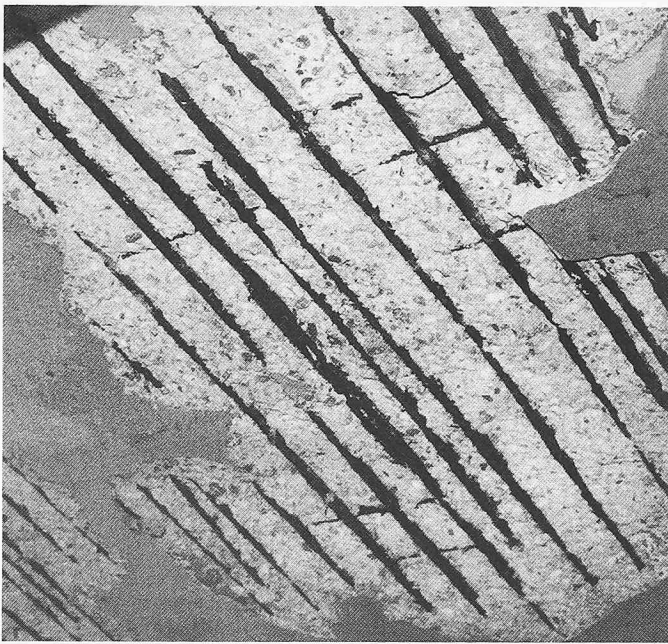
Bild 27. B-003 Rheinbrücke Koblenz-Waldshut. Nach Abklopfen abgeplatzter Beton. Die Untersicht der Fahrbahnplatte war hier um 1970 beschichtet worden

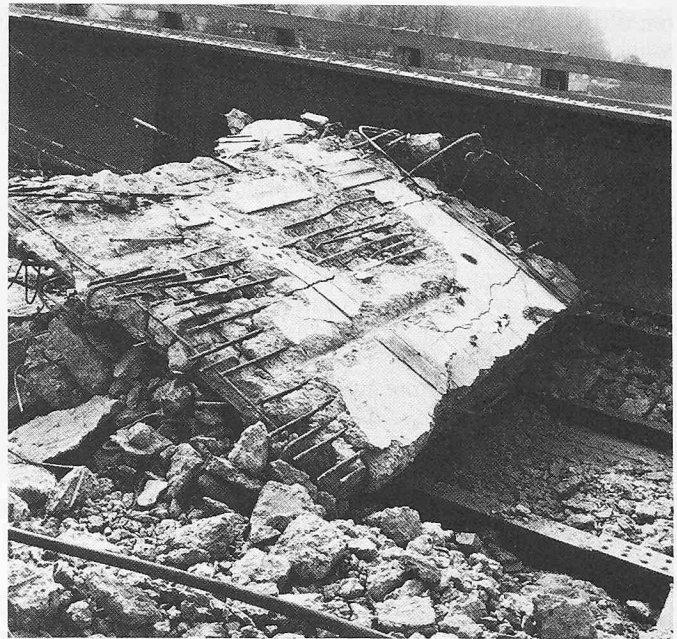
Bild 29. B-003. Die beim Abbruch umgestülpte Betonplatte mit den Betonabplatzungen
