**Artikel:** Brückenfahrbahn - Schäden und Sanierung  
**Autor:** Kilcher, Friedrich  
**DOI:** <https://doi.org/10.5169/seals-74894>

# Brückenfahrbahn - Schäden und Sanierung

Von Friedrich Kilcher, Solothurn

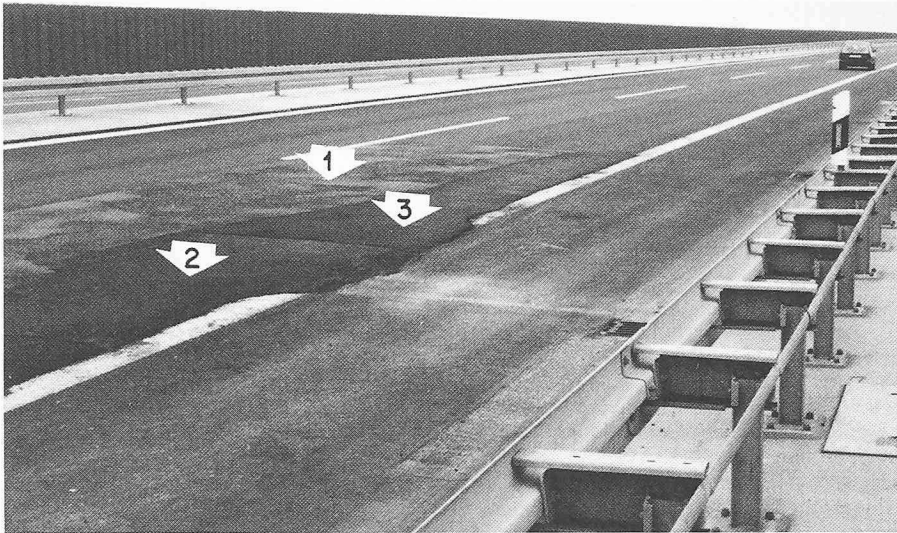
Bild 3. Junger WA-Brückenbelag auf einem Autobahnviadukt. 5 Monate nach Inbetriebnahme hat es bereits drei «Reparatur-Generationen»

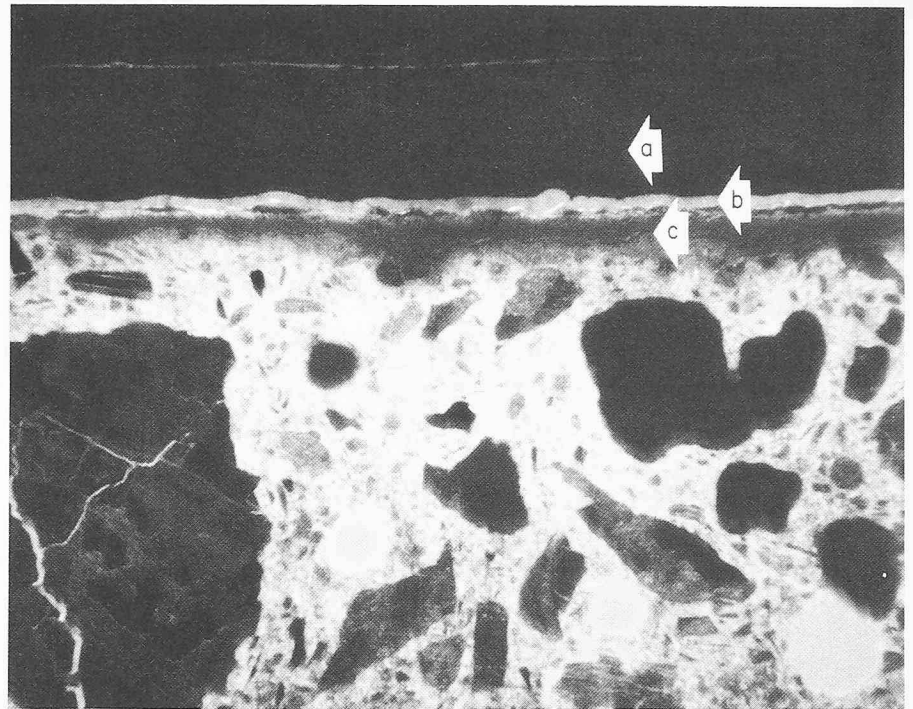
Bild 7. Dünnschliffprobe (50:1). a) Flüssigkunststoffabdichtung; b) Zwischenschicht; c) Primer in oberster Betonzone. Foto: LPM-Labor, Beinwil

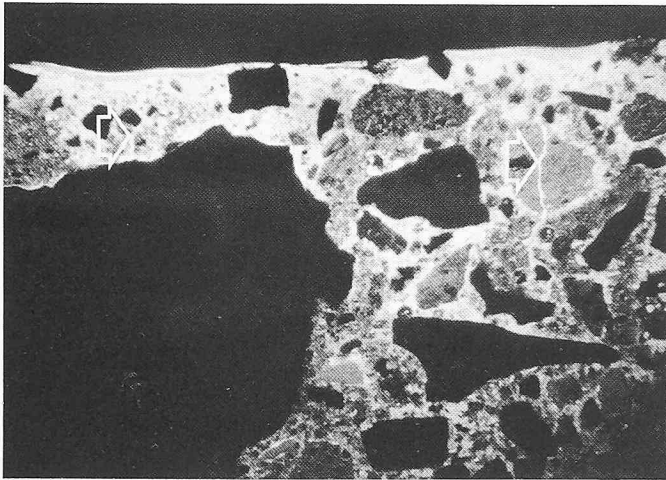
Bild F2. Betonoberfläche mit sichtbaren Risschen, Querschnitt. Dünnschliffprobe (20:1), Foto LPM-Labor, Beinwil

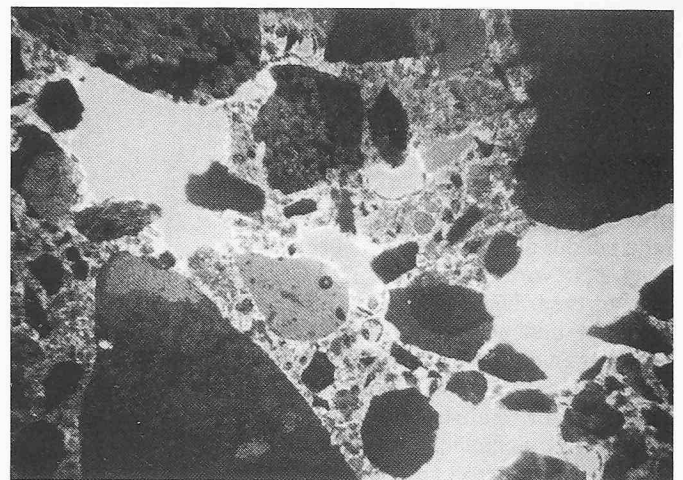
Bild F3. Beton ab 2 mm Tiefe, mit Lunker-Ansammlung, Querschnitt. Dünnschliffprobe (20:1), Foto LPM-Labor, Beinwil

Die Folgerung ist klar: Pumpbeton benötigt eine verstärkte Vorimprägnierung der Betonoberfläche, evtl. vorheriges Abfräsen von etwa 2 mm der Betonoberfläche (zum Freilegen der oberen Kavernen).
