Artikel: Verwitterungsschäden durch Ameisensäure: eine Fallstudie am Erlacherhof in Bern
Autor: Arnold, Andreas / Zehnder, Konrad
DOI: <https://doi.org/10.5169/seals-75188>

Verwitterungsschäden durch Ameisensäure

Eine Fallstudie am Erlacherhof in Bern

Von Andreas Arnold und Konrad Zehnder, Zürich

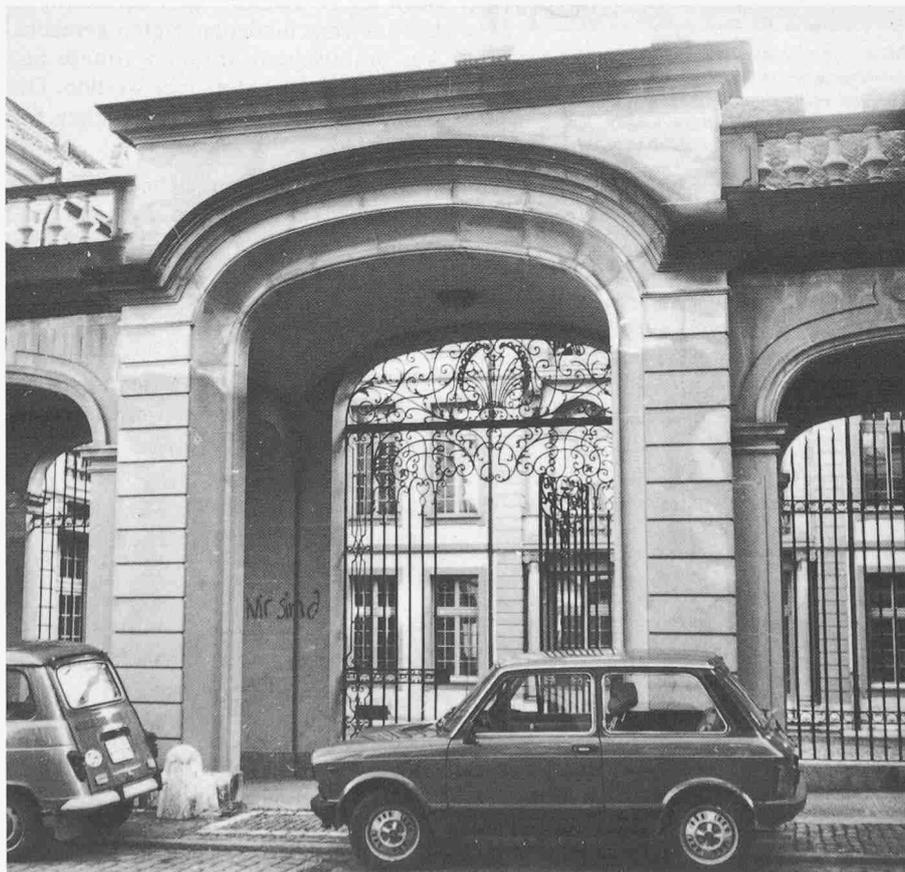
Bild 1. Teilansicht des Laubtraktes Erlacherhof: Eingangstor mit Blick gegen Hof. An den Bogenansätzen und darüber sind Salzausblühungen und -krusten als weisse Schleier erkennbar

Eine angemessen detaillierte Schadenaufnahme am Objekt (Bild 1) ist unabdingbare Voraussetzung jeder Ermittlung von Schadenursachen. Sie ergab hier folgenden Sachverhalt:

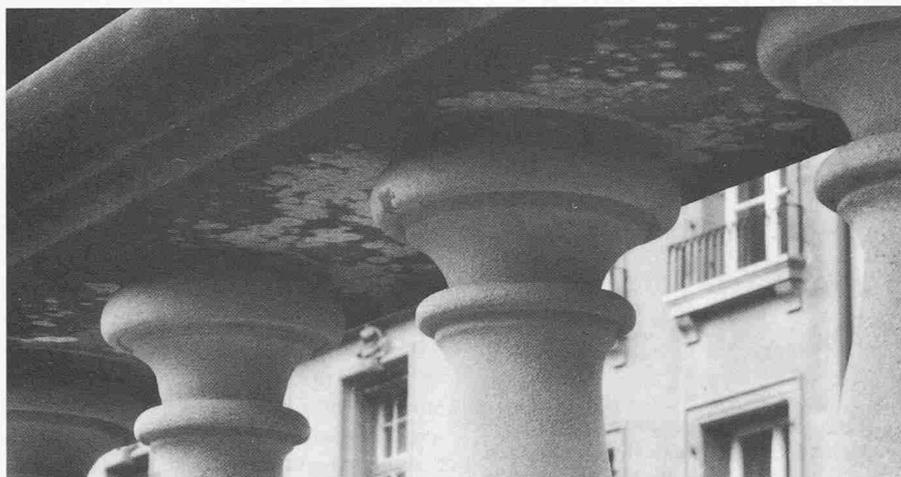
Mit *Algen* und *Moos* bewachsen sind die berechneten Teile der die Laube bekrönenden Balustrade und die vorspringenden Gesimse. Die Unterseite der Abdeckplatte der Brüstung zeigt weisse, aus Organismen bestehende Flecken (Bild 2). Ausser einer unbedeutenden kleinen Schale sind hier keine nennenswerten Schäden vorhanden. Der recht intensive Bewuchs aber deutet auf das ausgesprochen *feuchte Mikroklima* am Laubtrakt hin. In der Laube sind kleine Flecken aus Algen nur an Stellen zu beobachten, wo durchgesickertes Wasser wieder austritt. Weisse *Krusten* und *Ausblühungen* bedecken grössere Flächen an den Aussen- und Innenseiten der Arkaden, besonders an den Unterschichten der Bögen (Bilder 3 und 4). Hier sandet der Sandstein mässig bis stark ab, was die wichtigste Zerfallsform am Laubtrakt ist. Die Ausblühungen, darauf werden wir zurückkommen, bestehen hauptsächlich aus Magnesiumformiat mit etwas Gips und Kalziumformiat. Eher punktuell erscheinend, findet man daneben auch Magnesium- und Natriumsulfat. In der Nähe vom Beton sind noch einige Kalksinterkrusten entwickelt.

Bild 2. Detail der Untersicht Deckplatte Balustrade. Die weissen Ringe sind Algen und Pilze

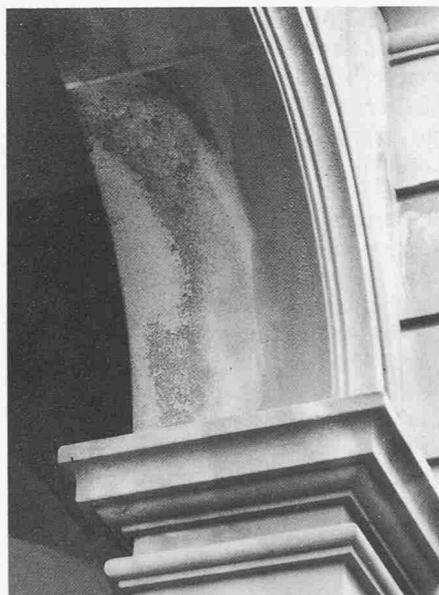
Innerhalb der mit Ausblühungen belegten Flächen sandet der Sandstein dort besonders intensiv ab, wo Wasser durchsickert. Hier zerfällt er in einzelne Sandkörner und lockere Aggregate und ist so bis mehrere Millimeter tief zurückgewittert (Bild 5). Die Ausblühungen und Schäden sind an Bereiche gebunden, wo gesammeltes Regenwasser an der Steinoberfläche abrinnt und ihn oberflächlich durchnässt, oder wo das Wasser durch die Steine hindurchsickert und an der geschützten Fläche wieder an die Oberfläche kommt. An Bereichen mit oberflächlich abrinne dem Wasser befinden sich dunkle Striemen zwischen Flächen mit weisslichen Ausblühungen. Die dunklen Striemen werden bei Regen feucht bis nass und tragen nach dem Trocknen keine Salzausblühungen. Seitlich davon aber blühen die Salze in zonaren Abfolgen aus, und zwar wie folgt (vgl. Bilder 3 und 4):

- Unmittelbar am Rande der benetzten Stellen bilden sich *Gipsausblühungen* in einem 10-15 cm breiten Streifen.

Bild 3. Detail eines Bogenansatzes mit Salzkrusten und -ausblühungen. Die rechte Pfeilerkante wird vom Regen und oberflächlich abfließendem Sickerwasser benetzt. Links davon zonare Anreicherung von Gipsausblühungen (heller Striemen Mitte Bogenlaibung) und Magnesiumformiat-Krusten (entlang linker Kante), wo der Stein intensiv absandet

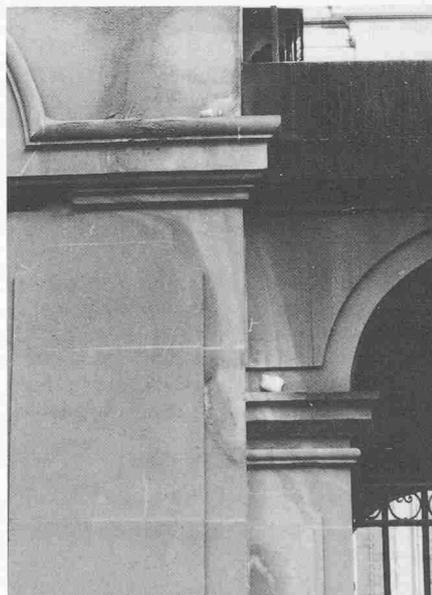
Bild 4. Pfeilerausschnitt mit beregneter und sickerwasserbenetzter Zone rechts (dunkel). Links angrenzend heller Saum mit vorwiegend Magnesiumformiat-Krusten und -Ausblühungen, an dessen linkem Rand der Sandstein durch Absanden stark beschädigt ist

- Darauf folgt nach aussen im Abstand von 10–15 cm eine mehrere Zentimeter bis über 10 cm breite Zone mit *Magnesiumformiatkrusten*, die fast immer mit Gips vermischt sind und zum Teil auch *Kalziumformiat* enthalten. In dieser Zone sandet der Sandstein sehr stark ab.
- Weiter aussen dünnen die Krusten aus und gehen über in Formiat-

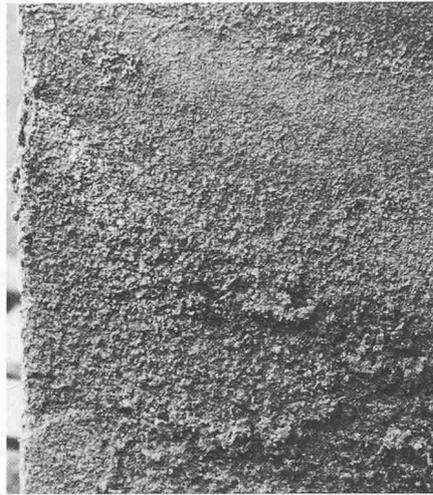
Bild 5. Stark absandende Partie (Bildbreite 10 cm). Der Sandstein zerfällt oberflächlich in Einzelkörner und stark gelockerte Kornaggregate

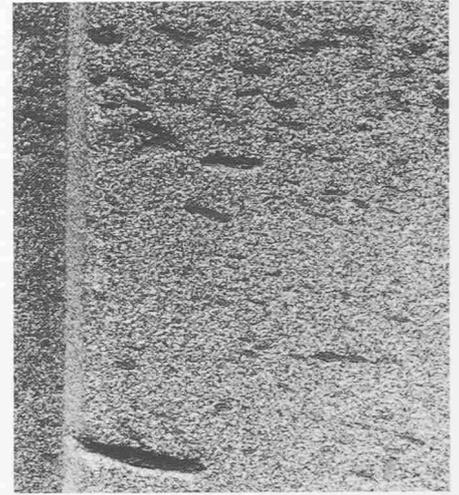
Der am Laubentrakt verwendete Typ enthält mm- bis cm-grosse *Mergelschmitzen*, die auch als *Tonlebern* bezeichnet werden. Sie treten einzeln oder in Schwärmen auf. Wie aus Bild 6 ersichtlich ist, witterten sie in sechs Jahren an berechneten Stellen bis einige Millimeter zurück. An feuchten aber geschützten Stellen können sie auch etwas gequollen sein. Da der Sandstein in ihrer Umgebung nicht stärker verwittert, können sie nicht als direkte Zerfallsursache gelten. Die Mergelschmitzen bestehen aus einem sehr feinkörnigen Gefüge (mittlere Korngrösse um 30–50 µm) aus Quarz, Feldspäten, Kalzit, Dolomit und Tonmineralien. Für die Verwitterung relevant sind die darin eingebetteten, 5–20 µm grossen Kügelchen und Kugelhaufen aus *rotbraunen Eisenhydroxidmineralien*. Ihrer Form entsprechend sind es umgewandelte Pyritkügelchen; d.h. das Eisenhydroxid ist aus Eisensulfid entstanden, wobei der Sulfidschwefel zu Sulfat oxidiert wurde. Beim Austrocknen einer wassergesättigten Sandsteinprobe blüht auf den Mergelschmitzen *Gips* aus, was ein kräftiges Indiz für diese Umwandlung ist. Im Aufsaugversuch,

Bild 6. Detail eines Quaders mit horizontal eingelagerten, z. T. in Schwärmen angeordneten Mergelschmitzen («Tonlebern»). Bildbreite: 10 cm

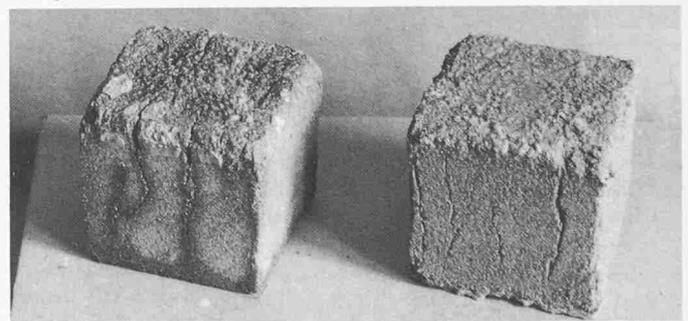
b: Tränkversuch. Würfel links nach 3 Tränkungen in M, rechts nach sechs Tränkungen in C, mit deutlichen Rissen

rend 24 Stunden bei 100 °C getrocknet. Das Ganze ist ein Salzsprengzyklus, der wiederholt wird, um die Art und Intensität des Zerfalls zu beobachten. Nach drei Zyklen war der mit Magnesiumformiat traktierte Würfel durchgehend zerrissen und damit zerstört (Bild 7b links). Beim anderen mit Kalziumformiat behandelten Würfel entstanden beim vierten Zyklus feine Risse, die sich beim fünften und sechsten stark weiteten (Bild 7b rechts). Im *Aufsaugversuch* wurden zwei Würfel 0,5 cm tief in je eine gesättigte Kalzium- und Magnesiumformiatlösung gestellt. Nach drei Tagen sandete der Stein, ganz wie am Laubentrakt, unter den sich bildenden Ausblühungen und Krusten ab. Nach 18 Tagen wurde der Versuch abgebrochen, als die Kanten bis 5 mm und die Flächen einige Zehntelmillimeter abgebaut waren. Die Wirkungen zeigen die Bilder 7c und d klar. Mit Magnesiumformiat wurde eine stärkere Wirkung erzielt als mit Kalziumformiat.

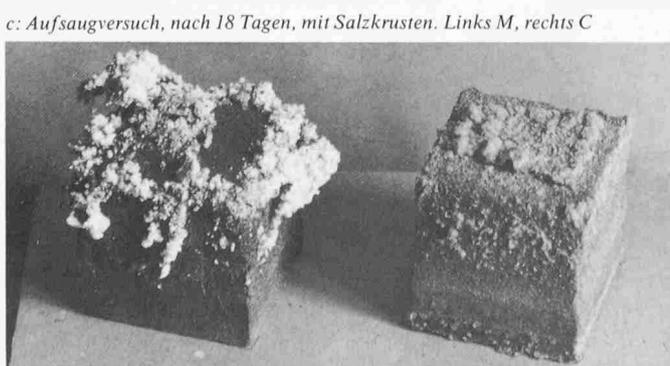
c: Aufsaugversuch, nach 18 Tagen, mit Salzkrusten. Links M, rechts C

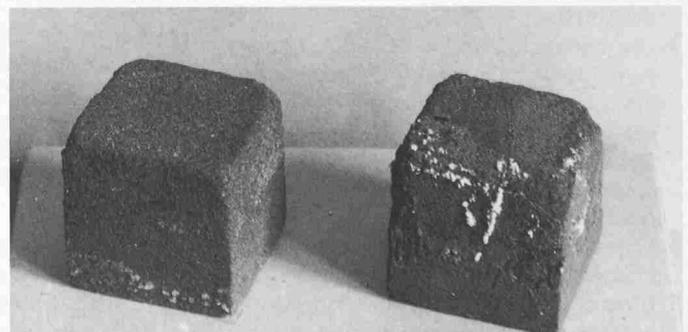
d: Aufsaugversuch, nach Abwaschen der Krusten. Es sind Schäden durch Abbröckeln der Kanten und Absanden der Flächen sichtbar. Links C, rechts M
