Praxiserfahrungen mit wärmedämmenden Steildachelementen

Von Hansruedi Preisig, Zürich, Karl Menti, Luzern, Paul Roos, Zürich, und Ruedi Wagner, Wettingen

Wärmedämmende Steildachelemente sind anlässlich der EMPA/SIA-Studientagung Dächer vorgestellt und kritisch beurteilt worden [1]. Diese Ausführungen werden durch die vorliegende Arbeit ergänzt, die sich auf Praxisuntersuchungen an bestehenden Objekten abstützt.

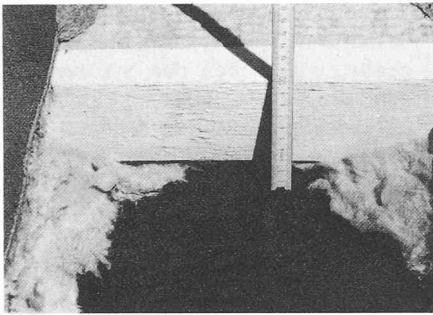
Element über separater Dampfsperre auf Holzschalung; Materialien in einwandfreiem Zustand, keine Pilzbildung und Feuchtigkeit feststellbar

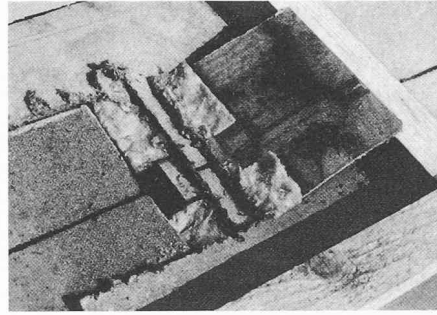
Element mit unterseitig aufkaschierter Dampfsperre auf Holzschalung; Materialien in nicht einwandfreiem Zustand, Pilzbildung unterseitig der Hartfaserplatten, Faserplatten feucht/nass, Wärmedämmung feucht

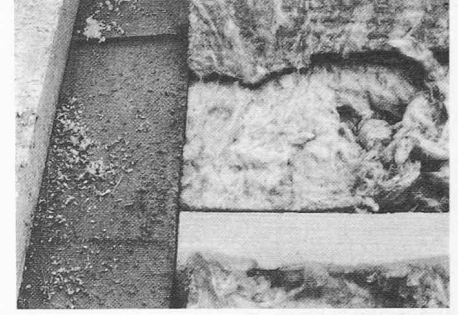
Element mit unterseitig aufkaschierter Dampfsperre über nicht bewohntem Estrich und guter Luftdichtung des darunterliegenden Bodens; Materialien in einwandfreiem Zustand, keine Pilzbildung und Feuchtigkeit feststellbar

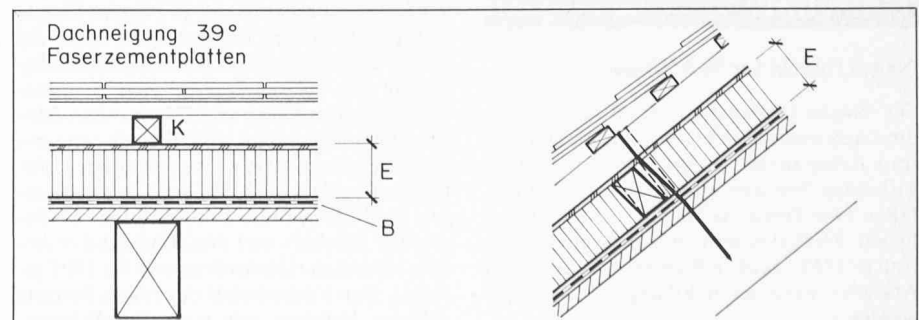
K: Konterplatte 40/40 mm, durch Element in Sparren genagelt, Nagellänge 215mm, Nagelabstand 1 m, d.h. bei jedem zweiten Element

Lage der Elemente: Elemente mit Konterplatten nach unten «abgerutscht»

Befestigung von Konterplatte und Element ungenügend, Konstruktion nicht mehr funktionstüchtig

- Abstände der Konterlattennägel von etwa 1 bis 1,20 m ungenügend, kleinere Abstände in der Grösse der Elementbreite erforderlich
- zur Aufnahme der Lasten übliche Widerholzlager im Traufbereich sowie Zugbänder an den Konterlatten beim First ungenügend
- ingenieurmässige Dimensionierung der Elementbefestigung, entsprechende Fachberatung und bei Bedarf statischer Nachweis durch Systemhalter erforderlich
- bei der Verwendung von Schrauben bessere Verankerung sowie die Möglichkeit, «bei Verfehlen» des Spar-
