Artikel: Reprise en sous-œuvre par radier foncé
Autor: Ott, Jean-Conrad
DOI: <https://doi.org/10.5169/seals-75395>

Reprise en sous-œuvre par radier foncé

Par Jean-Conrad Ott, Genève

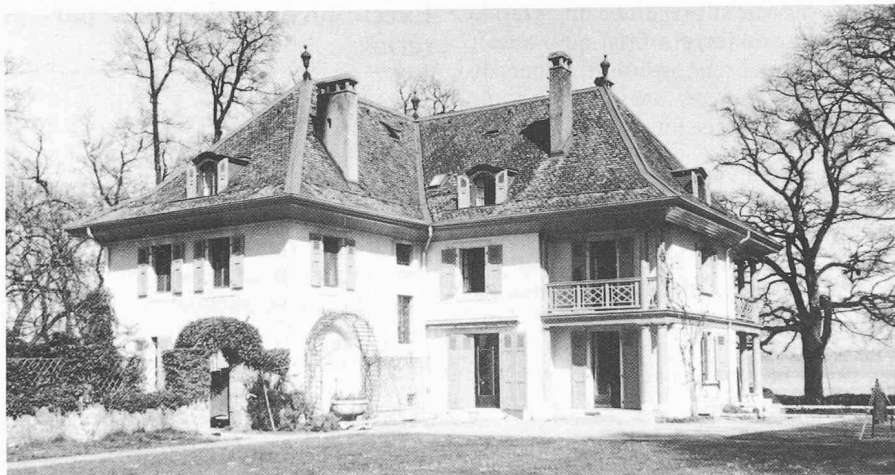
La demeure que nous choisirons à titre d'exemple est une belle construction du début du siècle en pierre de Meillerie (fig. 1) avec d'épais murs en moellons. Elle est subdivisée en 2 corps de bâtiment disposés en équerre (fig. 2).

Fig. 1. Villa Champ-Brassus à Céligny

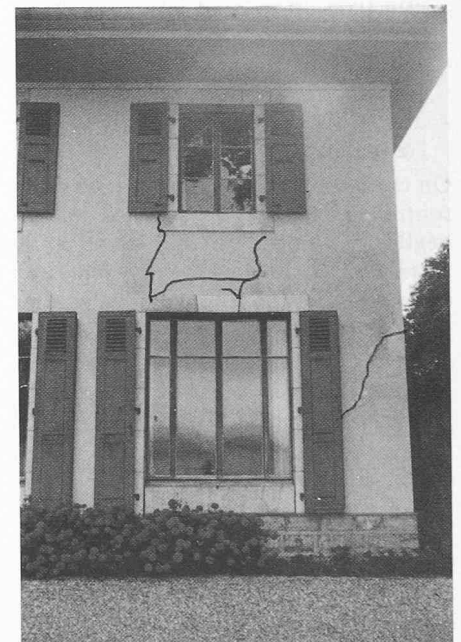
- fissuration des façades (fig. 3);
- fissuration des dallages sous les vérandas couvertes;
- écrasement des cloisons de refend;
- diminution de l'espace libre dans les caves, mise en évidence par le flambage des cloisons de séparation en lattes de bois (fig. 4).

Fig. 3. Fissurations en façade du corps sud

Les causes des désordres dès lors apparurent clairement. Il s'agissait indiscutablement d'un *poinçonnement du sol* de fondation sous des charges trop fortes et inégales avec refolement plastique du sol vers l'intérieur de certaines caves.

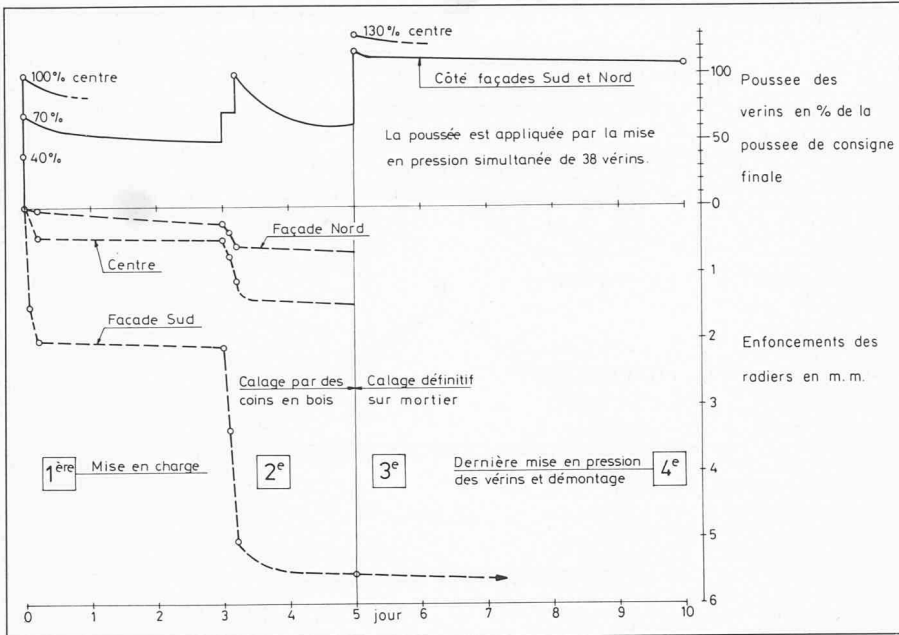
Fig. 10. Poussées de fonçage et tassements des radiers

Les carrelages sur les parties contiguës ne se sont pas fissurés. Les radiers sont fort peu descendus entre 0,6 mm au nord et 5,5 mm au sud. Les prévisions calculées d'après les essais indiquaient approximativement le double. Les locataires ne se sont doutés de rien et ont continué à habiter la villa durant les travaux et le fonçage des radiers.

Les poussées ont été appliquées par paliers successifs simultanément sur tous les vérins selon la cadence suivante:

Constaté pertes de poussée par suite enfoncement progressif du radier. Poussées rétablies à 70% et 100% dans la partie centrale.

Encore des pertes de poussée. Poussées rétablies à 120% et 130% dans la partie centrale.

Les pertes de poussée en 5 jours ne sont plus que les 10% de la poussée fixée. Il est décidé de claver le joint entre murs et radier.
