**Zeitschrift:** Schweizer Ingenieur und Architekt  
**Herausgeber:** Verlags-AG der akademischen technischen Vereine  
**Band:** 102 (1984)  
**Heft:** 46

**Artikel:** Der Felssturz von Bristen am 1. Oktober 1983  
**Autor:** Schneider, Toni R.  
**DOI:** <https://doi.org/10.5169/seals-75564>

# Der Felssturz von Bristen am 1. Oktober 1983

Von Toni R. Schneider, Uerikon

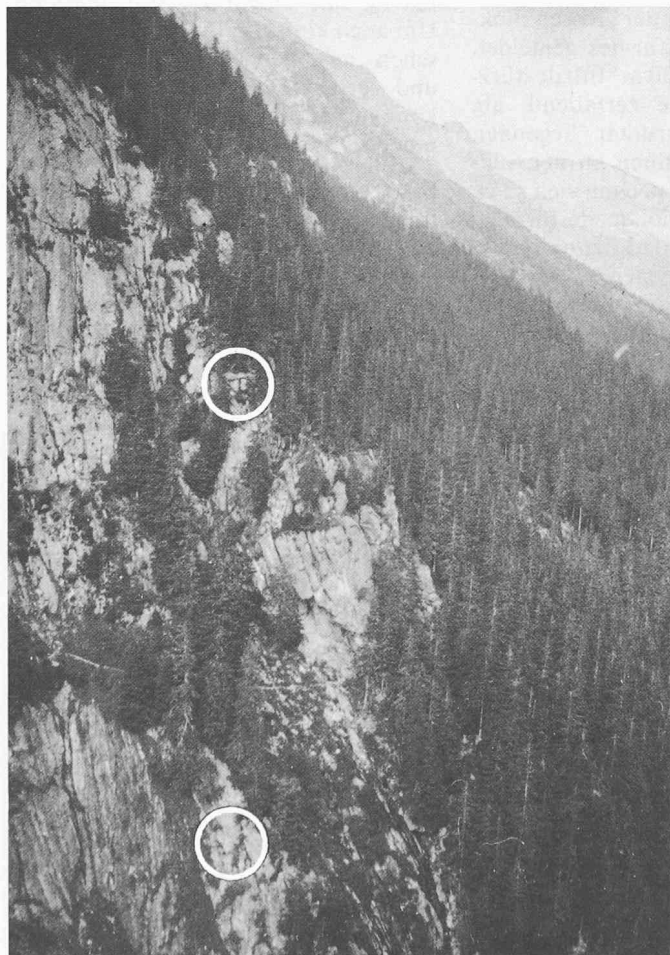
Die Masse des Felsturmes kann vor dem Felssturz auf etwa 12 000 bis 15 000 m<sup>3</sup> geschätzt werden. Der rund 30 bis 40 m hohe Turm war auf der Nordseite durch ein komplexes, teilweise parallel zur alpinen Schieferung, teilweise W-E-streichendes Spaltensystem vom bergseitigen Felskörper getrennt. Auf der E-Seite bildete ein breiter, dem Kluftsystem K1 zuzuordnender Spalt die Begrenzung. Die Süd- und Westseite standen frei und folgten Flächen der Kluftsysteme K2 und K3 bzw. K1. Die Basisgleitfläche des leicht nach hinten geneigten Turmes war ursprünglich nicht aufgeschlossen. Später zeigte sich, dass sie entlang einer schieferungsparallelen Scherzone verläuft. Der Turm wies intern mehrere parallel zu den Kluftsystemen verlaufende Risse auf.

Bild 2. Der Felsturm ob Schwandi am 12. August 1982 von SW vor dem Absturz (Kreise = Referenzpunkte zu Bild 3)

Aufgelockert war vor allem der obere Teil der Westseite. Der Fels war längs der Schieferung in flache quaderförmige Blöcke zerlegt (Bild 2).

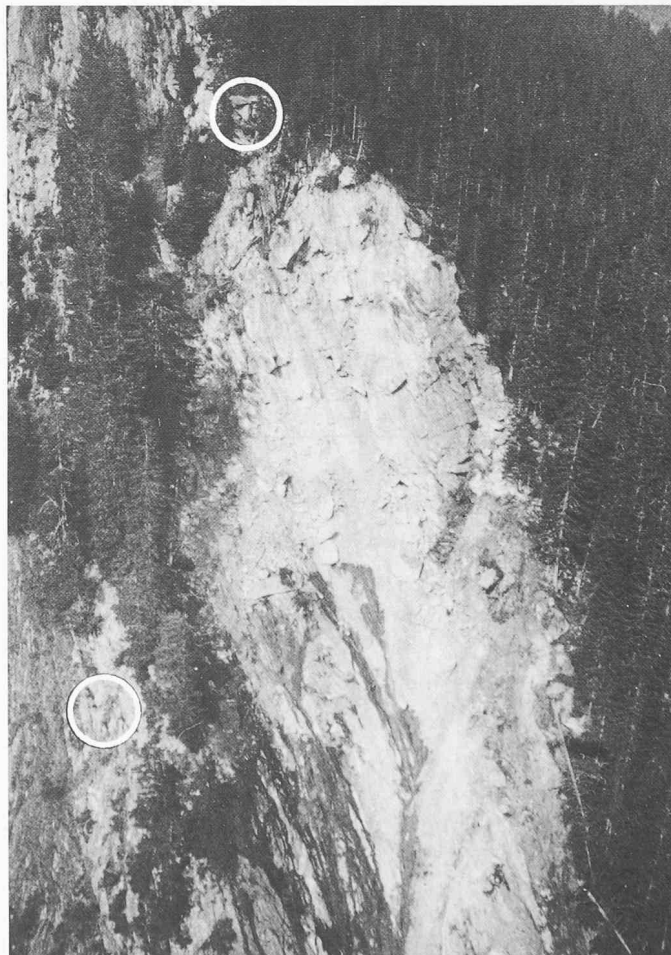
Bild 3. Der Felsturm ob Schwandi am 1. Oktober 1983 von SW nach dem Absturz (Kreise = Referenzpunkte zu Bild 2)

Bis zum Morgengrauen hatte sich die Situation wieder beruhigt. Weggebrochen und niedergefahren waren die westlichen zwei Drittel des Felsturmes (Bild 3), d. h. rund 8000 bis 10 000 m<sup>3</sup> Fels. Die Sturzmasse hatte sich weitgehend in Einzelkomponenten aufgelöst und war zum grössten Teil in der leichten Hangverflachung auf der Höhe von Flüeli liegengeblieben (Bild 7). Nur etwa 300 m<sup>3</sup>, d. h. rund 3%, also wesentlich weniger als erwartet, erreichten das Auffangsystem. Die grössten Blöcke

Am folgenden Morgen ergab eine Begehung des Abbruchs und eine Überfliegung des gesamten Felssturzgebiets mit dem Helikopter, dass sich die Situation weitgehend beruhigt hatte. Das nicht abgestürzte Drittel des Felsturmes hatte sich in eine liegende Position gedreht und steckte stärker denn je im unterliegenden Blockschutt. Sein unmittelbarer Absturz war nicht mehr zu befürchten. Die Quelle im mittleren Teil der Runse fand wieder freien Abfluss (Bild 3). Allerdings lagen im Abrissgebiet und längs der Sturzbahn noch zahlreiche

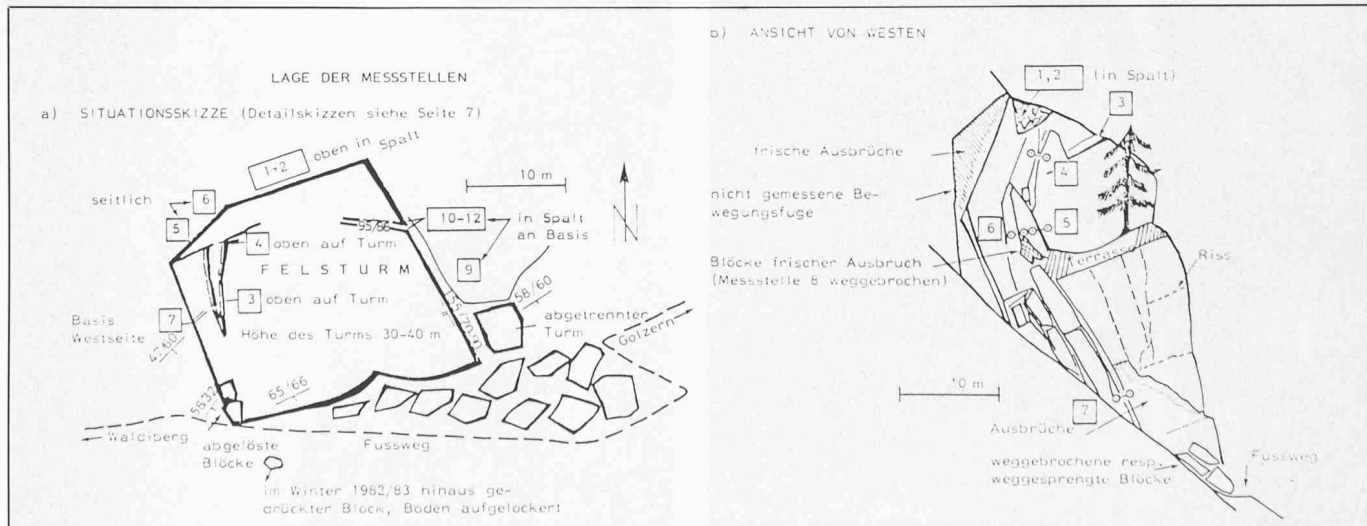
Der kritische Zustand des Felsturmes war seit längerer Zeit bekannt. Aus diesem Grund wurde vom Forstdienst Uri 1977 ein Spaltenmesssystem zur Erfassung der Bewegungen eingerichtet und ein- bis zweimal jährlich gemessen (Bild 4).

1981/82 brachen auf der W-Seite Blöcke mitsamt dem Messpunkt 8-8' weg (Bild 4). Auf der E-Seite waren im Spalt der Messstelle 9 ebenfalls relativ frische Blöcke zu verzeichnen.

Bild 4. Lage der Messstellen, Situationsskizze und Ansicht von Westen (eingerahmte Zahlen = Nummern der Messstellen)
