Sanierung der beiden Rheinfallfelsen

Von René Härri, Zürich

Die kürzlich abgeschlossene Sanierung der markanten Felsen im Rheinfall bietet dauerhaften Schutz gegen die drohende Erosion. Die Arbeiten zur Trockenlegung und die Spritzbeton-Applikation mussten bei niederem Wasserstand erfolgen, wobei das kalte Winterwetter besondere Massnahmen auf der Baustelle erforderte (vgl. Exkursionsbericht, H. 7/85, S. 134).

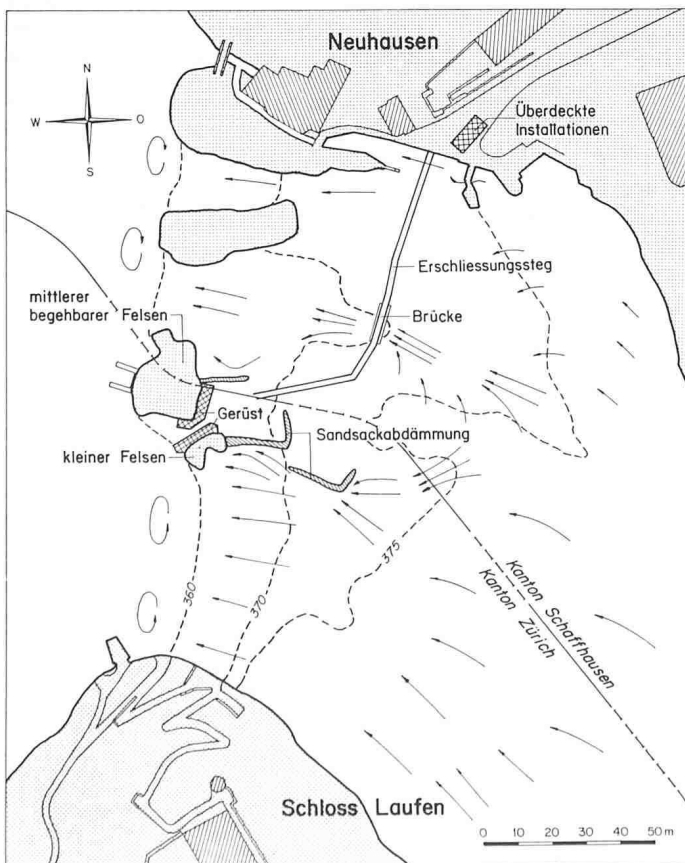
Bild 1 (links). Übersicht des Rheinfalls mit Installationen

Der grosse Felsen ist mit dem Boot erreichbar, und über eine schmale Treppe haben schon unzählige Touristen die winzige Aussichtskanzel auf der Felspitze erklommen. Die Kantonsgrenze Zürich/Schaffhausen verläuft mitten durch den Felsen (Bild 1). Seine 15 m breite Stirnfläche steht quer zur Fliessrichtung, allerdings etwas ausserhalb des Hauptstromes. Der sichtbare Felsenteil (von Unterwasser bis zur Kanzel) ist 24 m hoch. Für diesen Felsen bestand Verdacht auf Vibrationen und auf Instabilität bei hohen Abflüssen; aber auch Erosionen mussten festgestellt werden.
