Rutschsanierung Galgentobel

SBB-Linie Rorschach–St. Gallen

Von Peter Ehmann, Zürich, Paul Grünenfelder, St. Gallen,
Werner Heierli und Valdo Longo, Zürich

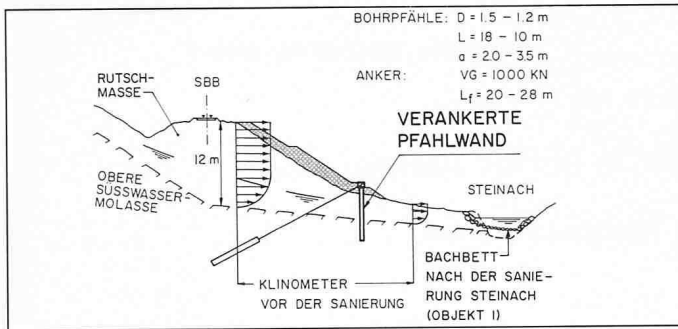
Bild 4. Verankerte Pfahlwand. Objekt 3: Durchlassrutsch

Rutschmasse auf der Molasseoberfläche nach ergebnissen Niederschlägen rasch zu und wurden so stark, dass das Gleis bei Beginn der Sanierung fast täglich angehoben werden musste. Ursache der Rutschung war einerseits die Erosion der Steinach, andererseits der hohe Hangwasserspiegel, der hauptsächlich aus der zerklüfteten Molasse gespeisen wird [2].

Eine Erdbaulösung war wegen der grossen Waldfläche zwischen Bahn und Steinach, aus Zeitgründen (Materialbeschaffung) und wegen der Instabilität von entsprechenden Bauzuständen (Aushub bis zur Molasse) nicht möglich. Ausgeführt wurde daher eine Pfahlwand am Fusse des Bahndammes, deren grosskalibrige Pfähle bis in den gesunden Molassefels reichen und die mit 35 m langen Ankern in denselben rückverankert sind. Messungen an diesem 1983 ausgeführten Objekt zeigen nicht nur die Stabilität der gewählten Lösung, sondern gestatten auch wertvolle Aufschlüsse über die Bettung der Pfähle aus dem Vergleich der gemessenen und berechneten Pfahlbiegeline.

Die Steinach wird hier im Rahmen des Objektes 1 saniert, was das Abrutschen des talseitigen Gleitkörpers verhindert und auch den Wald schützt.
