Kunststoffsanierte Holzbauteile unter schwingender Beanspruchung

Ulrich A. Meierhofer, Dübendorf

Holzbalken mit Reparaturstellen aus Epoxidharzmörtel und Armierungen aus glasfaserverstärkten Polyesterstäben wurden einer langfristigen schwingenden Biegebeanspruchung unterworfen. Die Resultate dieser Versuche lassen solche Sanierungen nicht in jedem Fall als unbedenklich und eine Optimierung der Verfahren als angezeigt erscheinen.

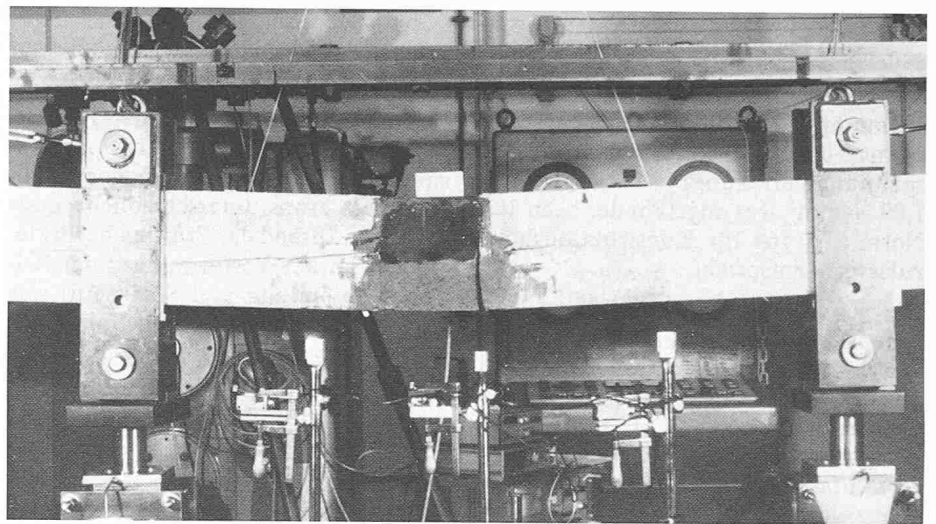
Bild 1. Versuchsbalken D mit Mittelstoss nach der Zerstörung der Reparaturstelle

mit Mittelstoss. Bei der ersten wurde der Stoss bereits nach 26stündiger statischer Last entsprechend einer Biegespannung von rund 10 N/mm² zerstört, während die zweite bei nur halb so grosser Beanspruchung lediglich 44 200 Lastzyklen überdauerte. Die Ursache des Versagens liegt in beiden Fällen in der mangelnden Verankerung der Polyesterstäbe im Holz (siehe Bilder 2 und 3), dies trotz einer verhältnismässig geringen rechnerischen Schubspannung von weniger als 0,9 N/mm² bei gleichmässiger Schubspannungsverteilung längs der Stäbe. Durch das Herausziehen der Polyesterstäbe aus dem Holz öffneten sich auch die Fugen zwischen der Holzquerschnittsfläche und dem Kunststoffmörtel (vgl. Bilder 1 und 2), wobei offensichtlich auch hier die Haftung sehr gering war.

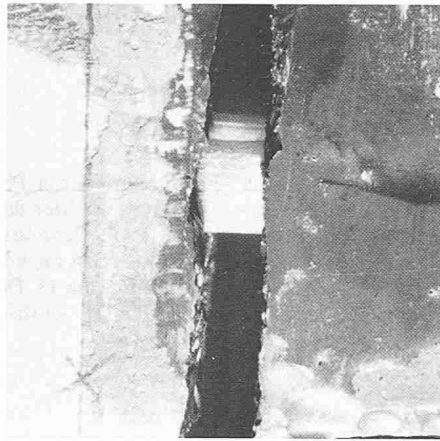
dass sowohl bei der Probe A als auch bei der Probe D mit gekerbten Stäben die Haftung zwischen Stäben und Füllharz zerstört wurde, während die Kontaktzone zwischen Holz und Harz bzw. dem Kunstharzmörtel nicht beeinträchtigt war. Das Herausziehen der Polyesterstäbe aus dem Holz ist demnach eindeutig auf eine ungenügende Haftung zwischen Epoxidharz(-Mörtel) und den Polyesterstäben zurückzuführen. Die Ursache hierfür ist nicht offensichtlich, doch scheint dieses Phänomen nicht mit der ungenügenden Füllung der Verankerungslöcher im Zusammenhang zu stehen.

Bild 2. «Bruchstelle» des Versuchsbalkens D: Der Epoxidharzmörtel (rechts) hat sich von der Holzquerschnittsfläche gelöst, und die glasfaserverstärkten Polyesterstäbe wurden teilweise aus dem Holz herausgezogen.

Für eine Optimierung des Verfahrens ist offensichtlich der Haftung zwischen den glasfaserverstärkten Polyesterstäben und dem Epoxidharz(-Mörtel) ein besonderes Augenmerk zu widmen, wobei durch geeignete Verarbeitungsmassnahmen eine vollständige Füllung des Raumes zwischen Stab und Oberfläche des Verankerungsloches sicherzustellen ist. Im weiteren dürfte sich durch eine geeignete Profilierung der Stirnholzfläche die Querkraftübertragung wesentlich verbessern lassen.

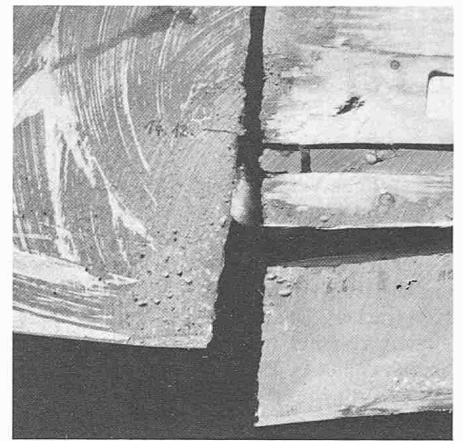
Auch bei den Proben A und B, wo die Reparaturstellen nur einer geringen Momenten-, aber einer erheblichen Schubbeanspruchung ausgesetzt waren, konnte bei schon relativ wenigen Lastwechseln ein Öffnen der Fuge zwischen Holzquerschnittsfläche und Epoxidharzmörtel beobachtet werden. Diese Fugen öffneten sich langsam und stetig, bis allmählich weitere Zerstörungen sichtbar wurden: Rotation des Kunststoff-Endabschnitts, Öffnen von längslaufenden Schwindrissen, teilweise Vertikalverschiebung des Holzes gegen den Endabschnitt (siehe Bild 3). Die erreichten Lastzyklen sind jedoch insbesondere bei der Probe B beachtlich (25 Mio. Lastwechsel).

Bild 3. Versuchsbalken B mit Balkenkopf aus Epoxidharzmörtel (links) nach der Zerstörung des Anschlusses: Der Balkenkopf hat sich gegen den Balken verdreht und verschoben. Längs den Schwindrissen wurde das Holz aufgerissen, und die Armierungsstäbe sind stark verformt bzw. zerstört.

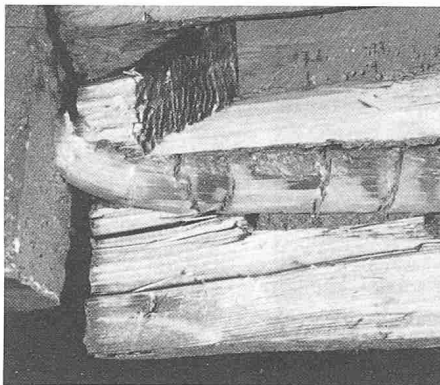
Beim Aufschneiden der Proben A und D zeigte es sich, dass eine satte Füllung des Raums zwischen Polyesterstab und der Holzoberfläche des Verankerungslochs nicht erreicht wurde. Während bei der Probe D eine geringere Anzahl von Hohlstellen zu beobachten war (Bild 4), weist die entsprechende Epoxidharzfüllung bei der Probe A eine blasige Struktur in grösseren Bereichen auf (Bild 5). Die Ursachen hierfür sind nicht bekannt; sie könnten jedoch in einer ungenügenden Entlüftung während der Füllung der Löcher liegen. Durch die dynamische Beanspruchung wurde die Festigkeit des «Epoxidharzschaums» beim Balken A teilweise überschritten, was den Bruchverlauf zweifellos erheblich beeinflusste.

Bild 4. Detail von Bild 4 nach dem Auftrennen der Verbindung. Die Verformung und Kerbung des Armierungsstabs ist ebenso deutlich zu erkennen wie die Separierung vom Füllharz.

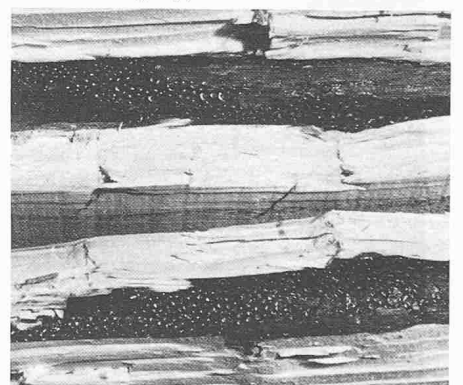
Bild 5. Versuchsbalken D. Nach dem Auftrennen der Anschlüsse lässt sich die infolge ungenügender Verarbeitung blasige Struktur der Harzfüllung zwischen Polyesterstab und der Oberfläche des Verankerungsloches im Holz erkennen (aufgetrennte Teile nebeneinandergelegt).
