Artikel: Das Erdbeben in Mexiko vom 19. September 1985
Autor: Ammann, Walter J. / Vogt, Rudolf F. / Wolf, John P.
DOI: <https://doi.org/10.5169/seals-76117>

Das Erdbeben in Mexiko vom 19. September 1985

Von Walter J. Ammann, Rudolf F. Vogt und John P. Wolf, Zürich

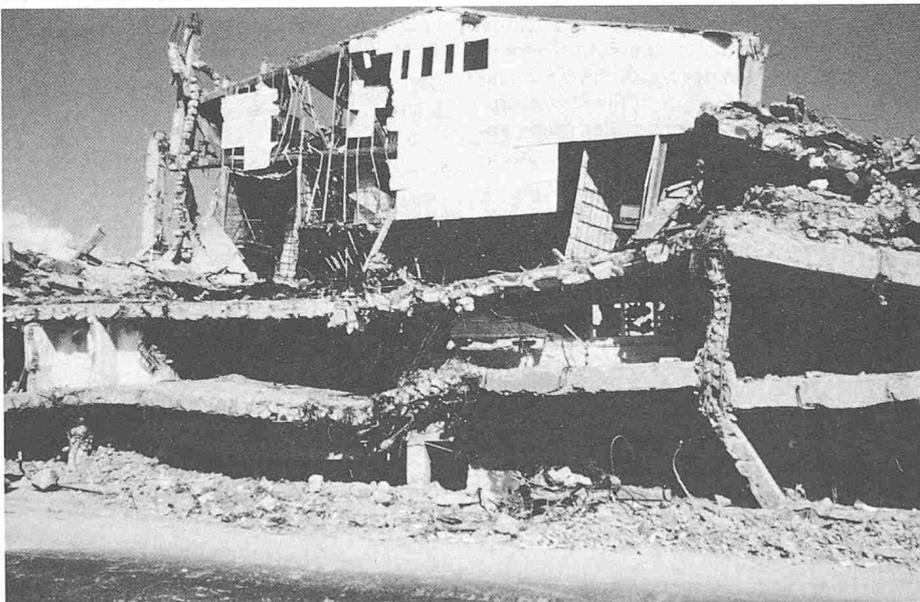
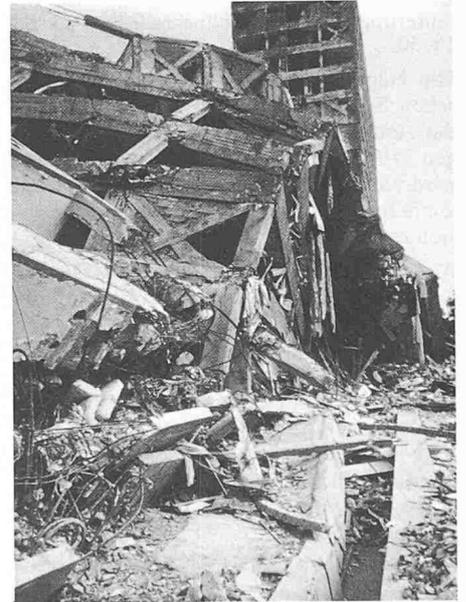
Bild 1. Im Gebiet von Mexico City stürzten viele Gebäude ein. Linkes Bild: eingestürztes Theater (Stützendetail vgl. Bild 17). Rechtes Bild: Trümmer eines eingestürzten Hochhauses im Tlatelolco-Bezirk (analoges Gebäude im Hintergrund, vgl. Bild 13)

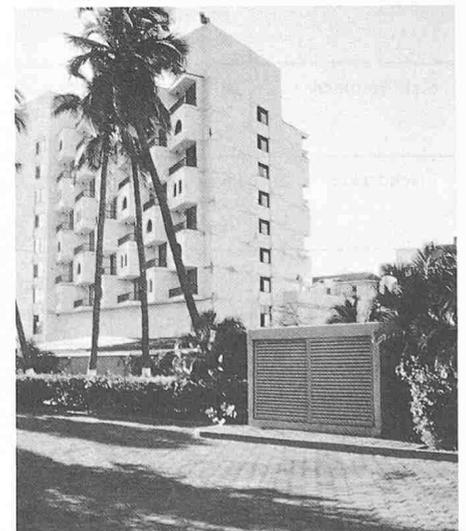
Bild 9. Schäden am «Aristos»-Hotel in Ixtapa. Analoge Schäden waren bereits beim Erdbeben 1979 aufgetreten (vgl. [3])

erwähnen, dass sich sowohl an niedrigen ein- und zweigeschossigen Gebäuden als auch an Gebäuden mit fünf und mehr Stockwerken Schäden zeigten. Eine Ausnahme stellt Ixtapa dar, ein Touristikzentrum rund 85 km vom IdeI-Epizentrum entfernt, wo fast ausschliesslich mehrgeschossige Hotelbauten beschädigt wurden. Bild 9 zeigt entsprechende Schäden, wobei zu erwähnen ist, dass dieses Gebäude bereits beim Erdbeben vom 14. März 1979 mit Epizentrum $17.23^{\circ}N, 102.20^{\circ}W$ und Magnitude $M_S = 7,6$ analoge Schäden erlitten hatte [3]. In Ixtapa betrug die Intensität nach eigenen Beobachtungen etwa $I_{MM} = VII-VIII$, wobei unter Umständen auch hier im küstennahen Be-

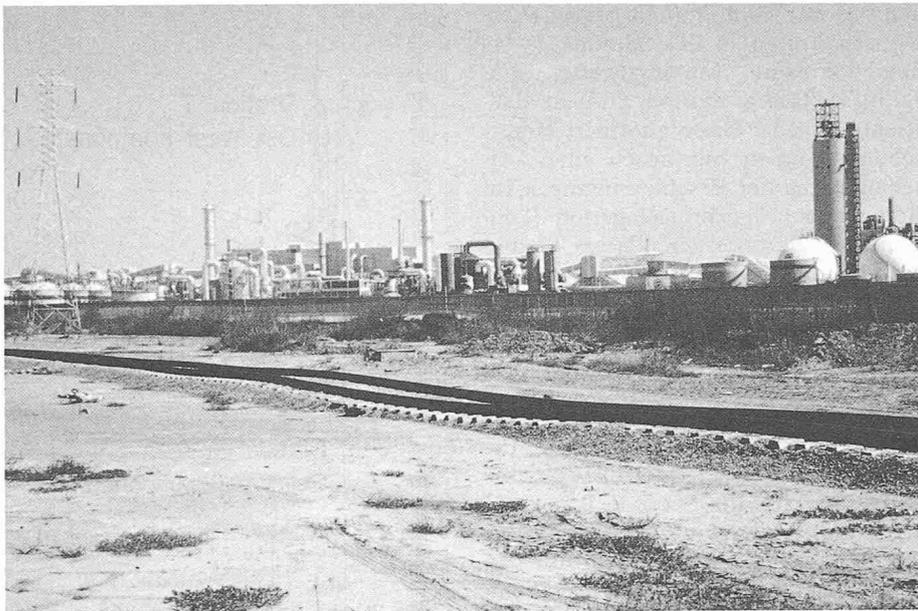
Bild 10. Schäden an einem Industriegeleise und einer Hochspannungsleitung als Folge der Bodenverflüssigung. Im Hintergrund die Industrie- und Hafenanlagen im Mündungsgebiet des Rio Balsas

□ Im angrenzenden Mündungsgebiet des Rio Balsas bei Lazero Cardenas wurden ausgeprägte Bodenverflüssigungsphänomene beobachtet. Da sich in diesem Gebiet ausgedehnte Industrie- und Hafenanlagen (Bild 10) befinden, waren die mit diesen Phänomenen

in Zusammenhang stehenden Schäden beträchtlich (differentielle Setzungen, Risse in Auskleidungen von Schmelzöfen usw.), allerdings nicht derart verheerend wie dies z. B. bei einem analogen Erdbeben im März 1985 in Chile der Fall war (vgl. z. B. [19]). Bild 10 zeigt als Folge der Bodenverflüssigung Schäden an einem Industriegeleise und an einer Hochspannungsleitung (Versagen der Pfahlfundation eines Stahlfachwerk-Leitungsmastes).

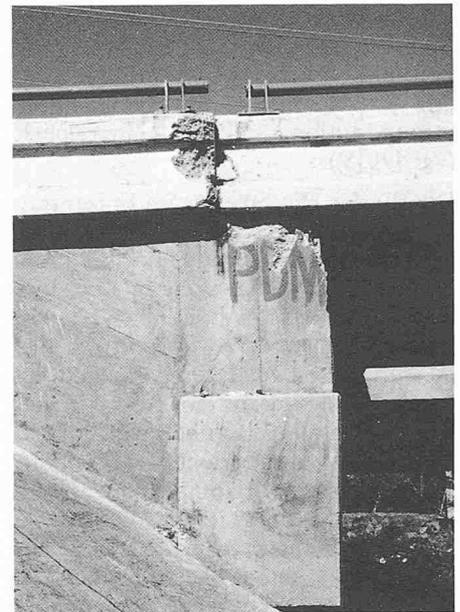
Bild 11. Schäden an einer Brücke über den Rio Balsas bei Lazero Cardenas: Aufprall des Brückenträgers auf das Widerlager

□ An einem Zwillings-Brückenübergang über den Rio Balsas rund 5 km nördlich von Lazero Cardenas traten infolge Aufprall des Überbaus aus vorgefabrizierten Längsträgern auf das

Widerlager die im Bild 11 gezeigten Schäden auf. Zusätzlich waren einige Stützen im Übergang zum Hammerkopf beschädigt.

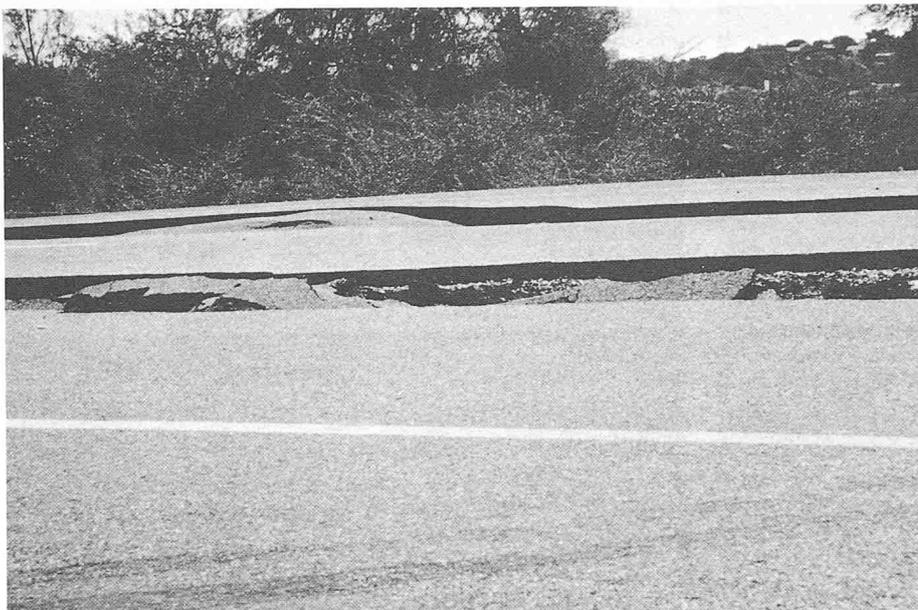
Bild 12. Risse im Strassenkörper im Anschluss an die Brücke über den Rio Balsas (vgl. Bild 11)

□ Linksufrig war die über diese Brücke führende Strasse auf einer Länge von etwa 150 m stark beschädigt. Ausgedehnte breite Längsrissen im angeschütteten Strassenkörper deuten auf ein Versagen des Untergrundes hin (Bild 12).

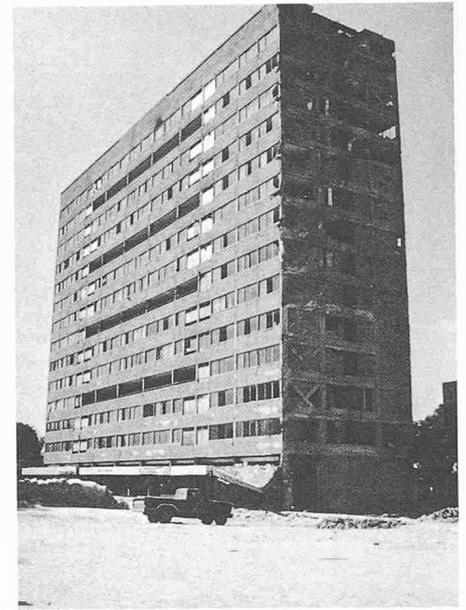
Bild 13. Stahlbetonskelett-Gebäude mit Aussteifungen mittels Stahlbetondiagonalen (ein analoges, direkt anschliessendes Gebäude stürzte ein, vgl. Bild 1a, Tlatelolco-Bezirk)

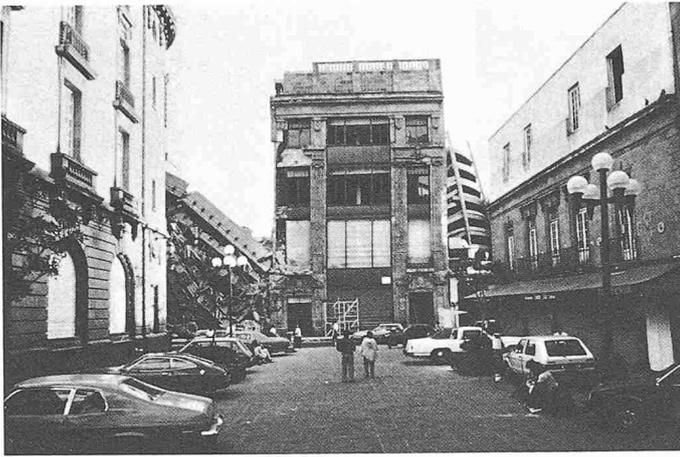
Bild 15. Die zwei Parkhäuser hatten eine tiefe Eigenfrequenz und wurden durch die Schwingungen zum Einsturz gebracht, während die beiden älteren Gebäude links und rechts im Bild dank ihrer steifen Wände ohne sichtbare Schäden blieben

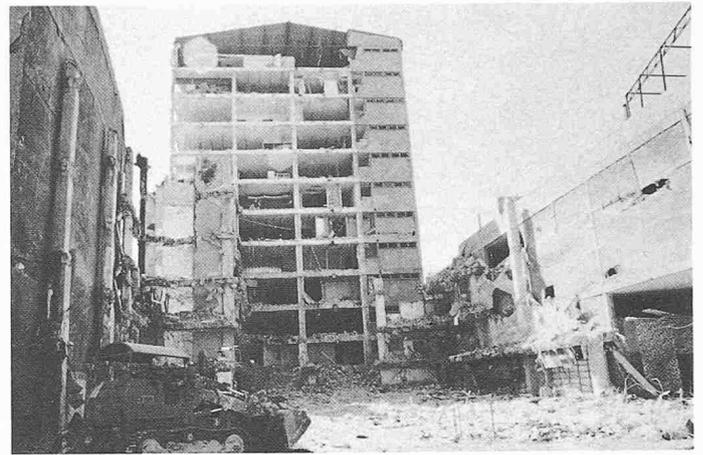
Bild 16. Durch das Erdbeben zerstörte nichttragende Mauerwerkswände, die zur Aussteifung des Gebäudes dienen

Mauerwerkswände können beachtliche Horizontalkräfte aufnehmen, wenn sie durch vertikale Lasten genügend Druckspannung erhalten. Weil aber bei den Skelettbauten sehr oft nichttragende Wände als versteifende Ausfachung zwischen den Stützen gemauert sind und das Mauerwerk im Vergleich zu anderen Konstruktionsmaterialien eine nur sehr beschränkte Duktilität aufweist, vermochte die mehrfach wechselnde Horizontalbeanspruchung das Gefüge dieser Mauern so stark aufzulockern, dass die Wände herausbrachen (Bild 16). Bei manchen Gebäuden führte dieses Versagen der Aussteifung zum Einsturz des ganzen Bauwerkes.

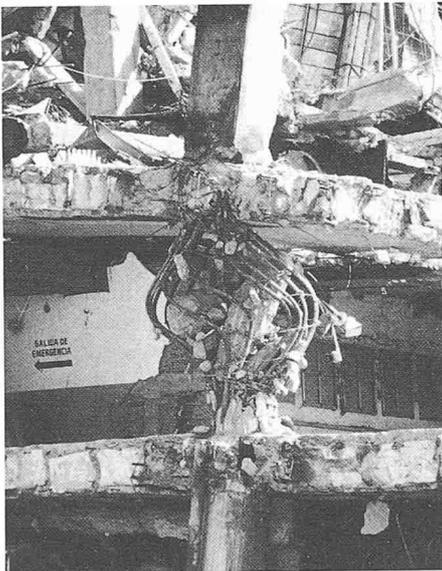
Bild 17. Versagen einer Stahlbetonstütze: Zerstörtes Betongefüge und Ausknicken der Längsbewehrung infolge ungenügender Umschnürung durch Bügel

Eine häufige Einsturzursache von Skelettbauten war das Versagen der Stützen unter kombinierter Beanspruchung. Bei fehlender oder ungenügender Aussteifung (vgl. oben) treten in den Stützen grosse alternierende Biegemomente auf. Diese Überbeanspruchung führt bei Betonstützen zu einer Auflockerung des Betongefüges und zum Absprengen der Überdeckung. Bei ungenügender Umschnürung durch Bügelbewehrung kann die Druckbewehrung ausknicken, was vollständigen Verlust der Tragfähigkeit zur Folge haben kann (Bild 17). Auch Stahlstützen können durch eine lokale Überbeanspruchung ihre Tragfähigkeit vollständig verlieren. In einem Fall führte das Beulen geschweisster Hohlstützen (Bild 18) zum Umkippen eines 16stöckigen Gebäudes und zu schweren Schäden an zwei benachbarten analogen Gebäuden.

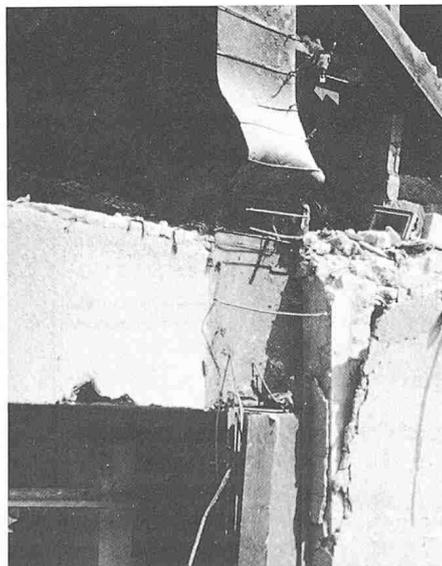
Bild 18. Versagen einer Stahlstütze: Der Bruch der Längsschweissnaht ermöglichte das Ausknicken der einzelnen Wandbleche

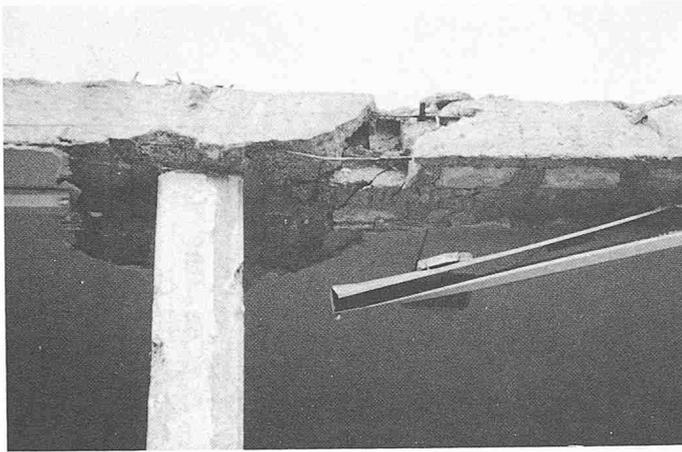
Bild 19. Die durchgehenden Risse infolge grosser alternierender Stützenkopfmomente reduzieren den Durchstanzwiderstand

Die Einleitung grosser Stützenkopfmomente in Flachdecken bewirkt in der Decke grosse Schubspannungen, die sich jenen aus den vertikalen Lasten der Decke überlagern. Infolge der alternierenden Biegemomente können in der Decke rund um die Stütze breite Risse entstehen (Bild 19), die den Widerstand gegen Durchstanzen stark vermindern. Im Bild 20 sind stehengebliebene Stützen zu erkennen, welche die Decken durchgestanzt haben.

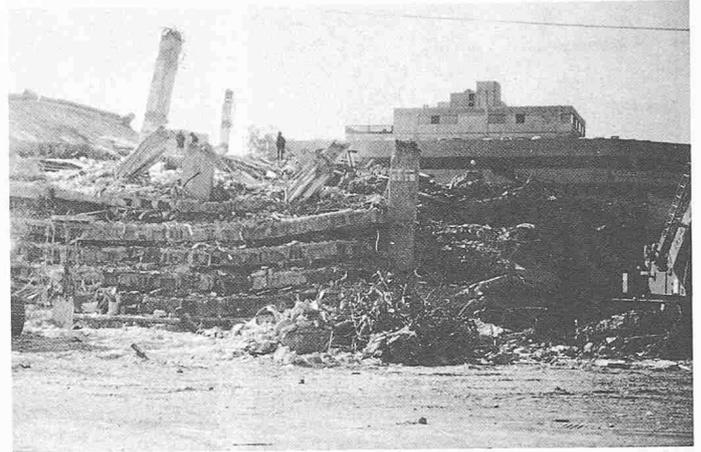
Bild 20. Das Durchstanzen der Decken führte zum totalen Einsturz dieses Gebäudes

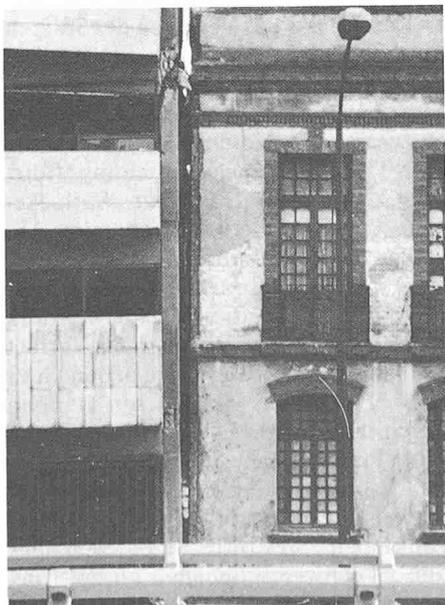
Bild 21. Örtliche Beschädigung durch Zusammenstoss benachbarter unterschiedlich hoher Gebäude

Bauwerke mit unterschiedlichen Eigenfrequenzen werden durch ein Erdbeben zu unterschiedlichen Bewegungen angeregt. Die resultierenden Auslenkungen können durch den Effekt der Boden-Struktur-Interaktion noch vergrößert werden. Bei ungenügendem Abstand schlagen zwei benachbarte, entgegengesetzt schwingende Gebäude gegeneinander. In zahlreichen Fällen führte dies zu lokalen Schäden (Bild 21), vereinzelt verursachte dies auch den Einsturz eines Gebäudes.

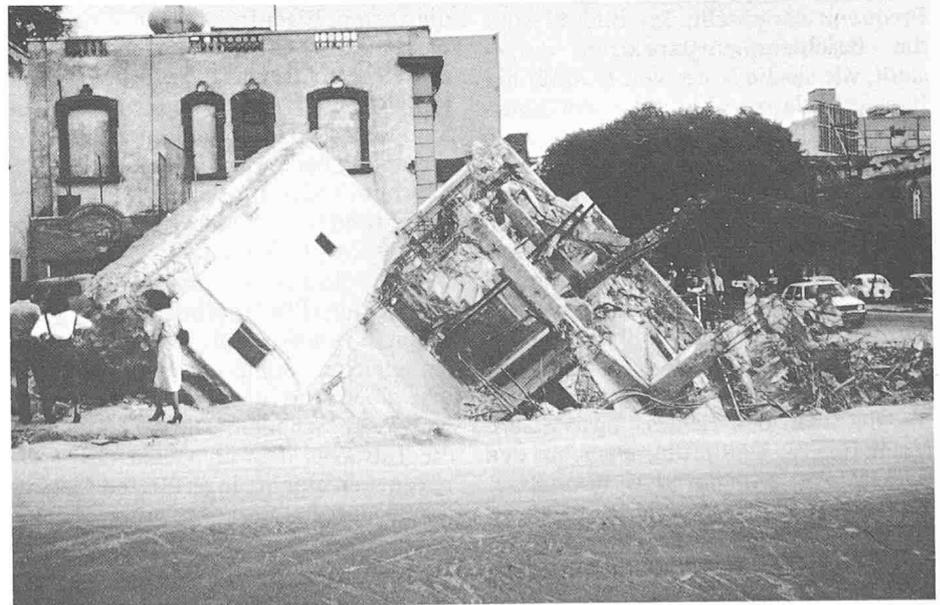
Bild 22. Dieses Gebäude kippte infolge Versagens der Reibungspfähle

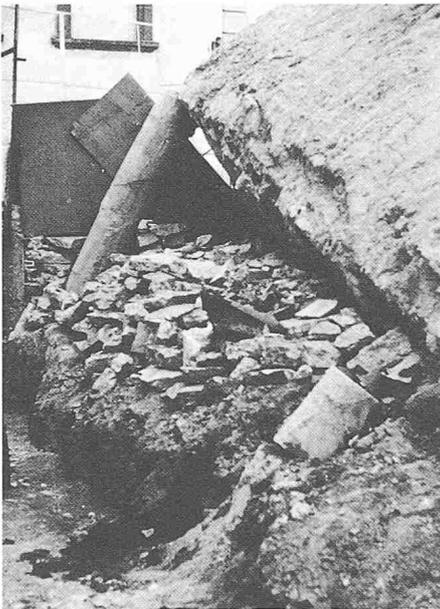
Bild 23. Beim Kippen des Gebäudes (Bild 22) wurden die Pfähle auf der einen Seite aus dem Boden herausgezogen

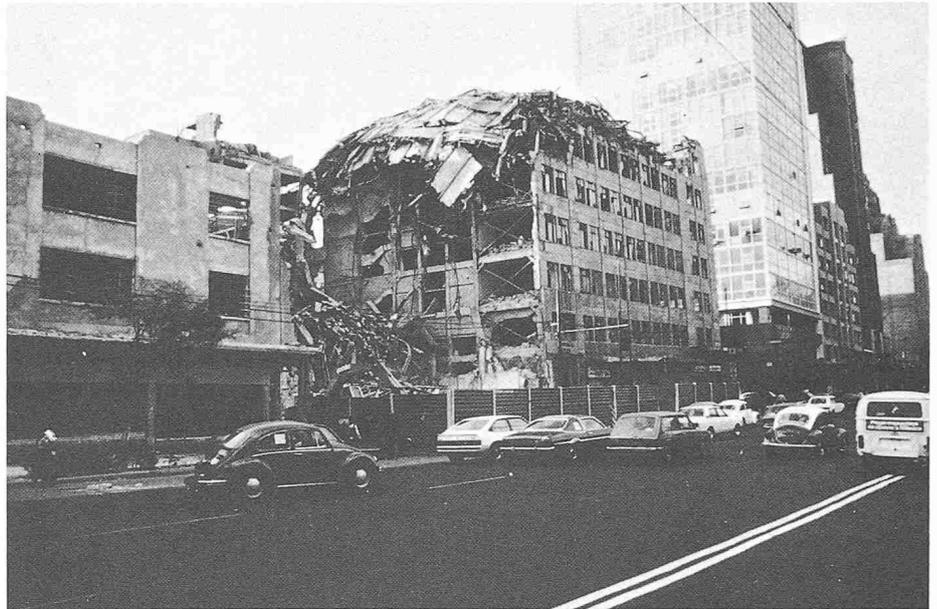
Bild 24. Obwohl die obersten Stockwerke total einstürzten, blieb die Tragstruktur der unteren Geschosse stehen

Bei einer grossen Zahl von Gebäuden stürzten die obersten Stockwerke ein, während die unteren zwar stark beschädigt wurden, jedoch nicht total versagten (Bild 24). Solche Teileinstürze könnten durch folgende Gegebenheiten verursacht sein: Starke Reduktion
