Das Erdbeben in Mexiko vom 19. September 1985

Von Walter J. Ammann, Rudolf F. Vogt und John P. Wolf, Zürich

Am 19. September 1985 erschütterte ein Erdbeben der Magnitude $M_S = 8,1$ ganz Mexiko. Das Epizentrum lag rund 400 km westlich von Mexico City in einem küstennahen Bereich, wo sich die Cocos-Platte entlang dem mittelamerikanischen Graben unter die nordamerikanische Platte schiebt.

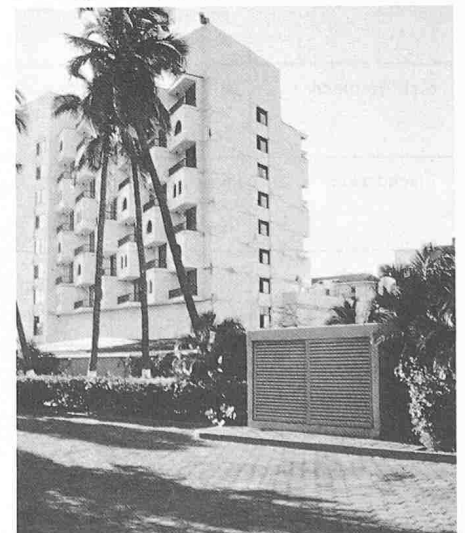
Bild 9. Schäden am «Aristos»-Hotel in Ixtapa. Analoge Schäden waren bereits beim Erdbeben 1979 aufgetreten (vgl. [3])

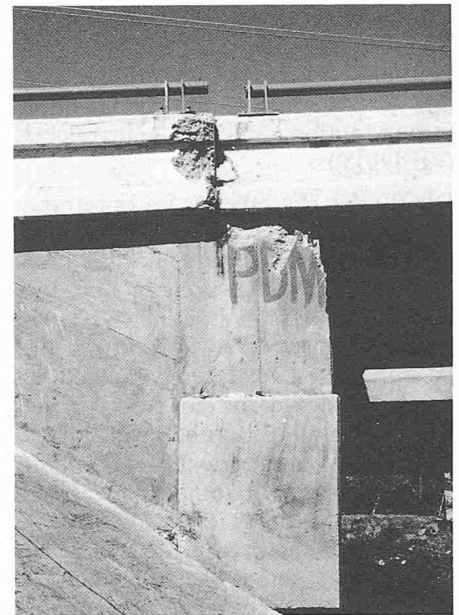
Bild 11. Schäden an einer Brücke über den Rio Balsas bei Lazero Cardenas: Aufprall des Brückenträgers auf das Widerlager

□ An einem Zwillings-Brückenübergang über den Rio Balsas rund 5 km nördlich von Lazero Cardenas traten infolge Aufprall des Überbaus aus vorgefertigten Längsträgern auf das

Widerlager die im Bild 11 gezeigten Schäden auf. Zusätzlich waren einige Stützen im Übergang zum Hammerkopf beschädigt.

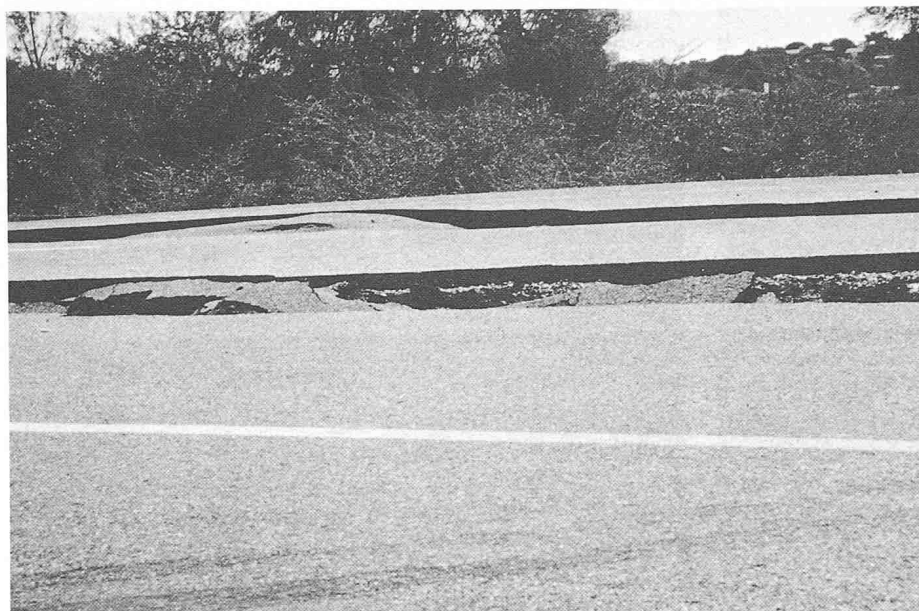
Bild 12. Risse im Strassenkörper im Anschluss an die Brücke über den Rio Balsas (vgl. Bild 11)

□ Linksufrig war die über diese Brücke führende Strasse auf einer Länge von etwa 150 m stark beschädigt. Ausgedehnte breite Längsrissen im angeschütteten Strassenkörper deuten auf ein Versagen des Untergrundes hin (Bild 12).

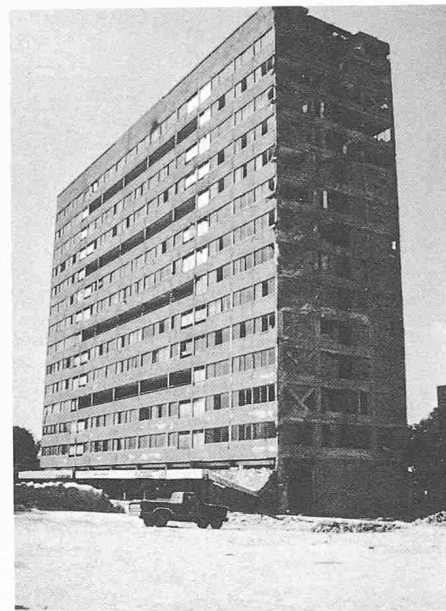
Bild 13. Stahlbetonskelett-Gebäude mit Aussteifungen mittels Stahlbetondiagonalen (ein analoges, direkt anschliessendes Gebäude stürzte ein, vgl. Bild 1a, Tlatelolco-Bezirk)

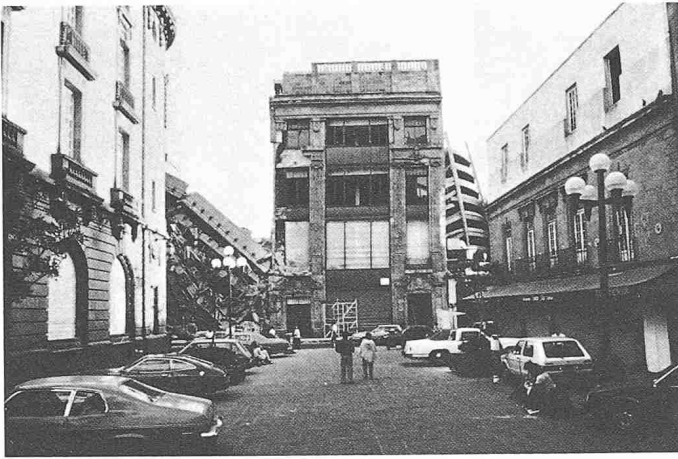
Bild 15. Die zwei Parkhäuser hatten eine tiefe Eigenfrequenz und wurden durch die Schwingungen zum Einsturz gebracht, während die beiden älteren Gebäude links und rechts im Bild dank ihrer steifen Wände ohne sichtbare Schäden blieben

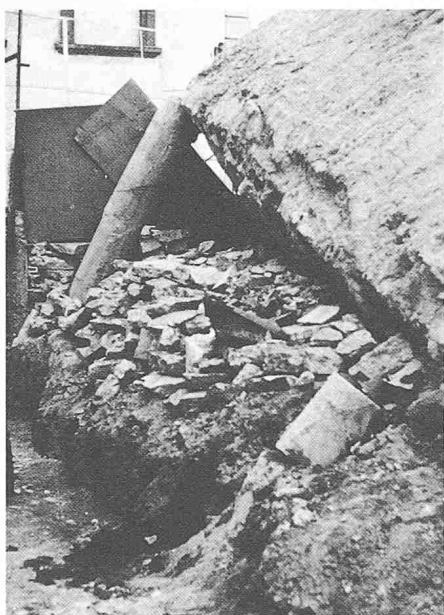
Bild 23. Beim Kippen des Gebäudes (Bild 22) wurden die Pfähle auf der einen Seite aus dem Boden herausgezogen

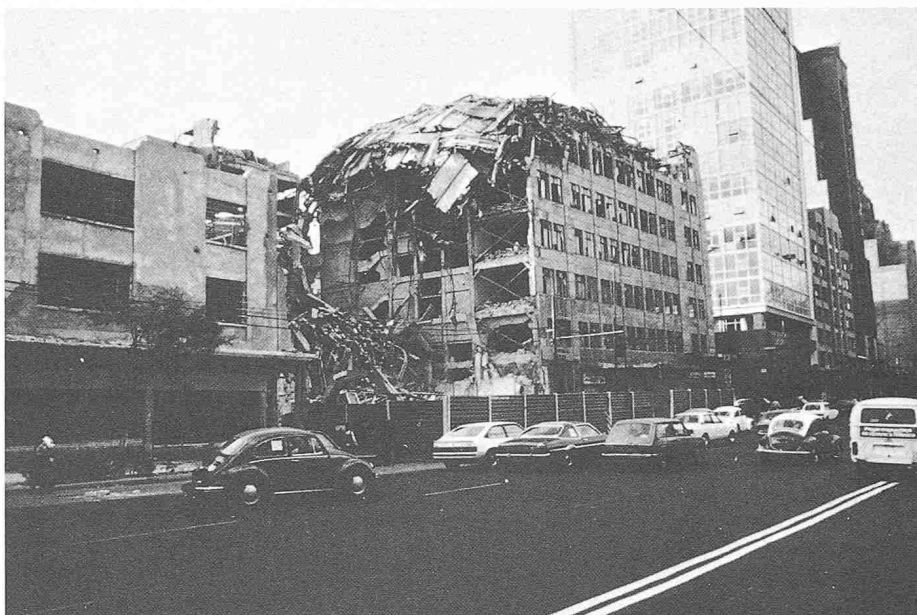
Bild 24. Obwohl die obersten Stockwerke total einstürzten, blieb die Tragstruktur der unteren Geschosse stehen

Bei einer grossen Zahl von Gebäuden stürzten die obersten Stockwerke ein, während die unteren zwar stark beschädigt wurden, jedoch nicht total versagten (Bild 24). Solche Teileinstürze könnten durch folgende Gegebenheiten verursacht sein: Starke Reduktion
