Artikel: Wärmebrücken bei Isolierglasfenstern
Autor: Blaich, Jürgen
DOI: <https://doi.org/10.5169/seals-76209>

Wärmebrücken bei Isolierglasfenstern

Von Jürgen Blaich, Dübendorf

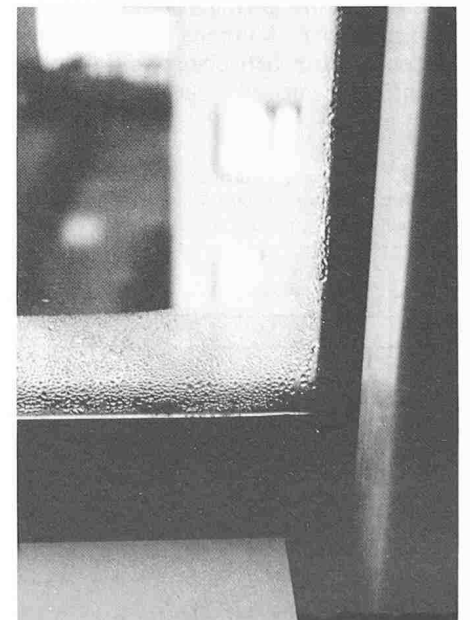
Die EMPA wurde wiederholt beigezogen, wenn sich am inneren Scheibenrand von Isoliergläsern Tauwasser gebildet hatte. Bemängelt wurde vor allem Tauwasserniederschlag am unteren Scheibenrand von Isoliergläsern, die in Holz-Aluminium-Fenster eingebaut waren.

Bild 1. Tauwasser am Scheibenrand eines Isolierglases

Als Schlussfolgerung kann festgehalten werden, dass bei Isoliergläsern mit gelegentlicher Tauwasserbildung gerechnet werden muss. Der Fensterbauer muss sich auf diesen Umstand einstellen. Er muss durch geeignete Massnahmen verhindern, dass Folgeschäden an der Fensterkonstruktion entstehen. Dies bedeutet vor allem bei Holz- und Holz-Metall-Fenstern einen zweimaligen Anstrich der Holzteile vor dem Einglasen und vorteilhafterweise eine dauerelastische raumseitige Glasfalzdichtung. Die Wärmebrückenwirkung des Randverbands von Isoliergläsern muss eher als ungünstige Eigenschaft denn als Baumangel beurteilt werden. Schliesslich entsprechen Isoliergläser dem gegenwärtigen Stand der Technik. Trotzdem erscheint es längerfristig gesehen sinnvoll, diese Schwachstelle zu verbes-

sern. Verschiedene neuerdings angebotene Fensterkonstruktionen mit einer nach aussen entspannten, äusseren Einfachscheibe und einem inneren Zweischeibenisoliertglas könnten eine mögliche Lösung darstellen. Sinnvoll erscheinen auch Forschungen, die auf einen Ersatz des metallischen Randstegs durch Materialien mit geringerem Wärmeleitvermögen abzielen.
