Artikel: Wärmebrücken bei Isolierglasfenstern
Autor: Blaich, Jürgen
DOI: <https://doi.org/10.5169/seals-76209>

Wärmebrücken bei Isolierglasfenstern

Von Jürgen Blaich, Dübendorf

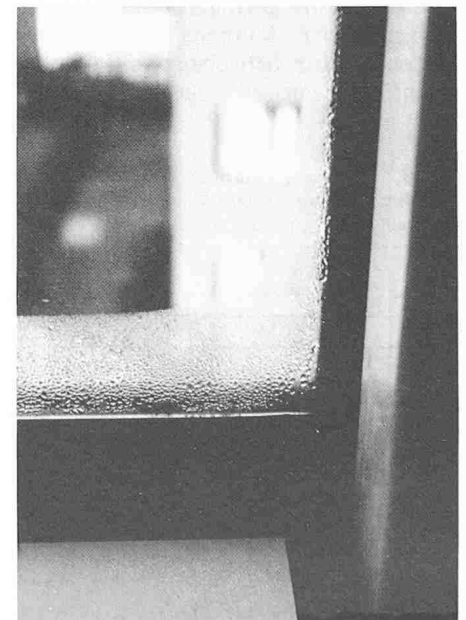
Die EMPA wurde wiederholt beigezogen, wenn sich am inneren Scheibenrand von Isoliergläsern Tauwasser gebildet hatte. Bemängelt wurde vor allem Tauwasserniederschlag am unteren Scheibenrand von Isoliergläsern, die in Holz-Aluminium-Fenster eingebaut waren.

Bild 1. Tauwasser am Scheibenrand eines Isolierglases
