Der korrekte Einbau des Dachflächenfensters

Bauphysik und Problemlösung

Von François Kropf, Daniel Michel, Dübendorf, Dino Rossi, Kurt Stutz, Trimbach

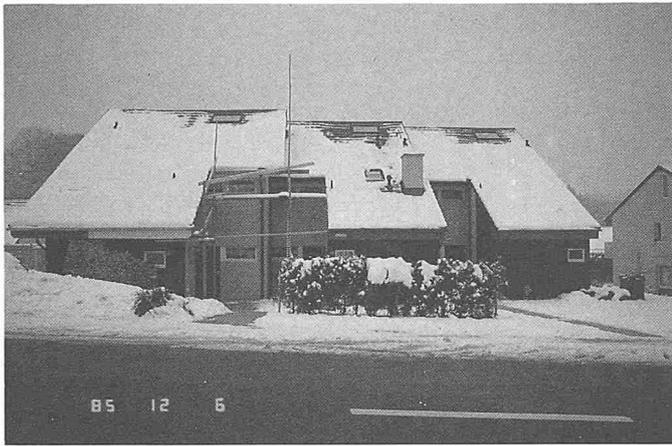
Beim Aufsuchen der Schwachstellen in der Gebäudehülle ist auch das Dachflächenfenster immer wieder als Leckstelle erkannt worden, die nicht vernachlässigt werden darf. Befragungen von Hausbewohnern und Architekten haben dies bestätigt, und erfahrene Dachdecker wissen, dass der bauphysikalisch korrekte Einbau eines Dachflächenfensters – besonders bei nachträglicher Montage – recht schwierig ist. Gibt man sich darüber keine Rechenschaft, so ist das Resultat der Einbauarbeit unbefriedigend. Ein Blick auf schneebedeckte Dächer bestätigt das immer wieder: In einem Bereich von 50 bis 70 cm um das Fenster ist der Schnee als Folge des hohen Energieverlustes an dieser Leckstelle abgeschmolzen (Bild 1).

Bild 1. Typisches Bild von Dächern bei unzulänglicher Wärmeisolation um Dachflächenfenster

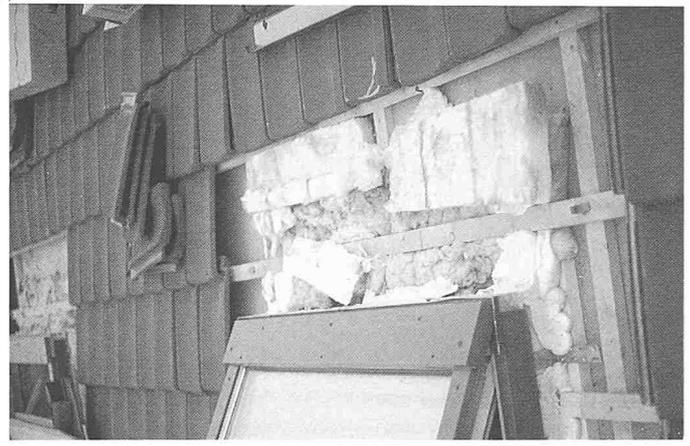
Nach dem Entfernen der Ziegel und des sogenannten Eindeckrahmens bestätigte sich der Befund: Die lose Steinwolle war unregelmässig zwischen Fensterfutter und Sparren gestopft worden und reichte teilweise bis an die Bleche des Eindeckrahmens. Beim Freilegen des Innenfutters zeigte sich, dass jegliche Dampfbremse fehlte und dadurch feuchte Innenluft unbehindert durch die Wärmedämmung nach aussen strömen und sich an den Unterseiten der Bleche abkühlen konnte. Infolge fehlender Unterlüftung sammelte sich das Kondenswasser in der Wärmedämmung an und tropfte nach deren Durchnässung ins Hausinnere zurück (Bilder 2 und 3).

Bild 2. Falsch: Isolationsmaterial stark gestopft - reduziert dessen Wirksamkeit. Infolge fehlender Unterlüftung bleibt das Kondenswasser in der Wärmedämmung und tropft schliesslich ins Hausinnere zurück

Innenverkleidung und Wärmedämmung mussten entfernt werden. Dampfbremsschichten wurden für alle vier Seiten des Futters an die bestehende Dampfbremse des Deckentäfers angeschlossen. Danach wurden Wärmedämmplatten sorgfältig zwischen Deckentäfer und Dachfensterrahmen eingepasst. Die ergänzten Teile der Dampfbremse wurden dann über die Wärmedämmplatten gezogen, in der Nut des Fensterrahmens befestigt und ringsum sowie in den Ecken dampfdicht verklebt. Schliesslich konnte das Innenfutter wieder eingebaut werden.

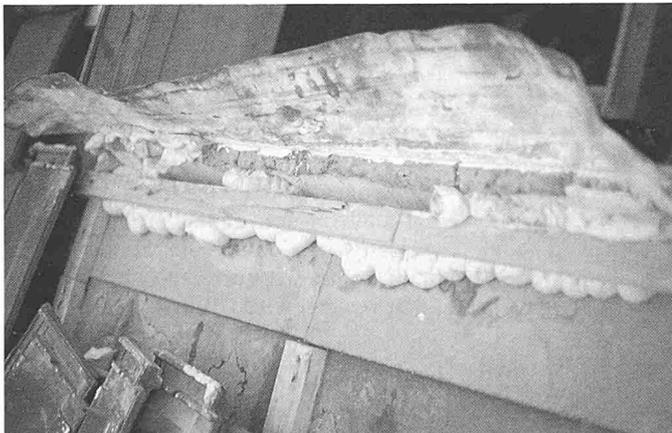
Bild 3. Falsch: PU-Schaum ist keine ausreichende Luftdichtung, aber auch seitlich ist kein Abführen des Kondenswassers möglich

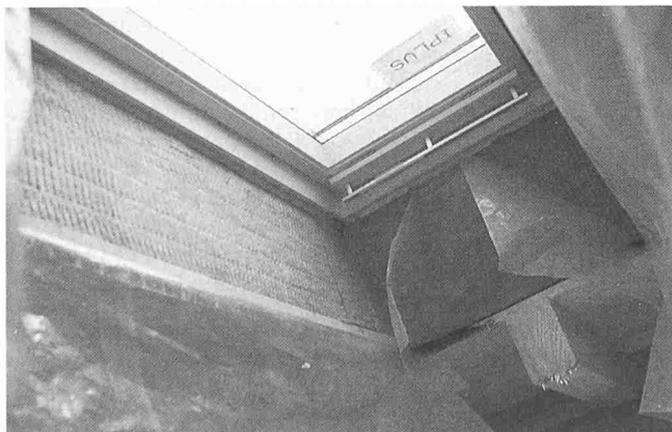
Bild 4. Korrekter Dachflächeneinbau. 1 zusätzliche Wärmedämmung des Futters (bzw. der Verkleidung), 2 Anschlagleisten (oben, unten und seitlich für 1), 3 Dachfensterfutter bzw. -verkleidung, 4 sog. Zusatzrahmen (fakultativ), 5 Dachfensterrahmen, 6 Anschlagbrett für 1) gegen oben (oben und unten), 7 Ergänzung der Luftdichtung für alle vier Seiten des Futters - muss luftdicht am Rahmen und an 8) angeschlossen werden, 8 bestehende Luftdichtung, an welche 7) angeschlossen wird, 9 Wärmedämmung der Dachfläche (bestehend), 10 Sparren oder Wärmedämmlatte (bestehend), 11 und 12 Unterdach und Konterlatung, 13 Innentäfer

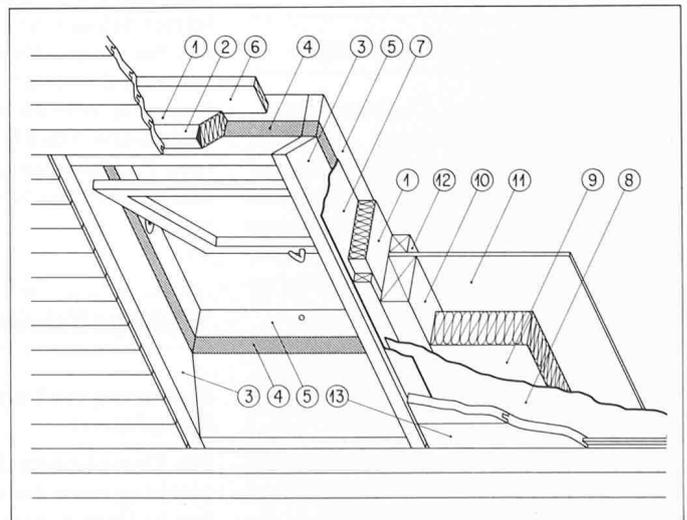
Bild 5. Richtig: Luftdichtung/Dampfsperre ergänzen

angeschlossen werden. Es empfiehlt sich, dafür möglichst knick- und reissfestes Material zu wählen, das unter die Dampfsperre der Dachschalung eingeschoben und mit ihr verklebt, verschweisst oder verkittet wird, je nach Material (Bild 5).

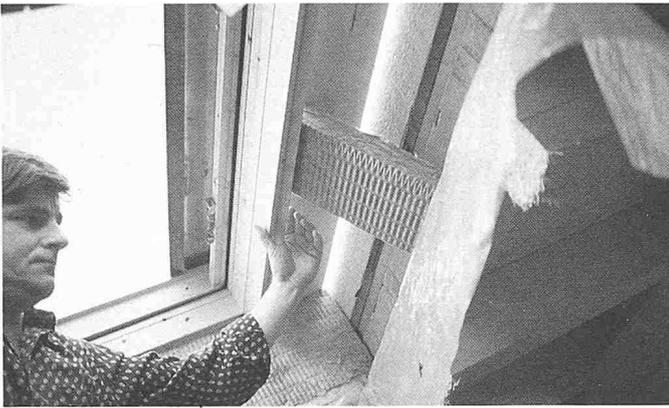
Bild 6. Richtig: Wärmedämmung einpassen zwischen Dachschalung und Fensterrahmen

Danach erfolgt die Wärmedämmung mit mindestens 5 cm dicken Steinwolle-Bodenplatten o. ä., die den Vorteil einer eigenen Steifigkeit bei gleichzeitiger Elastizität zum Ausgleichen der Massoleranzen haben. Eine Zugabe von 5 bis 10 mm zu den gemessenen Massen sichert ein gutes Einklemmen zwischen Dachschalung und Fensterrahmen (Bild 6).

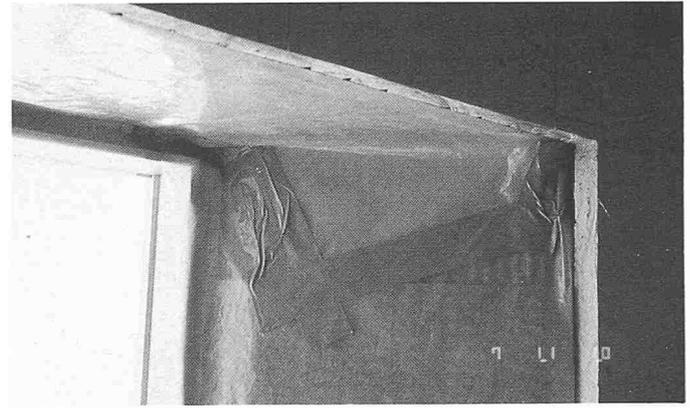
Bild 7. Richtig: Dampfsperre bis an den Fensterrahmen hochziehen und luftdicht dort anschliessen. Ecken sorgfältig ausbilden und verkleben

Schliesslich werden die Ergänzungslappen über die ergänzte Wärmedämmung hochgezogen und in die untere Nut des Fensterrahmens möglichst lose eingehftet; nun werden die Ecken sorgfältig ausgebildet und ebenfalls verklebt. Dabei ist darauf zu achten, dass das Material auch in den Ecken möglichst lose verlegt wird, damit die Dampfsperre beim späteren Versetzen des Futters nicht verletzt wird (Bild 7).
