Artikel: Wirkung von Lichtbogen auf Seilbahnseile
Autor: Oplatka, Gabor / Roth, Mladen
DOI: <https://doi.org/10.5169/seals-76763>

Wirkung von Lichtbogen auf Seilbahnseile

Von Gabor Oplatka und Mladen Roth, Zürich

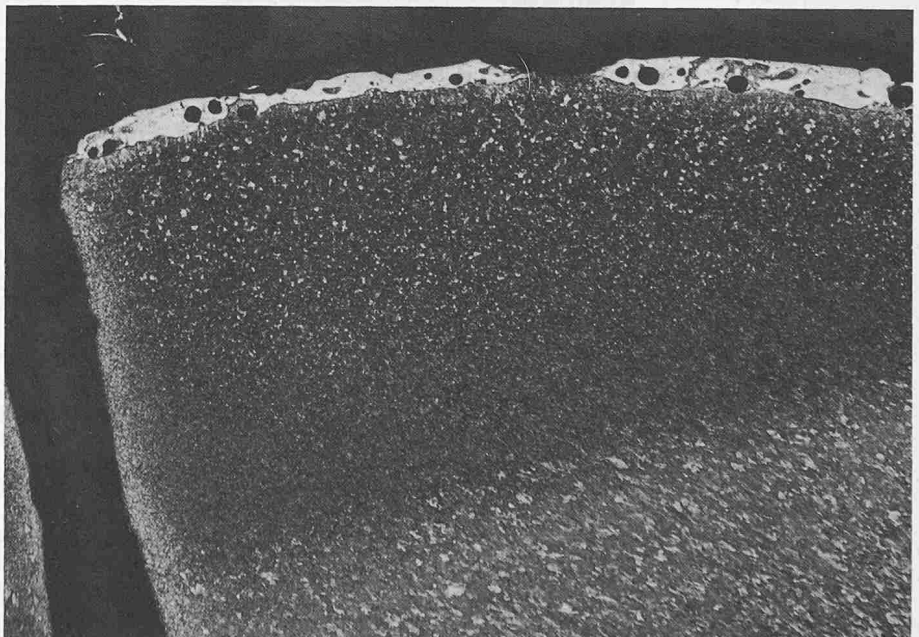
- die Z-Drähte in den äusseren Randbereichen unterschiedlich dicke, mit Rissen und Lunkern durchsetzte Schmelzzonen aufweisen. Die Drähte haben in diesem Bereich eine niedrige Härte;
- sich an die Schmelzzone eine ausgeprägte Anlasszone anschliesst (Bild 3);
- die Fussbereiche der Z-Drähte keine Wärmeinflüsse zeigen;
- keine Aufhärtung mit Martensitbildung stattfand;
- die Runddrähte keine Wärmeinflüsse aufweisen;
- die bei den Schwellbiegeprüfungen entstandenen Drahtbrüche von den Rissen im Randbereich ausgehen.

Bild 3. Die äussere Ecke eines Z-Drahtes in 40facher Vergrösserung zeigt eine mit Aluminium auflegierte Randzone mit anschliessender Anlasszone (Aufnahme EMPA)

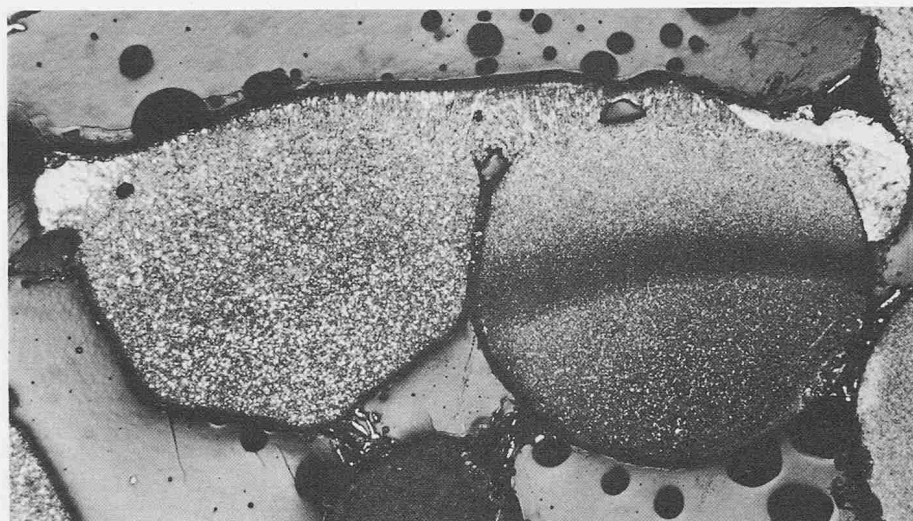
- lokale Martensitbildung ohne erkennbare Anlasszone,
- Anschmelzung mit Martensitbildung ohne erkennbare Anlasszone,
- zusammengeschmolzene Drähte mit Anlass- und Normalisierungsgefüge,
- zusammengeschmolzene Drähte mit Martensitbildung und teilweise wärmebeeinflussten Zonen (Bild 4),

Bild 4. Querschnitt eines Litzenseiles (Detail, 20fach vergrößert). Die durch Lichtbogenwirkung zusammengeschmolzenen Aussendrähte weisen eine Martensitschicht und teilweise wärmebeeinflusste Zonen auf (Aufnahme EMPA)
