**Artikel:** Wirkung von Lichtbogen auf Seilbahnseile  
**Autor:** Oplatka, Gabor / Roth, Mladen  
**DOI:** <https://doi.org/10.5169/seals-76763>

# Wirkung von Lichtbogen auf Seilbahnseile

Von Gabor Oplatka und Mladen Roth, Zürich

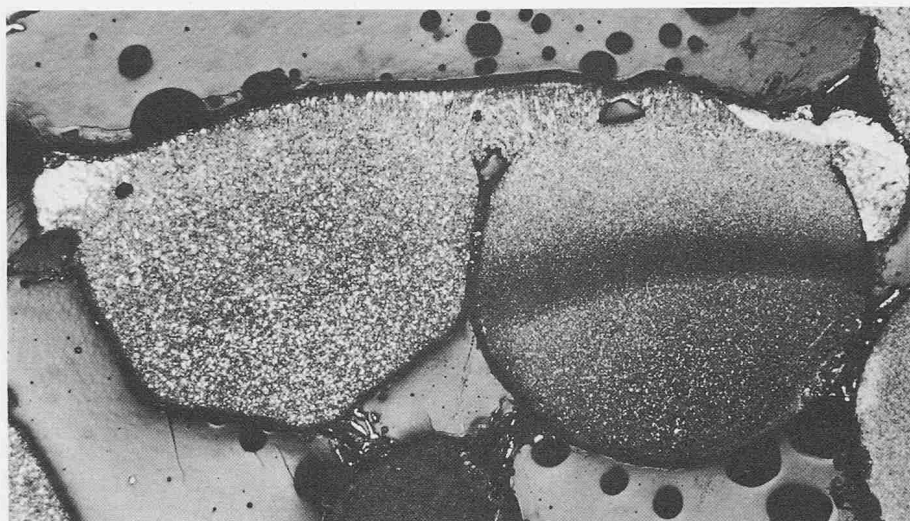
- lokale Martensitbildung ohne erkennbare Anlasszone,
- Anschmelzung mit Martensitbildung ohne erkennbare Anlasszone,
- zusammengeschmolzene Drähte mit Anlass- und Normalisierungsgefüge,
- zusammengeschmolzene Drähte mit Martensitbildung und teilweise wärmebeeinflussten Zonen (Bild 4),

Bild 4. Querschliff eines Litzenseiles (Detail, 20fach vergrößert). Die durch Lichtbogenwirkung zusammengeschmolzenen Aussendrähte weisen eine Martensitschicht und teilweise wärmebeeinflusste Zonen auf (Aufnahme EMPA)

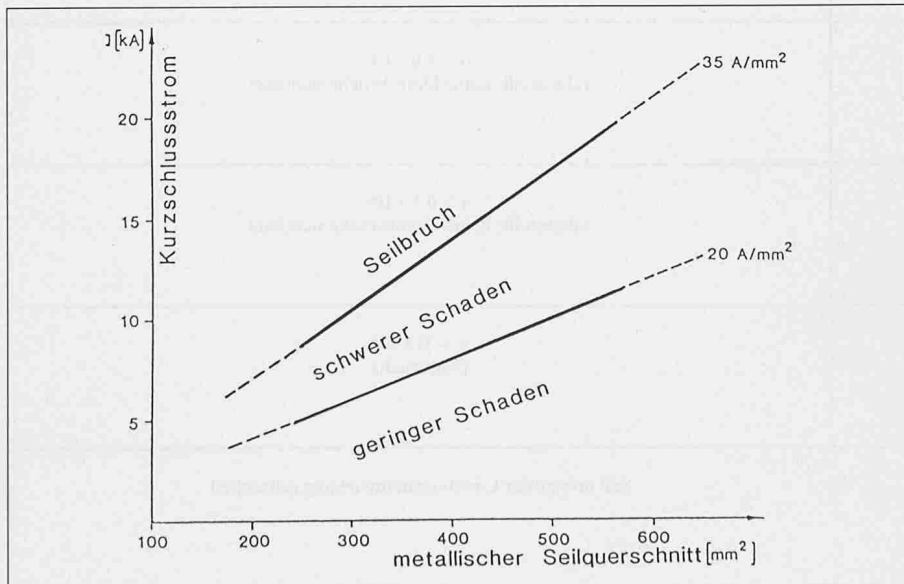
Die Versuche ergaben, dass unter den vorliegenden Umständen ab einer Strombelastung von 20 A/mm<sup>2</sup> mit starken Schäden und ab 35 A/mm<sup>2</sup> mit dem Bruch des Seiles gerechnet werden muss. Dies bedeutet u. a., dass bei einer Abschaltzeit des Stromes von 0,5... 0,3 s bei den angegebenen Kurzschlussströmen eine bis zwei Schnellwiedereinschaltungen zulässig sind. (Bild 5)

Bild 5. Die zulässige Strombelastung in Abhängigkeit vom metallischen Querschnitt des Seiles. Ab etwa 20 A/mm<sup>2</sup> sind schwere Schäden und ab 35 A/mm<sup>2</sup> Seilbruch zu erwarten
