Artikel: Der Bergrutsch vom 8. September 1986 bei Giswil: geologische und Geotechnische Aspekte
Autor: Wildberger, Andres
DOI: <https://doi.org/10.5169/seals-85749>

Der Bergrutsch vom 8. September 1986 bei Giswil

Geologische und Geotechnische Aspekte

ANDRES WILDBERGER,
ZÜRICH

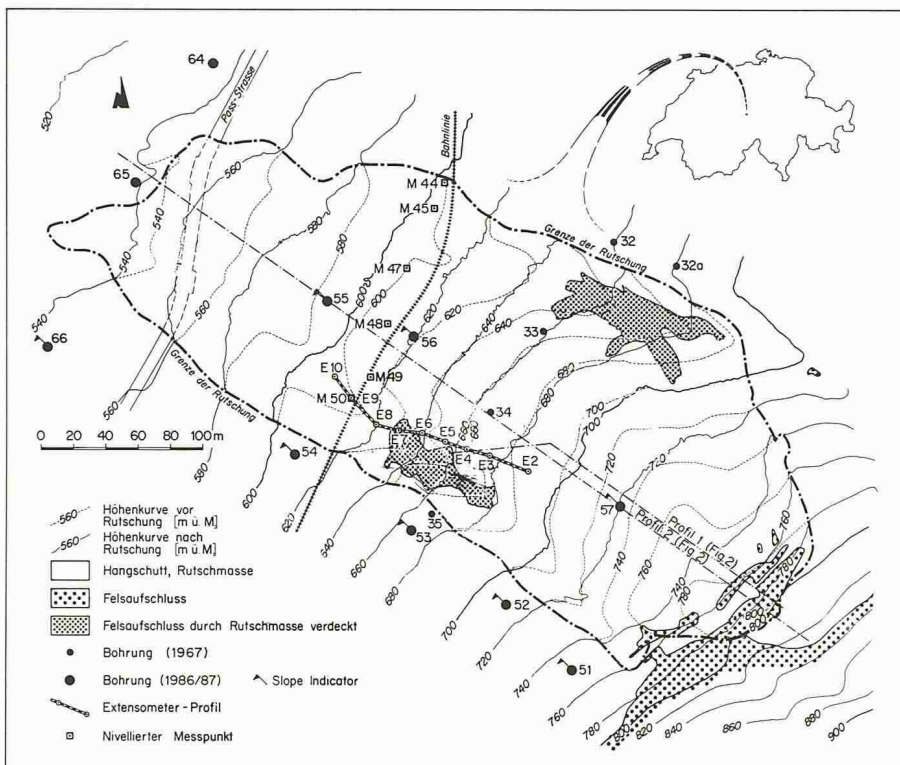
Bild 1. Situation der Rutschung mit Messeinrichtungen

tergeordnet versacktem Fels, in welche sich zwei Wildbäche tief einerodiert hatten, lokal bis auf die Felsunterlage aus Gesteinen der helvetischen Wildhorn-Decke (vergleiche Bild 1). Das Rutschareal weist eine Fläche von ca. 0,077 km² auf und reicht von 805 bis 525 m ü.M. hinunter; die Sturzbahn hat eine mittlere Neigung von 31°. Der Rutsch erfasste ca. 800 000 m³ Lockermaterial, durch die Auflockerung ergab sich ein abgelagertes Volumen von rund 900 000 m³. Die maximale Mächtigkeit der bewegten Masse betrug über 50 m, die Terrainabsenkung erreichte bis zu 37 m, die Erhöhung im Ablageungsgebiet z.T. deutlich über 20 m.

- Topographische Neukartierung des Rutschareals und Vergleich mit den Geländeaufnahmen vor dem Ereignis
- Geodätisches Messstellennetz im und um das Rutschareal (total 34 Punkte, ab Oktober 1986)
- 7 Kernbohrungen mit Slope Indicators zur Ermittlung der Felsoberfläche (kritische Gleitfläche) und des Bewegungsverhaltens der Lockergesteine
- Nivellement im Bereich der neuerstellten Bahnlinie (ab Dezember 1986)
- Distanzmessungen in zwei Profilen mittels eines Tape-Extensometers (ab Dezember 1986)

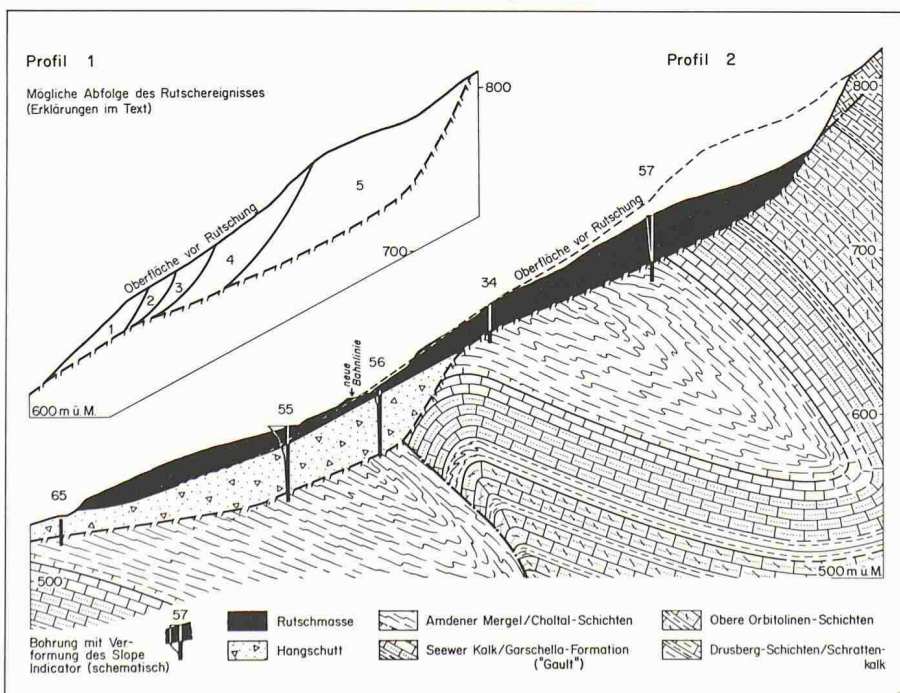
Bild 2. Geologisches Profil durch den Rutschhang sowie Profil mit potentieller Etaprierung des Ereignisses (Lage der Profiltrassen vgl. Bild 1)

Die rechnerische Überprüfung von Profilen durch den ganzen Rutsch - z.B. entsprechend Profil 2 (Bild 2) - zeigte bald, dass die Rutschbewegung kaum von Anfang an in diese Richtung ging: Die rechnerisch notwendigen Reibungswinkel auf der Felsoberfläche wären viel zu niedrig, als dass ein Bruch

respektive ein Abgleiten plausibel war. Die Berechnung von Teilstabilitäten in zahlreichen Profilen ergab mit grosser Wahrscheinlichkeit, dass die primäre Instabilität sich im bis auf den Fels eingetieften Bachgraben im südlichen Teil des Rutschareals ereignet hatte (Bruchfigur 1 im Profil 1, Bild 2).

Bruchfigur 1 ergab bei labilem Gleichgewicht ($F = 1.0$) notwendige Reibungswinkel von $\varnothing' = 40^\circ$ für den Hangschutt respektive $36,5^\circ$ für die Felsoberfläche der Amdener Mergel, dies unter Vernachlässigung des möglichen Einflusses von Hangwasser. Bei beiden Schichten dürfte ein wesentlicher Teil der Schwerwiderstände auf Verzahnung respektive Kohäsion zurückzuführen sein, da verwitterte Amdener Mergel kaum \varnothing' -Werte über 33° haben dürften und die feinkörnige Matrix des Hangschutts kaum einen solchen über 35° .

Die Stabilitätsbetrachtungen zeigen, dass ein sukzessiver Staffelbruch - wie er z.B. durch die Bruchfiguren 1 bis 5 in Profil 1 der Figur 2 dargestellt ist - rechnerisch begründet werden kann. So weist die Scholle 1 allein wesentlich kleinere Sicherheiten auf als Scholle 1 plus 2 oder gar 3 zusammen ($\Delta F = 15...25\%$). Entsprechendes gilt für die Schollen 2 bis 5, wenn ihnen durch einen Teilrutsch jeweils der stützende Fuss entzogen worden ist. Im Gegensatz zum Mechanismus der Rutschung konnte der Zeitpunkt des Ereignisses nicht plausibel begründet werden.

Der Rutschvorgang in Etappen konnte durch Augenzeugen bestätigt werden. Diese sahen sukzessive Waldstücke aufrecht zu Tale fahren, ehe die Bäume nach hinten kippten. Im obersten Teil des Rutschareals (ca. Bruchfigur 5 in Bild 2) war der Waldboden in kleine Schollen zerrissen, welche eine Streckung dieses Arealteils auf etwa die doppelte Länge aufzeigten. Im übrigen Areal herrschte ein Chaos von Blöcken und überfahrenen und zersplitterten Bäumen. Die Rutschbewegung induzierte starke Luftströmungen, welche lokal Äste und Blätter im benachbarten Wald zu Boden rissen.
