Artikel: Die Brünigbahn und die Naturgewalten
Autor: Honegger, Rolf
DOI: <https://doi.org/10.5169/seals-85818>

Die Brünigbahn und die Naturgewalten

VON ROLF HONEGGER,
LUZERN

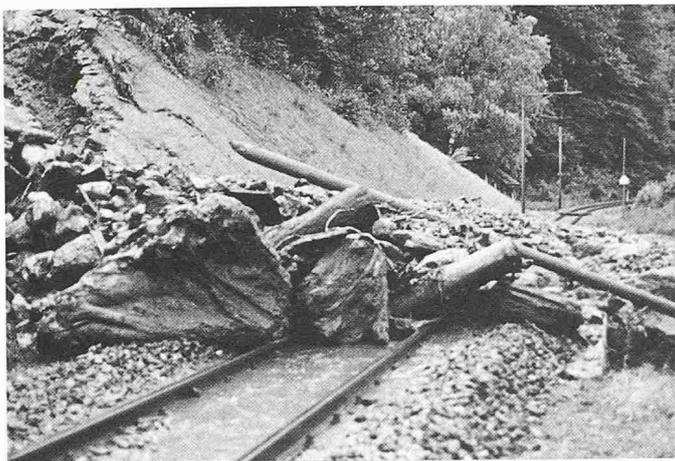
Bild 4. Mit Baumstämmen, Felsbrocken und Geröll hat der Husergraben-Bach bei Lungern 1986 das Bahngleis verschüttet

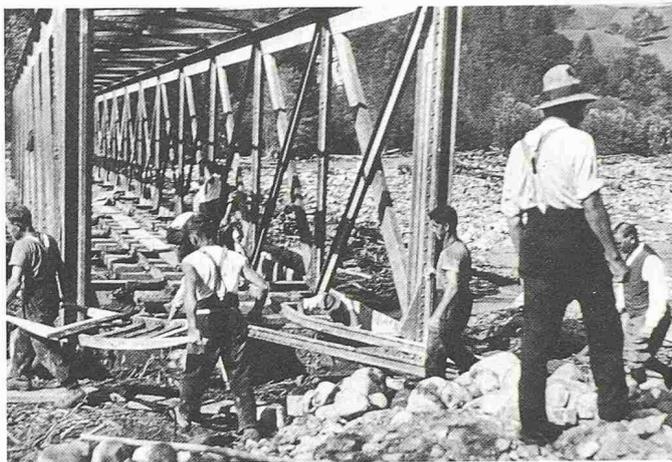
den erosionsanfälligen Gesteinsformationen, die der Kraft eines Geschiebeführenden Wildbaches keinen Widerstand entgegenbringen. Wie enorm diese Kraft ist, soll ein Beispiel illustrieren: Die «grosse Schliere» bei Alpnach, in normalen Zeiten ein harmloser Bach, schwillt nach Regenfällen zu einem tobenden Wildbach von 20 Meter Breite und zwei Meter Höhe an, der 1931 gar die damalige Bahnbrücke wegriess und um 45 Grad flussabwärts abdrehte (Bild 5).

Bild 5. Die «grosse Schliere», normalerweise ein harmloser Bach, schwoll 1931 zu einem tobenden Wildbach an, dem selbst die massive Eisenbahnbrücke bei Alpnach nicht zu widerstehen vermochte.
